BK10A0400 Kandidaatintyö

## **Voimakattilan kunnonseurantajärjestelmä**

Ohjaajat: Professori Jukka Martikainen (LTY)  
DI Jarmo Junttanen (Stora Enso Oyj)

Lappeenrannassa 27.04.2010

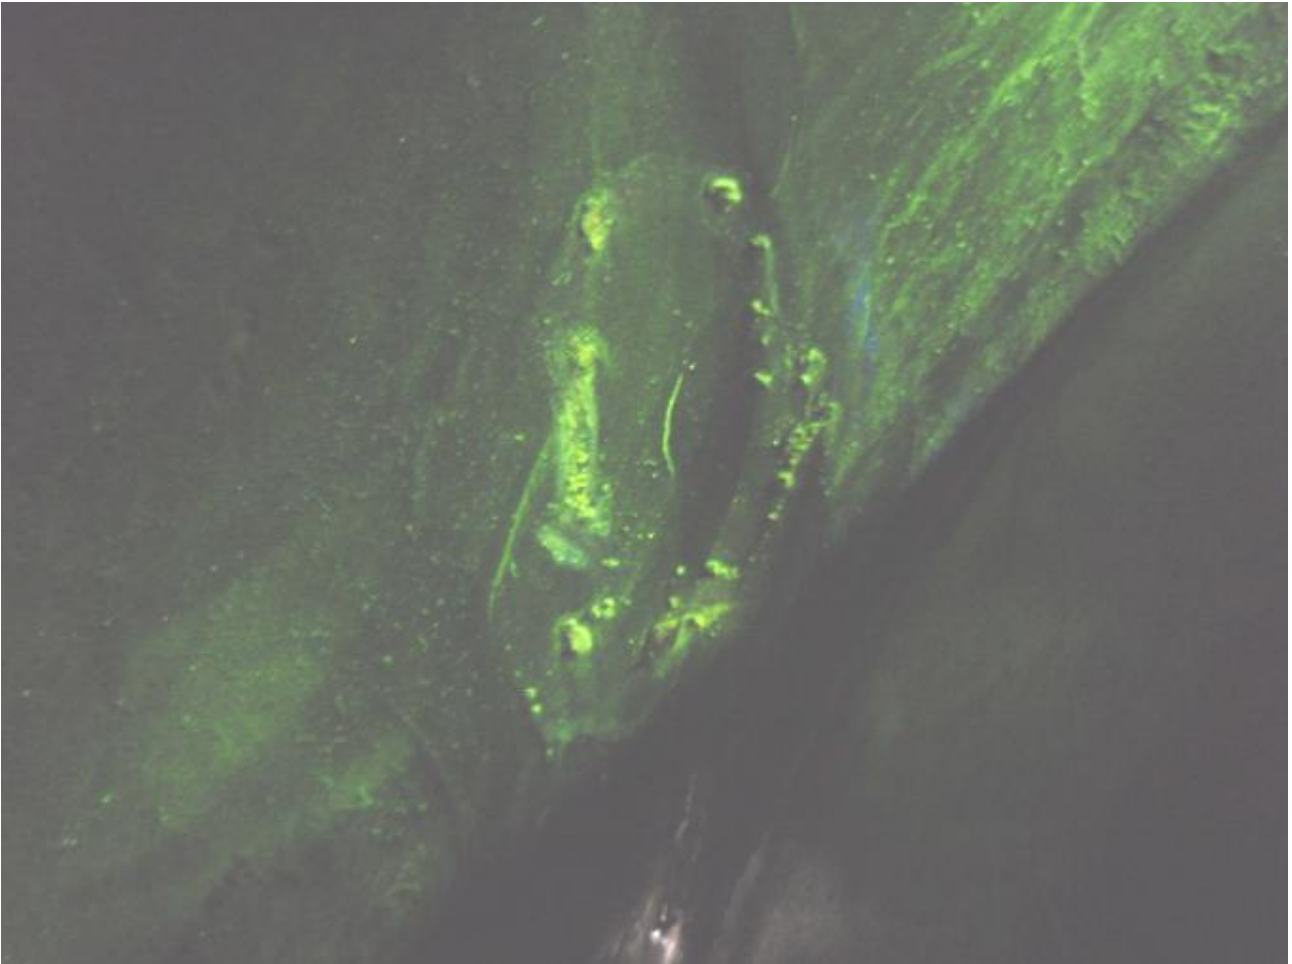
Lieriön oikean kattohöyryputken ja vasemman syöttövesiputken yhteen hitseissä olevat säröt ovat olleet seurannassa jo joitakin vuosia. Vasemman syöttövesiputken yhteen särö on esitetty kuvassa 9. Edellä mainitut viat on kuitenkin tarkoitus korjata kesän 2010 huoltoseisokissa.

Kuva 9. Vasemman syöttövesiputken yhteen särö UV – valossa. (Lieriön säröjen korjaussuunnitelma. 2009)

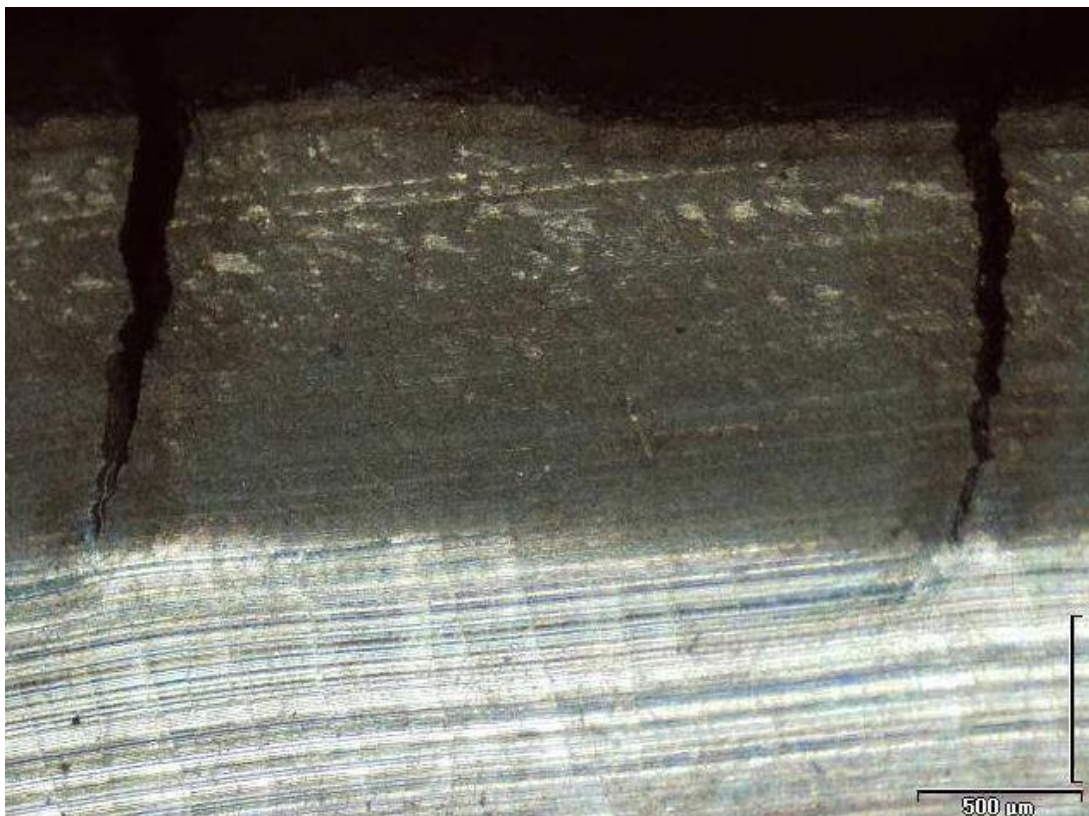
IV – tulistimen korroosioaurioiden ja hiilettymisen vaikutusta putkien lujuuteen selvitetiin lisäksi taivutuskokein. Koeputkista valmistettiin neljä koesauvaa, joista kahta taivutettiin hiilettynyt ulkopinta vetorasituksella ja kahta sisäpuoli vetorasituksella. Kokeessa ulkopintojen todettiin kestävän erittäin huonosti vetojännitystä. Ulkopinnan ollessa vetojännityksellä mikrorakenteellisesti muuttunut alue murtui välittömästi taivutuksen alettua. Kuvassa 11. on lopputulos ulkopinnan oltua vetojännityksellä. Ulkopinnan ollessa puristusjännityksellä materiaali käyttäytyi melko normaalisti eikä murtumia ollut havaittavissa. Tulosten perusteella voidaan todeta, ettei muuttuneen mikrorakenteen vyöhyke vastaa ominaisuuksiltaan perusmateriaalia, sillä se on haurasta diffuntoituneen hiilen takia ja ei näin ollen kykene kantamaan juurikaan kuormitusta.

Kuva 11. Tulistinputken taivutuskokeessa murtunut ulkopinta. (Inspecta Oy. Soininen, R. 2009)

Tulistinputkien materiaalihävikin ja hiilettyneen kerroksen aiheuttaman lujuuden pienenemisen johdosta tulistimessa vallitsevaa painetta on jouduttu laskemaan alkuperäisestä 110 bar paineesta noin 90 bar paineeseen. Kirjoitushetkellä tulistin on tarkoitus vaihtaa kesän 2010 huoltoseisokissa.

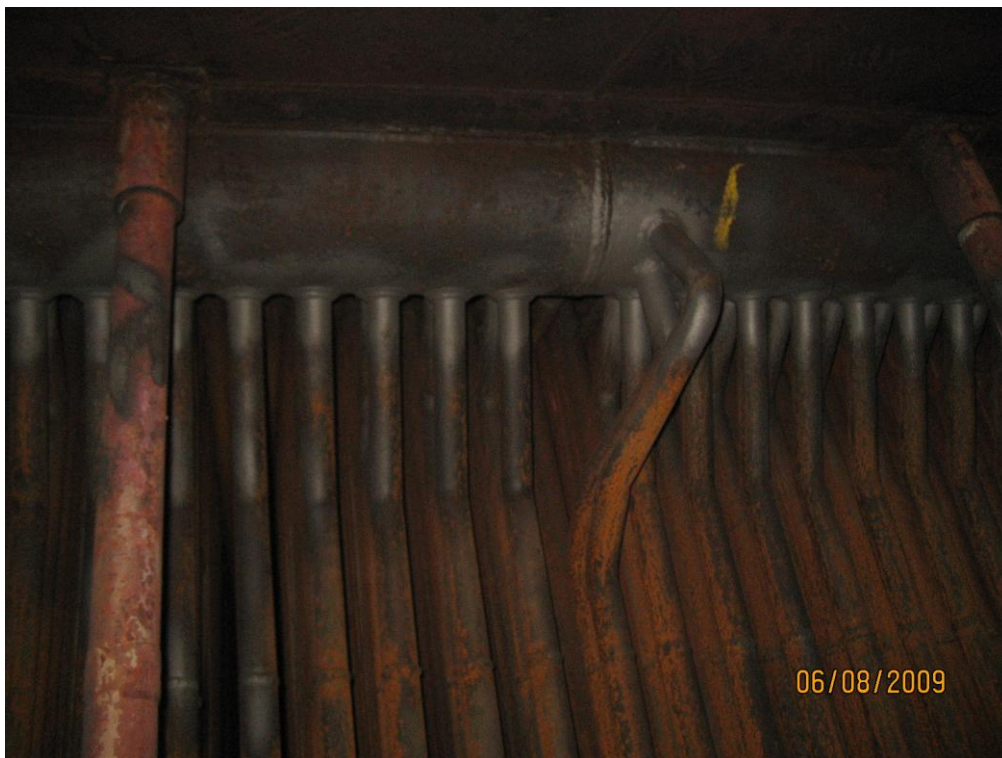
Tulistimien jako – ja kokoojakammioita tulistimista I ja III ja IV on tarkastettu viimeksi vuonna 2009. Kammioista tarkastettiin tulistinputkien hitsejä kammioon siten, että jakokammioiden putkien hitseistä tarkastettiin 10 % ja kokoojakammioista kaikki. Ennen tarkastuksia tarkastettavat kohdat hiekkapuhalletaan ja tämän jälkeen suoritetaan magneettijauhetarkastus. Tarkastuksissa ei havaittu vikoja. Samat tarkastukset on suunniteltu tehtäväksi uudelleen noin 200 000 käyttötunnin täytyttyä eli näillä näkymin vuonna 2013 tai 2014. Kuvassa 12 on tulistimen jakokammio kuvattuna tarkastushetkellä.

Kuva 12. Tulistien jakokammio tarkastushetkellä. (Uljanoff, R. 2009)

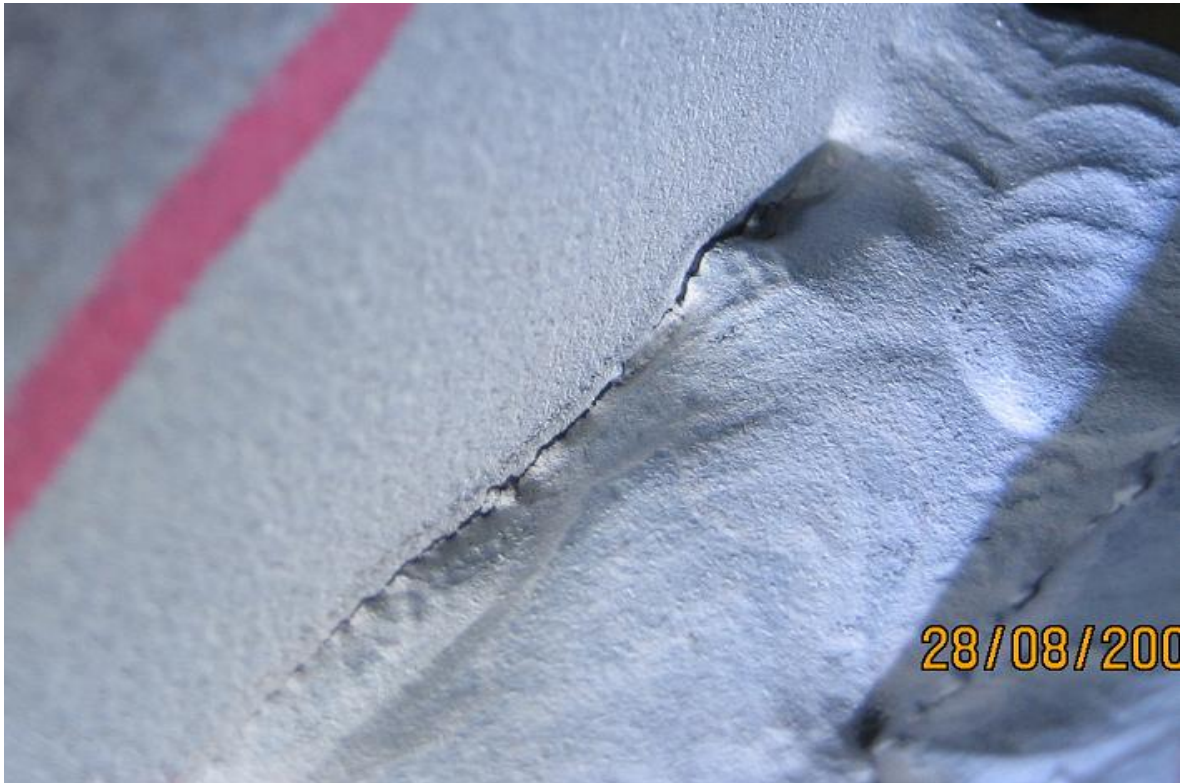
Savukaasupuhaltimen siipipyörä on edellä mainitun korjauksen jälkeen vaihdettu uudelleen vuonna 2004, kun siitä jouluseisokissa 2003 paljastui samanlaisia, useiden senttimetrin mittaisia säröjä. 2007 siitäkin paljastui särö kohdasta, jossa hitsin liittymät perusaineeseen olivat jyrkät. Särö poistettiin hiomalla hitsin pintaa noin 0,5 mm. Säröytynyt kohta esitetty kuvassa 13.

Kuva 13. Savukaasupuhaltimen siiven säröytynyt hitsi. (Uljanoff, R. 2007)

Vuoden 2009 tarkastuksissa siipipyörässä havaittiin jälleen kolme säröä. Siipipyörä irrotettiin ja tilalle asennettiin uusi siipipyörä. Uuden siipipyörän pitäisi kestää entistä paremmin, koska hitsin rajaviivoille on tehty TIG – käsittely, jolloin hitsin liittymät ovat jouheammat. Asian varmistamiseksi siipipyörälle tehdään tulevaisuudessa vuosittain magneettijauhetarkastus.

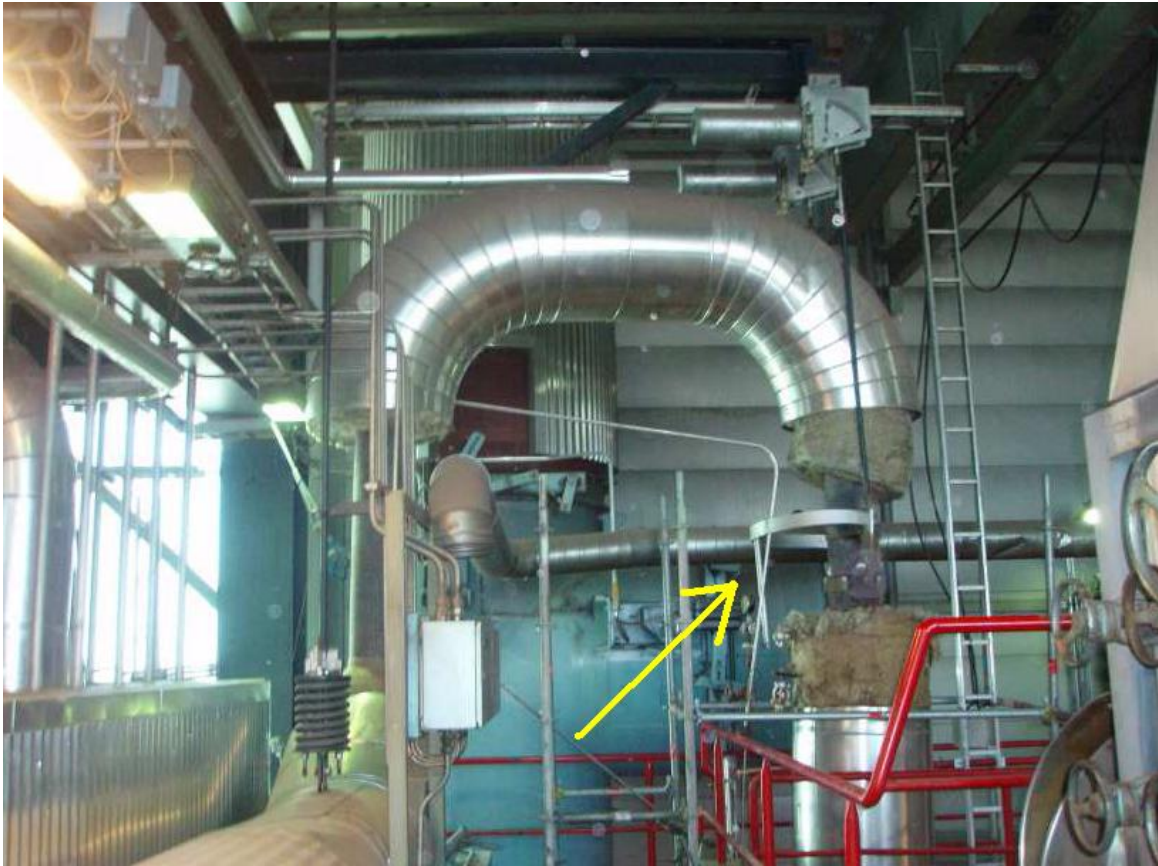
Vuoden 2010 alkupuolella päähöyryputkistolle teetettiin konsulttityönä jännitysanalyysi ja korjaussuunnitelma. Jännitysanalyysin ja korjaussuunnitelman tekeminen sai alkusysäyksen kun vuoden 2009 syksyllä yksi putkiston kannakkeista rikkoontui. Vaurion seurauksena putkisto putosi alaspäin noin 100-200 mm. Vaurioitunut kannake on esitetty kuvissa 14 ja 15.

Kuva 14. Päähöyryputken vaurioitunut kannake. (Inspecta Oy. Nikkarila, R. 2009)

Vastaavien vaurioiden välttämiseksi haluttiin selvittää kannakointien tämän hetkinen kunto ja mahdollisesti tarvittavat korjaustoimenpiteet. Selvitystyössä tutkittiin putkiston lämpölaajenemisesta johtuvia liikkeitä ja liikkeistä kannakointeihin kohdistuvia voimia. Jännitysaanalyysin pohjana olevat laskelmat on laadittu uusien EN-normien mukaan. Uudet normit asettavat tiukempia vaatimuksia kannakointien väleille siten, että kannakkeita tarvitaan nykyisellään enemmän ja kannakkeita joudutaan kyseiseen putkistoon muutamia lisäämään. Selvityksessä paljastui lisäksi lukuisia kannakointeja, joissa liikevara oli lopussa siten, että putkisto ei päässyt enää vapaasti liikkumaan. Osa
