## **HÖYRYLAIVAN KATTILAN KORJAUSHITSAUKSEN SUUNNITTELU**

Lappeenrannan–Lahden teknillinen yliopisto LUT

Konetekniikan diplomityö

### **Planning the repair welding of a steam ship boiler**

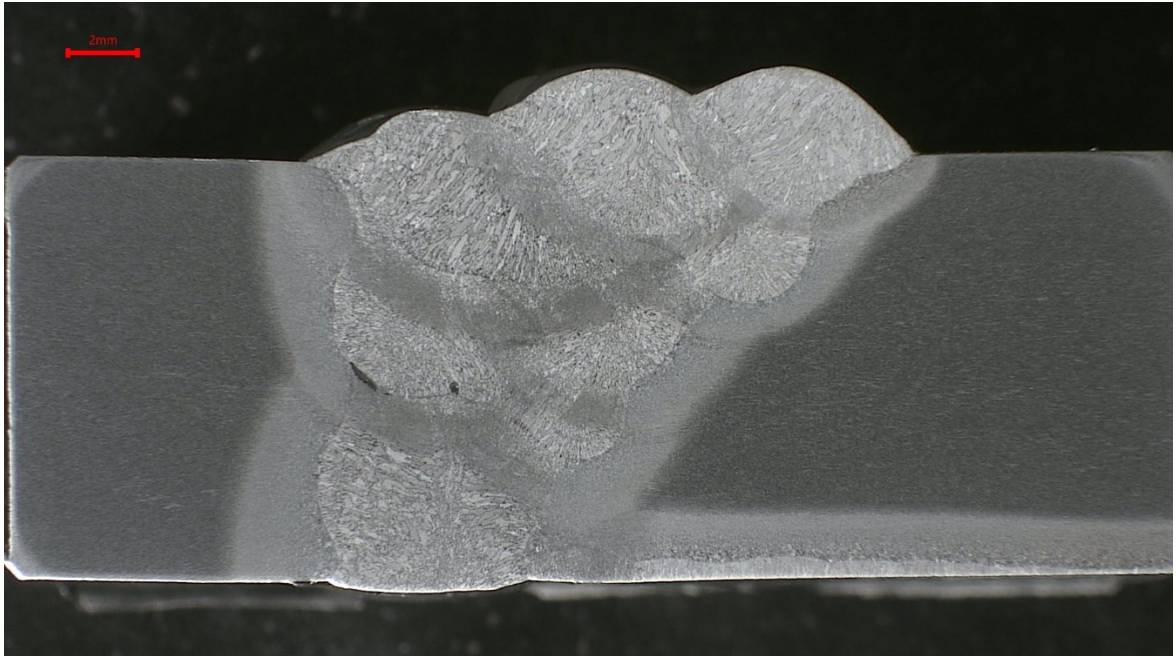
Makrohietutkimuksessa havaittiin PC asennossa hitsatussa liitoksessa jo röntgenkuvassa ilmennyt liitosvirhe. Liitoksen makrohie on esitetty kuvassa 9. Vanhan levyn liitoksessa vajaa hitsautumissyvyys näkyi selkeästi. PF asennossa hitsatusta koekappaleesta ei havaittu viikoja. Kaikille liitoksille suoritettiin yksi sarja kovuusmittauksia. Kovuusmittauksissa ei ilmennyt liiallista karkenemistä, ja tulokset olivat sallituissa rajoissa.

Kuva 9. PC asennossa hitsatun puoli-V-railon makrohie. Hitsin vasemmassa laidassa liitosvirhe.

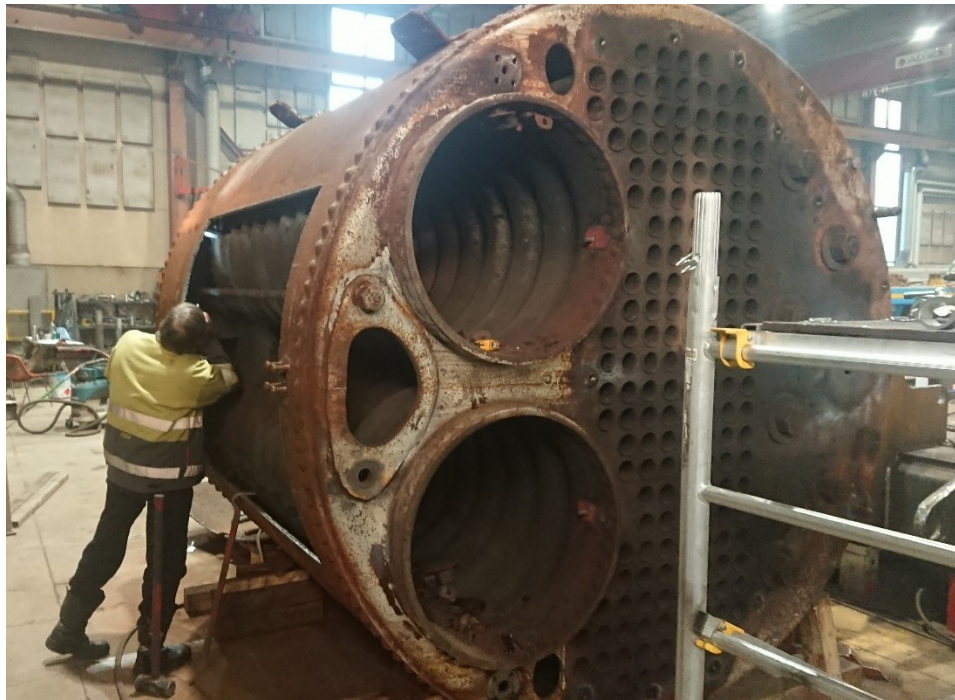
Kuva 10. Kattila korjaustyön suorittavan yrityksen tiloissa. Kattila on käännetty kyljelleen, ja sen pohjasta on leikattu lopullista korjattavaa aluetta pienempi pala pois.

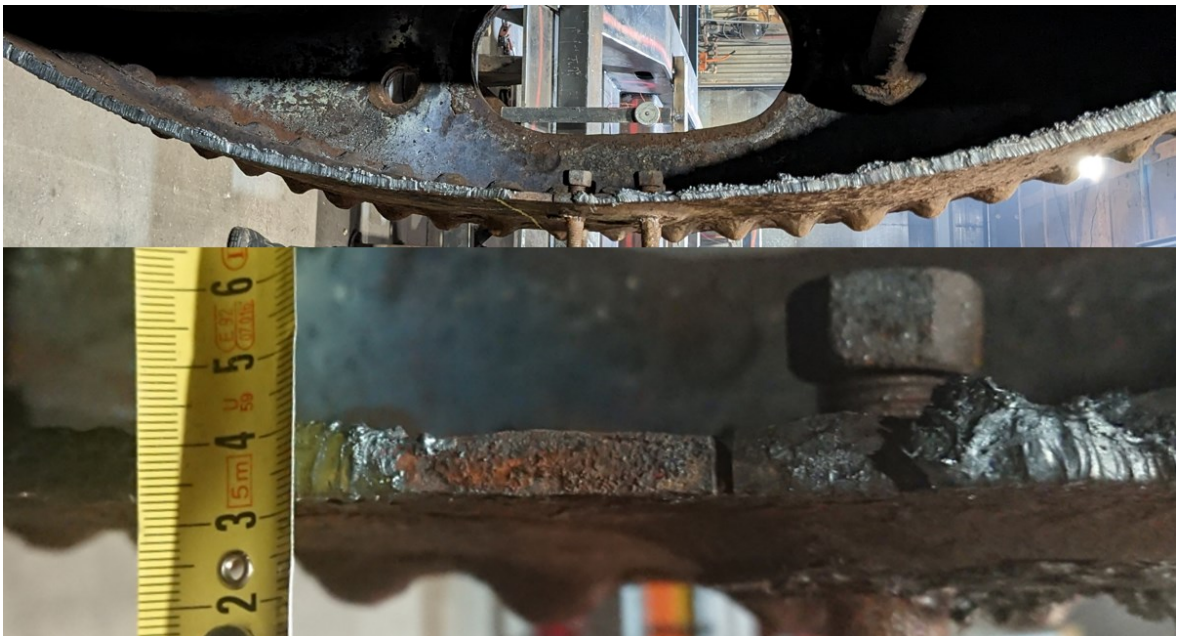
Kattilan pohjan alueella sisäpinnoilla on merkittävää korroosiota. Kuvassa 11 näkyy, kuinka kattilan vaippa on ohentunut pohjalta merkittävästi enemmän kuin muualta. Vaippa vaikuttaa ohentuneen eniten kattilan etuosista, ja ohuimmillaan levyn paksuudeksi on mitattu noin 6-7 mm. Kuvassa 12 näkyy vaipan sisäpinnalla kattilan takaosassa vinotuen lähetyvillä olevan myös paikallista pistemäistä korroosiota, jossa aineenpaksuus paikoin alittaa 6 mm. Vaipan sisäpinta on yleisilmeeltään muhkuraisista ja kumpumaista, jossa muotojen halkaisija vaihtelee noin 10 mm ja 30 mm välillä, ja korkeuserot ovat useiden millimetrin suuruisia. Kattilan ulkopinnalla korrosio on sisäpintaan verrattuna vähäisempää ja tasaisempaa, korkeuserojen ollessa enimmillään noin millimetrin luokkaa. Ulkopinnan korrosio kattilan pohjalla hieman voimakkaampaa kuin muualla.

Kuva 11. Vaipan paksuus kattilan pohjalla. Kuva on otettu kattilan etuosasta, kattilan pohjaan leikatun aukon laidalta. Vaippa on pohjalta huomattavasti ohuempi kuin muualta.

Pohjassa aineenpaksuus on arviolta 6-8 mm, kuvatun alueen laidoilla noin 14-16 mm. Lähikuvan kohdalta on aiemmin leikattu irti pala kemiallista analyysiä varten.

Vaipan korjaamiseen käytetään 20 mm paksua P265GH levyä, jonka koko on 2450 x 2560 mm. Ylempinä sidetankoina käytetään S355J2 tankoja, joiden halkaisija on 60 mm ja pituus noin 3000 mm. Kattilan alaosassa käytetään vastaavaa tankoa, jonka halkaisija on 45 mm. Sidepultteja varten hankitaan halkaisijaltaan 30 mm P250GN tankoa. Sidetankojen päähän asennetaan M60 ja vastaavasti M45 DIN 934 8 mutterit. Korjaustyössä käytettävien materiaalien aineenpaksuus on suurempi kuin alkuperäisen rakenteen. Käytettävien materiaalien myötölujuus on suurempi kuin alkuperäisen rakenteen, eikä korjattavan vaurion ole syytä epäillä aiheutuneen rakenteen alimitoituksesta. Tästä johtuen uusien lujuuslaskelmien tekemistä ei ole katsottu tarpeellisiksi.

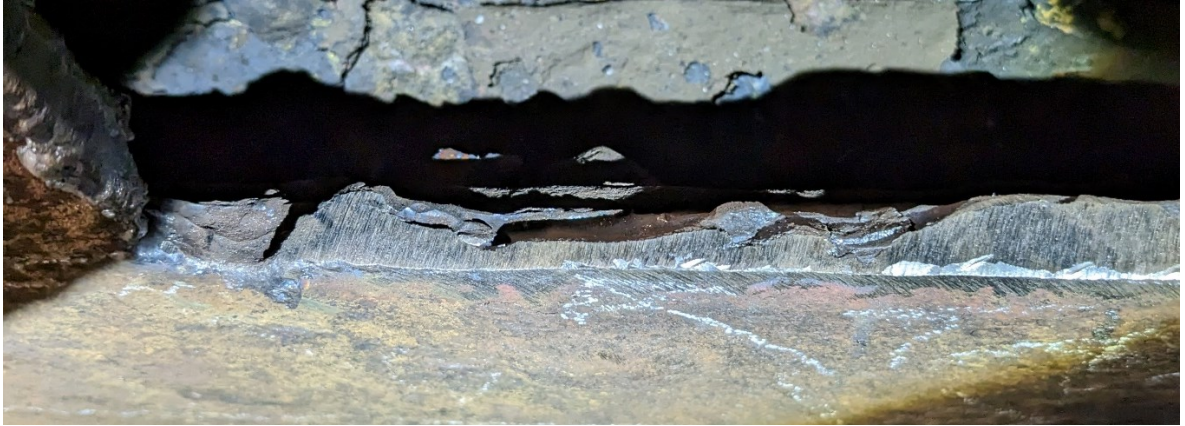
Kuva 12. Kattilan vaipan paikallista ja pistemäistä korroosiota. Kuva on otettu kattilan takaosasta, vinotuen kohdalta pohjaan leikatun aukon laidalta. Vaipan pohjaan on syöpynyt pienehköjä monttuja, joista osa on syöpynyt lähes kokonaan vaipasta läpi. Levyn alkuperäinen paksuus on 18 mm.

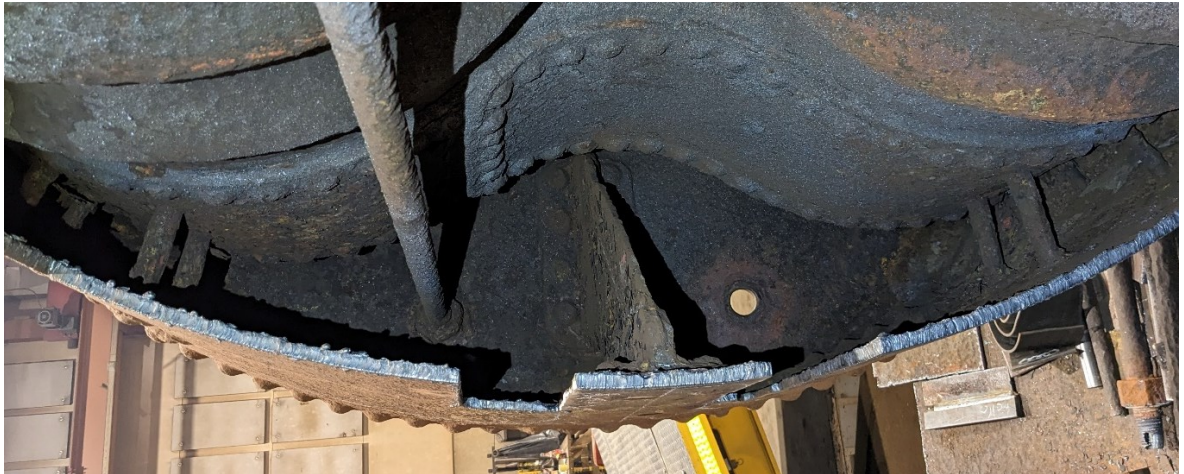
Vaurioalueella kattilan takaosassa on kuvan 13 mukainen niittaamalla kiinnitetty vinotuki, joka pyritään mahdollisuuksien mukaan säilyttämään. Vaippa on alun perin valmistettu niittaamalla yhteen kaksi puoliympyrän muotoon taivutettua levyä. Niitatut liitokset sijaitsevat molemmin puolin kattilaa korkeussuunnassa kattilan keskivaiheilla ja vaihdettava ala rajoittuu viimeistään niihin.

Kuva 13. Kattilan takaosassa sijaitseva vinotuki.

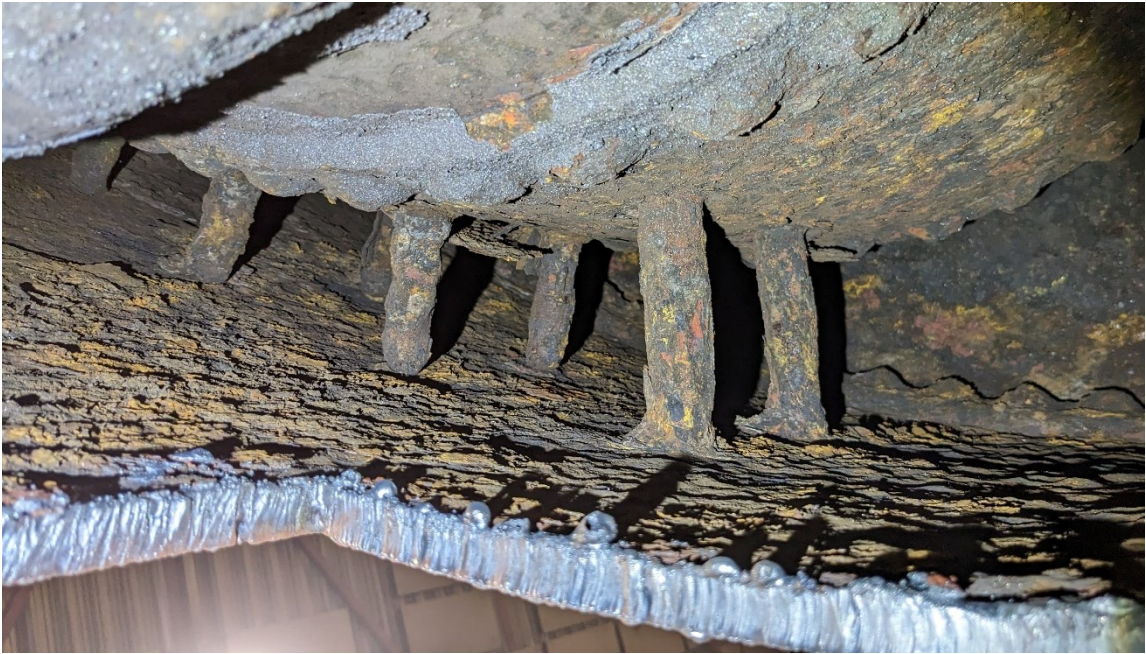
Kattilan yläosassa on yhteensä seitsemän kappaletta halkaisijaltaan 50 mm sidetankoja, ja kattilan alaosassa on kaksi kappaletta halkaisijaltaan 38 mm sidetankoja. Sidetangoissa on havaittavissa vastaavaa korroosiota kuin vaipan sisäpinnalla. Korroosio on voimakkainta kattilan yläosissa vesirajan lähetyvillä sijaitsevilla tangoissa. Alkuperäiset tangot on kiinnitetty kattilaan pulttiliitoksia. Kuvassa 14 näkyy joitain kattilan alaosassa sijaitsevia sidepultteja, joiden alkuperäinen halkaisija on ollut 25 mm. Sidepulteissa on havaittavissa vastaavaa korroosiota kuin vaipan pohjassa. Korroosio vaikuttaa olevan ainakin osassa pultteja voimakkaampaa sidepultin ja vaipan rajapinnalla, ja ainakin yksi sidepultti on syöpyntä vaipan rajapinnalta poikki.

Kuva 14. Sidepulttien korroosiota kattilan takaosasta, vinotuen lähetyviltä

Vaipan sisäpinnan korroosio on aiheutunut vuosien saatossa. Kun laiva on jäänyt pois kaupallisesta liikenteestä, sen huollon ja ylläpidon taso on ollut vaihtelevaa. Kattilan pohjan korroosiota on todennäköisesti vauhdittanut pohjalle kertynyt sakka, sekä kattilan pohjan puutteellinen puhdistus ja kuivaus kattilan tyhjentämisen yhteydessä. Tämä selittäisi miksi korroosio on pohjalla huomattavasti voimakkaampaa kuin muualla. Kattila on asemoitu laivassa siten, että kattilan etuosaa on hieman alempana kuin takaosa. Tämä selittäisi miksi korroosio on kattilan etuosassa voimakkaampaa kuin takaosassa. Kattilan takaosa on hankalampi puhdistaa, ja kostean kattilan takaosaan jääneet partikkelit voisivat selittää havaitun pistemäisen korroosion. Kattilan ulkopinnalla pohjan hieman voimakkaamman korroosion on todennäköisesti aiheuttanut kattilan pohjaa vasten olleet märät eristeet. Liikennöinti Suomenlahdella on saattanut myötävaikuttaa vaurioiden syntyyn.

Vanhat sidetangot poistetaan avaamalla mutterit tai leikkaamalla ne irti. Sidetankoja irrottessa on huomioitava, että ne tukevat kattilan päätyä, ja kaikkien tankojen irrottaminen kerralla voi johtaa kattilan päädyn muodonmuutoksiin. Osa uusista tangoista on tarvittaessa asennettava ennen viimeisten tankojen irrottamista. Uusien sidetankojen päihin koneistetaan kierteet muttereille. Kattilan päätyyn valmistellaan puoli-V-railo hitsausohjeen mukaisesti. Tanko pujotetaan kattilan läpi ja hitsataan kiinni kattilan päätyihin. Jotta kattilan ulkonäkö vastaa mahdollisimman hyvin alkuperäistä, hitsataan sidetangon päähän kattilan päätyä vasten priikka puoli-V-railolla, ja lopuksi tangon päähän kierretään mutteri. Sidetangon kiinnitys kattilan päätylevyyn on esitetty kuvassa 15.
