LAPPEENRANNAN TEKNILLINEN YLIOPISTO
LUT School of Energy Systems
LUT Kone

**PETROKEMIAN AROMAATTITUOTANNON PUMPPUJEN VIKA-ANALYYSI
JA LUOTETTAVUUDEN PARANTAMINEN**

Diplomityö

2017

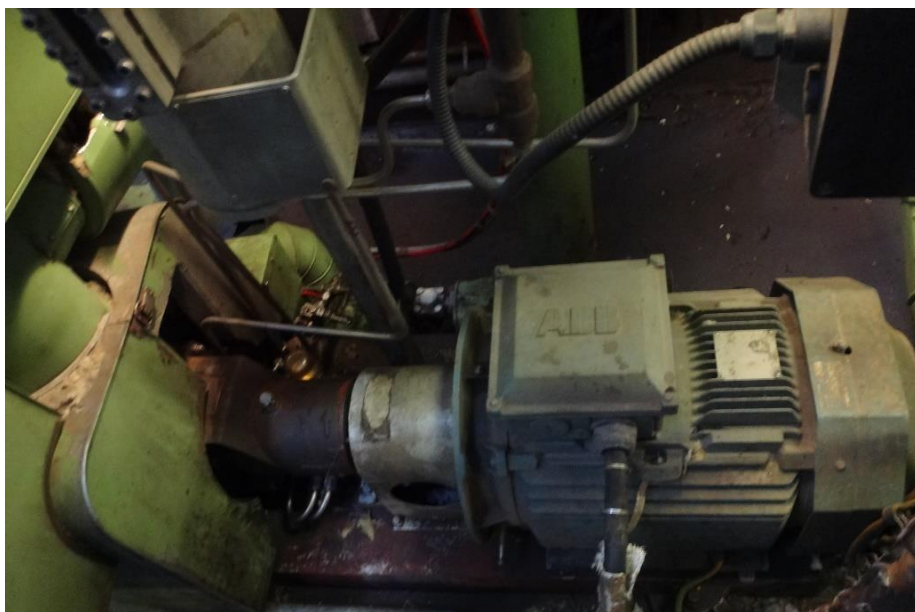
Kuva 23. Pumppu GA-1AS kuvattuna oikeassa toimintaympäristössä.

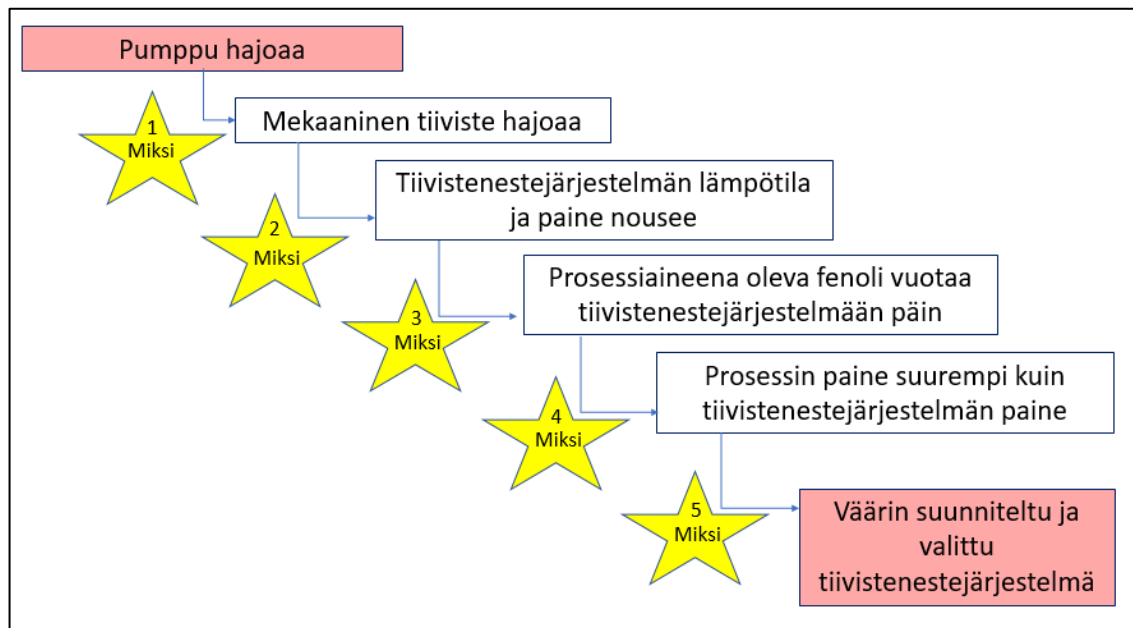
Prosessiaine vuotaa tiivistenestejärjestelmään päin, koska prosessiaineen puolella on tiivistenestejärjestelmää suurempi paine. Vuodon takia prosessiaineena toimivan fenolin ja tiivistenestejärjestelmässä toimivan kumeenin pitäisi olla yhteensopivia Flowserve'n ohjeistuksen mukaisesti (Flowserve 2013, s. 26). Kumeenin sekaan vuotavan fenolin lämpötila on 223 °C ja se nostaa reilusti tiivistenestejärjestelmän lämpötilaa, kun vuoto kasvaa ja samalla alkaa tiivistenestejärjestelmän paine kohota. Normaalisti tiivistenestettä jäähdyttävä glykoli ei kyseisessä tapauksessa jäähtyvä tarpeeksi. Paineen nousu on merkki vuotavasta mekaanisesta tiivisteestä ja jos siihen ei reagoida, alkaa vuoto lisääntyä ja mahdollisesti myös mekaanisen tiivisteiden ulompi liukupintapari alkaa vuotaa. Ulomman liukupintaparin vuotamisessa pääsee myös fenolia kumeenin seassa ulkoilmaan, jota pyritään tiivistenestejärjestelmien avulla välttämään.

Tiivistenestejärjestelmän tietoja verrattaessa järjestelmän vaatimuksiin, voidaan tiivistenestejärjestelmän todeta olevan sopimaton kyseiselle pumppuparille. Juurisyyksi voidaan todeta väärin suunniteltu ja valittu tiivistenestejärjestelmä. Kuvassa 25 nähdään pumppuparille tehty analyysi juurisyyyn löytämiseksi 5xMiksi työkalulla.

Kuva 25. Pumpun GA-1A+S juurisyyn etsiminen 5xMiksi työkalulla.

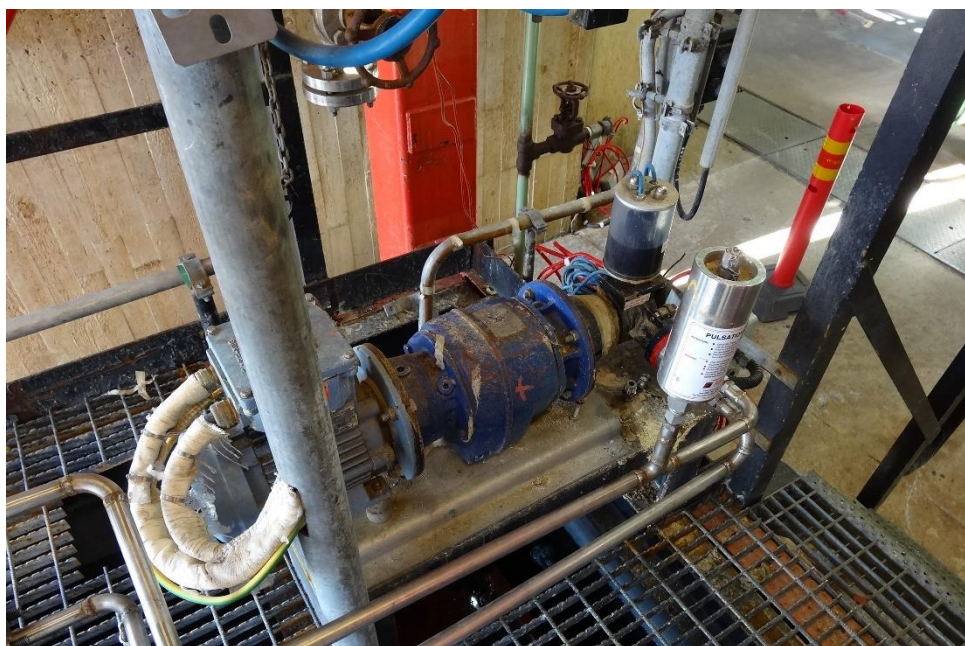
Kuva 26. Pumppu GA-1BS kuvattuna oikeassa toimintaympäristössä ilman eristeitä (Borealis 2014c).

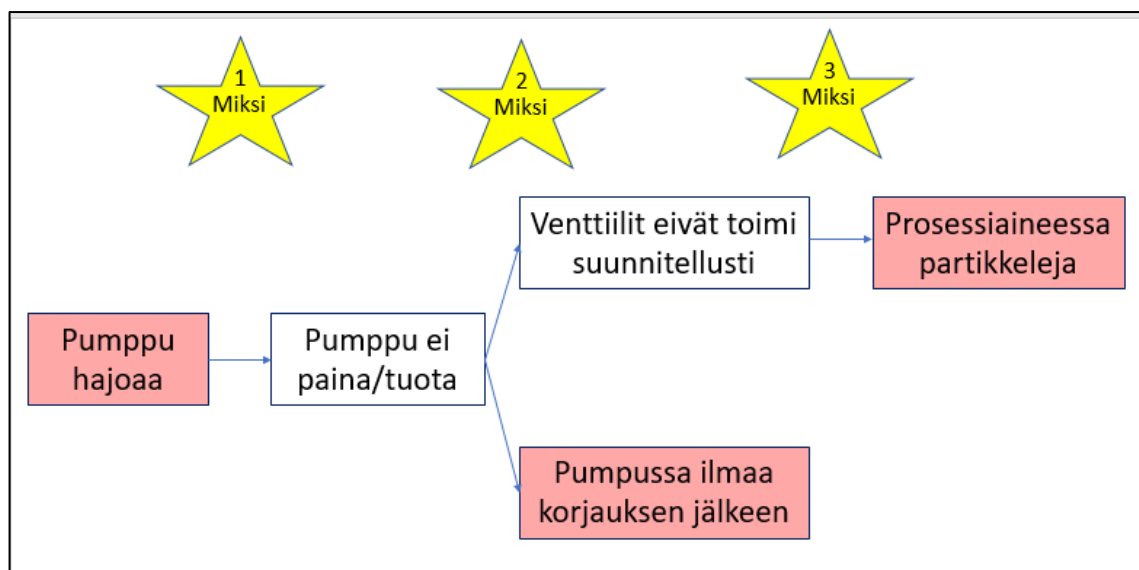
juurisyy juuri huollosta tulleen pumpun tuottamattomuus- ja painamattomuusongelmiin. Kuvassa 27 nähdään pumppuparille tehty analyysi juurisyyn löytämiseksi muokatulla 5xMiksi työkalulla. Kyseisen pumppuparin juurisyyn löytämiseksi tarvittiin vain kysyä miksi kolme kertaa. Kaksi ja kolme kertaa riitti selvittämään pumppuun kohdistuneiden juurisyiden selvitykset.

Kuva 27. Pumpun GA-1B+S juurisyyn etsiminen muokatulla 5xMiksi työkalulla.

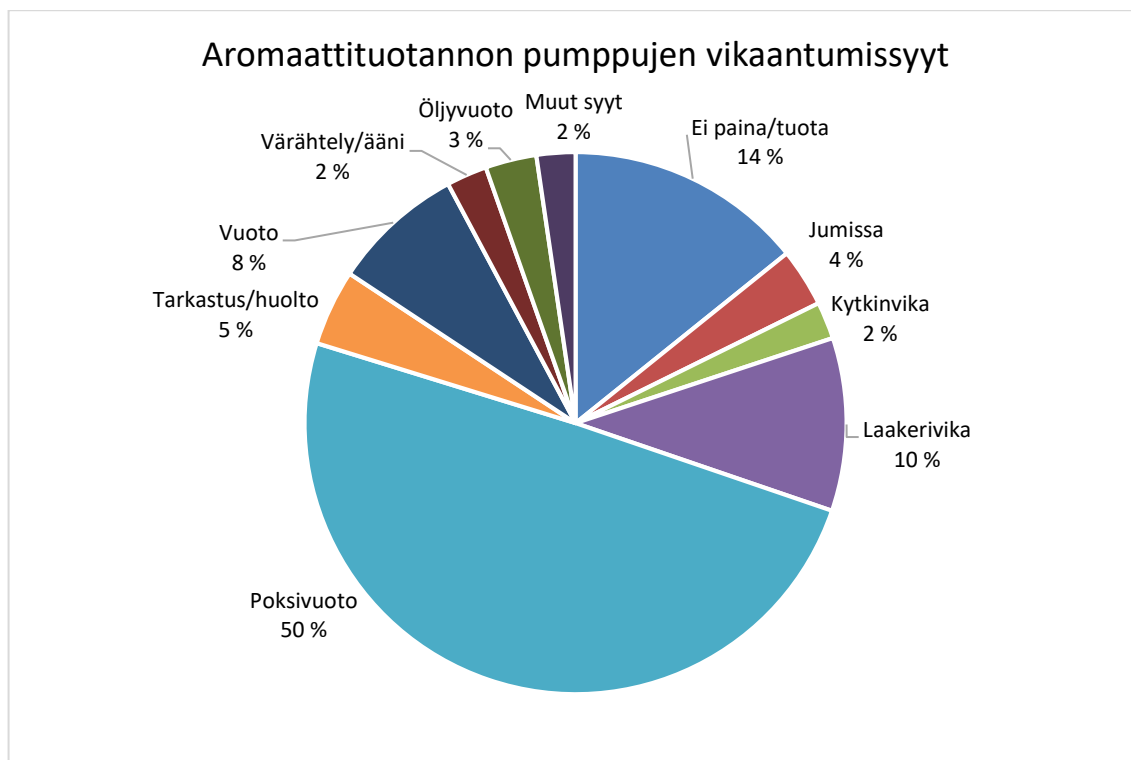
Ensimmäisenä päätutkimuskysymyksenä diplomityössä oli selvittää, mitkä syyt aiheuttavat eniten pumppujen hajoamisia aromaattituotannossa? Pumppujen vikaantumisyyden selvityksessä selvästi suurimmaksi vikaantumisyyksi selvisi poksivuodot eli mekaanisten tiivisteiden vuodot 50 %:n osuudella. Toiseksi suurimmaksi vikaantumisyyksi selvisi erilaiset painamattomuus- ja tuottamattomuusongelmat 14 %:n osuudella ja kolmanneksi yleisin syy pumppujen korjaamiselle löytyi laakerivioista 10 %:n osuudella. Kuvassa 28 esitellään kaikki pumppujen vikaantumisyyt prosentiosuuksilla kokonaismäärästä.

Kuva 28. Aromaattituotannon pumppujen vikaantumisyyt esitettynä prosentiosuuksineen kokonaismäärästä.
