**LÄÄKETIETEELLISTEN ULTRAÄÄNIANTUREIDEN KUVANLAATU
KORJAUKSEN JÄLKEEN**

Diplomityö
2021

Image quality of medical ultrasound probes after repair

Master's thesis

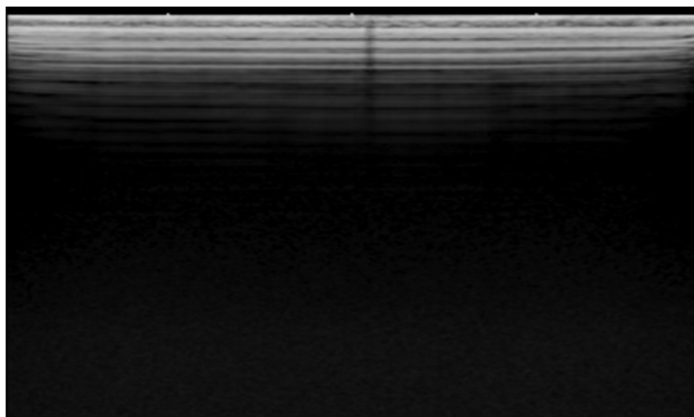
Kuvassa 4 näkyy kuva-alan keskellä toimimaton pietsosähköinen kide. Kuva-alan molemmissa reunoissa näkyy raitakuvion hajoaminen ja intensiteetin vähentyminen viitaten linssimateriaalin kulumiseen. Kuvassa 5 näkyy mahdollinen kidepakan delaminaatio. Delaminaatio on todettavissa kohdistamalla painetta anturin linssiin, jolloin paine palauttaa kerrosten väliset kontaktit ja kuva tulee näkyväksi. Paine näyttää myös reverberaatoraidat ehjänä. (Dudley and Woolley 2017.)

Kuva 4. Yksittäinen toimimaton pietsosähköinen kide ilmakuvassa. Toimimaton kide näkyy keskellä suorana mustana palkkina. (Dudley and Woolley 2017.)

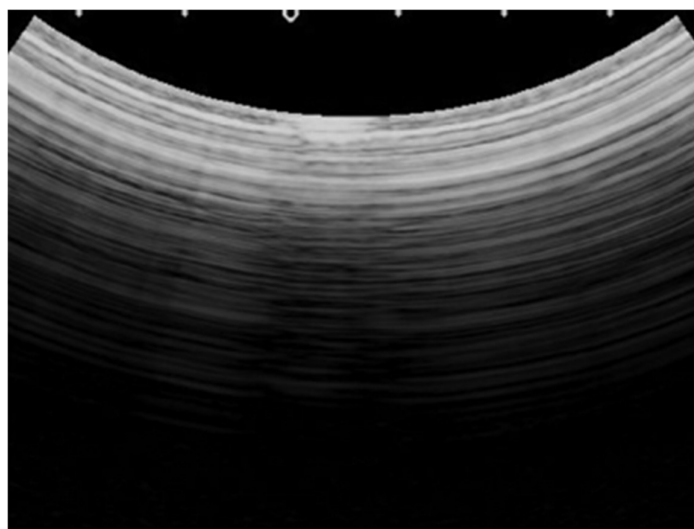
Kuva 5. Mahdollinen kidepakan delaminaatio (Dudley and Woolley 2017).

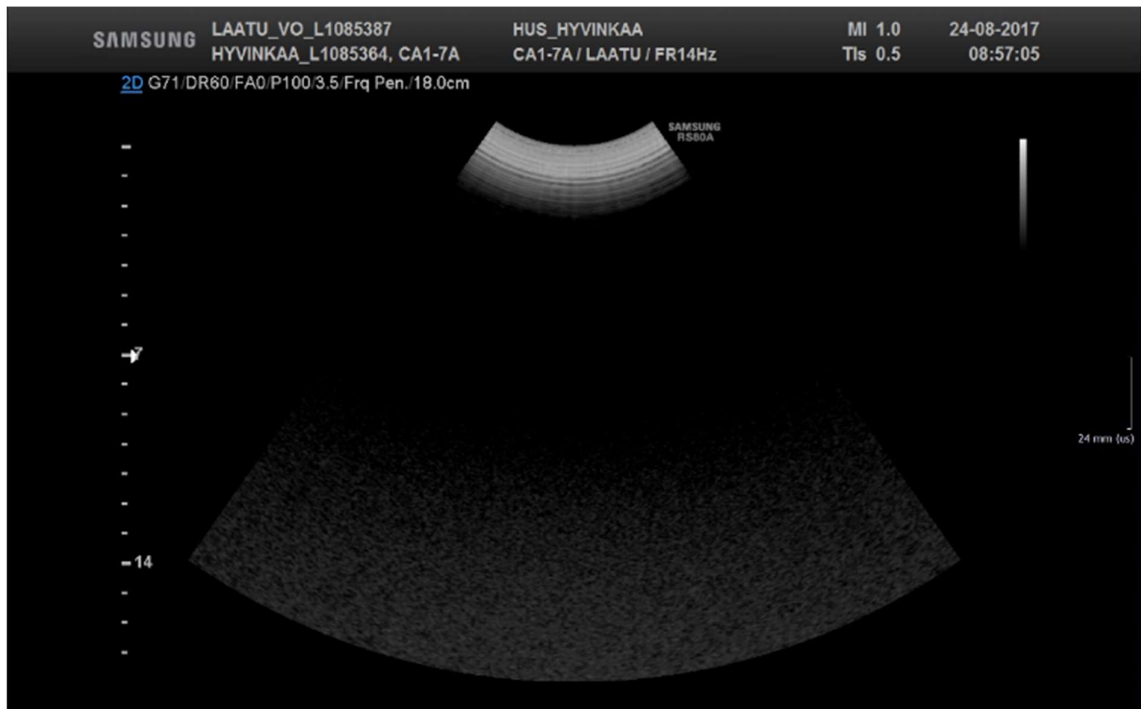
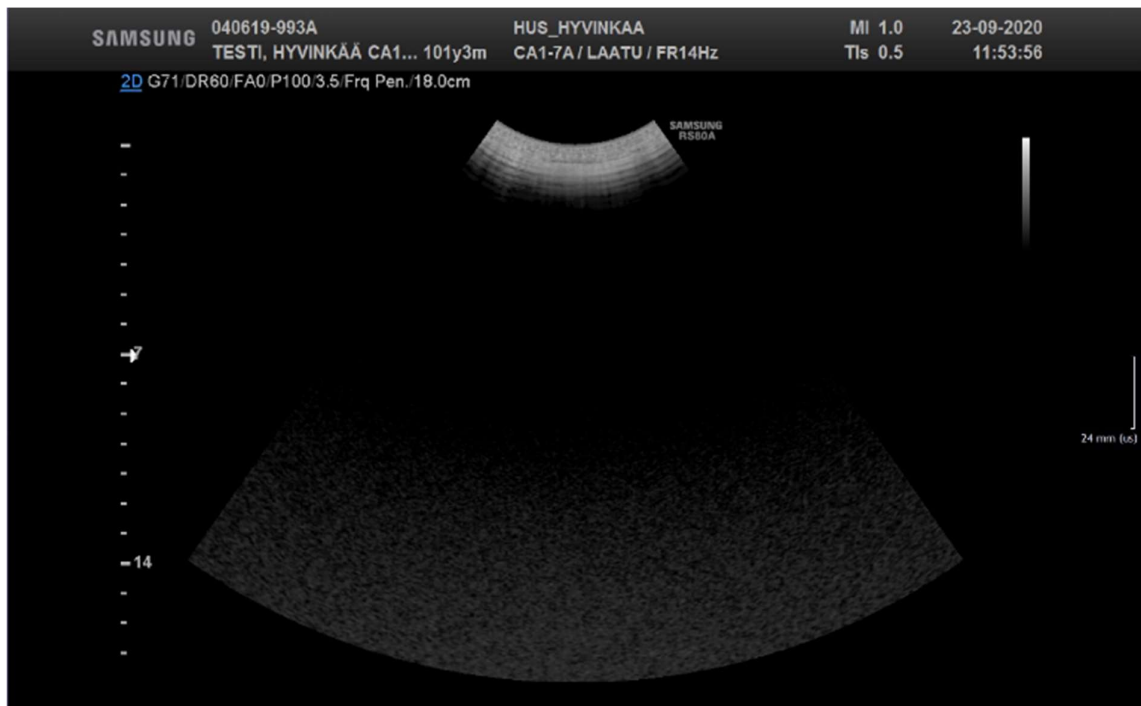
Kuvissa 9 ja 10 ovat ilmakuvat Samsung CA1-7A anturista, sarjanumero K0LJM3GJ600121Z, ennen ja jälkeen korjauksen. Ultraäänilaitteella kuvausparametrit ovat molempien ilmakuvien oloissa olleet samat. Anturin korjauksen jälkeen ilmakekuva on hieman muuttunut, siihen on tullut lisää syvyysuuntaisia varjoja ja alimmat reverberaatio-raidat ovat muuttuneet.

Kuva 9. Ilmakuva Samsung CA1-7A anturista, sarjanumero K0LJM3GJ600121Z, ennen korjausta.

Kuva 10. Ilmakuva Samsung CA1-7A anturista, sarjanumero K0LJM3GJ600121Z, korjauksen jälkeen.
