AURINKOPANEELIEN KUNTOTUTKIMUS LÄMPÖKUVAUKSEN AVULLA

Lappeenrannan-Lahden teknillinen yliopisto LUT

Troubleshoot solar panels using thermal imaging

Master's thesis

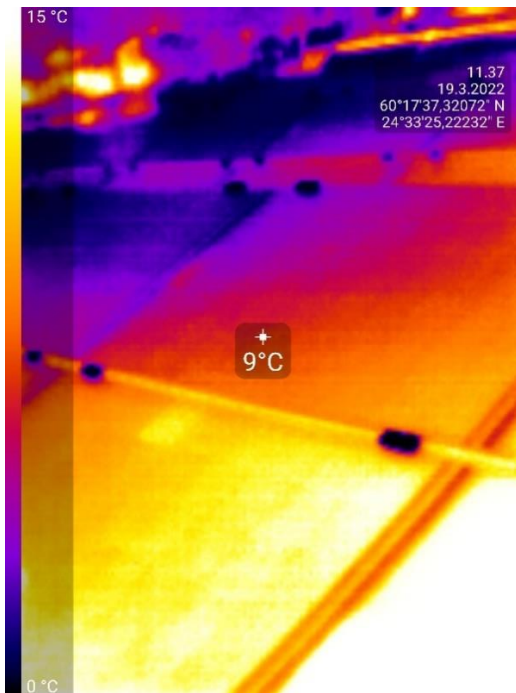
Kuva 18 Seek-lämpökameran kuva paneelista, jossa heijastumaa.

Seek-lämpökameran puutteellisuuden vuoksi, tehtyjen kuvauksien perusteella ei voida antaa arviota järjestelmän kunnosta. Ongelman havainnollistamiseksi tehtiin muutama testi kuvaus. Kuvassa 19 Seek-lämpökameralla otettu kuva, jossa korostuu tietyt paneelin kohdat lämpimämpinä kuin muut. Lämpötilaerot ovat pieniä, koko kuvan lämpötilat ovat 1–16 °C välillä.

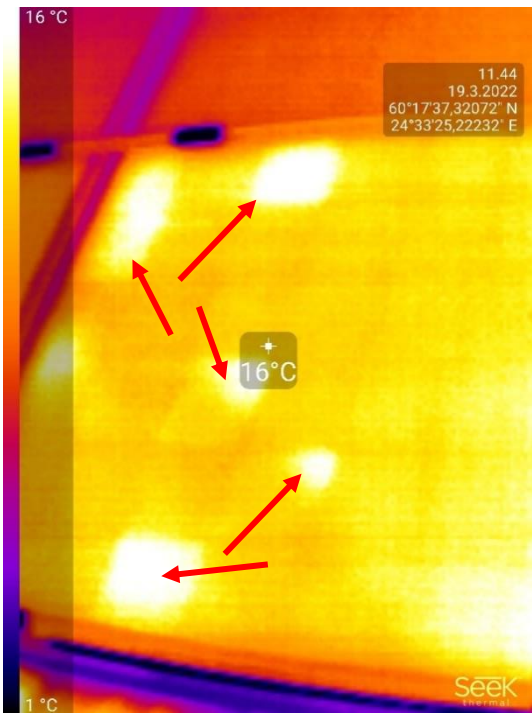
Kuva 19 Seek-lämpökameran kuva paneelista, jossa pieniä lämpötilaeroja

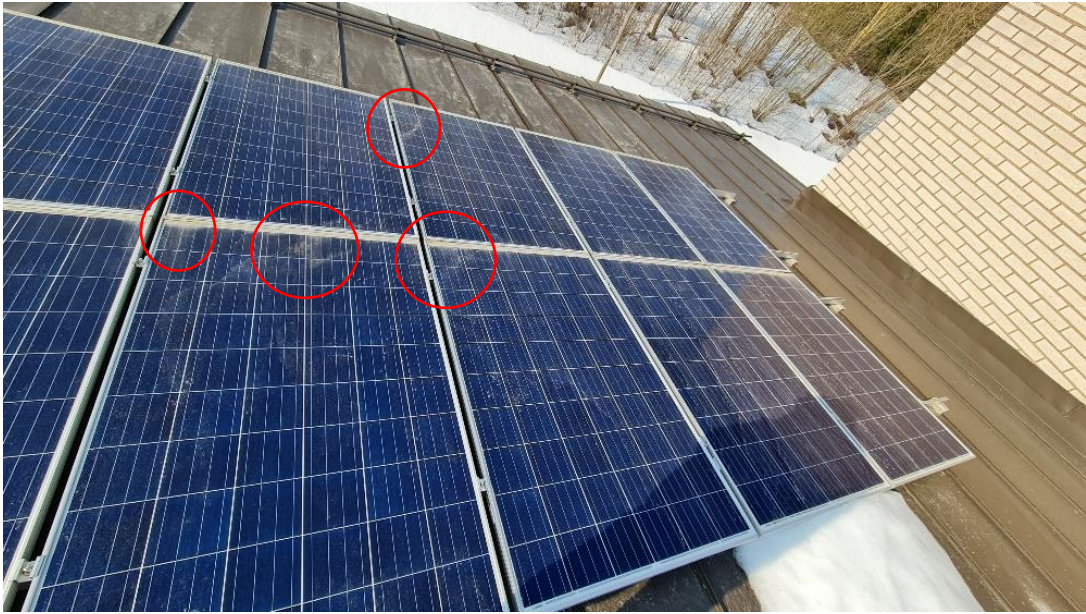
Kuva 21 Tytyrin vesilaitoksen aurinkopaneelien 74–81 pinnalla hiekkaa

Kuvassa 21 näkyviä hiekkakerrostumia oli useampien paneelien pinnoilla. Osa lämpimistä kennoista oli osittain hiekkaisia, joka saattaa selittää lämpötilan nousun. Hiekka on tullut todennäköisesti tuulen mukana viereisellä tontilla sijaitsevan kaivosalueen pihalta. Selkeää syytä kaikille lämpötilaeroille kennojen välillä ei silmämääräisellä tarkastelulla voitu havaita. Paneelien uusintakuvaus puhdistetuille paneeleille antaisi varmuuden johtuuko lämpötilojen muutokset likaantumisesta vai sisäisistä vaurioista.
