Teknillinen tiedekunta

BK10A0400 Kandidaatintyö

Voimakattilan kunnonseurantajärjestelmä

Lappeenrannassa 27.04.2010

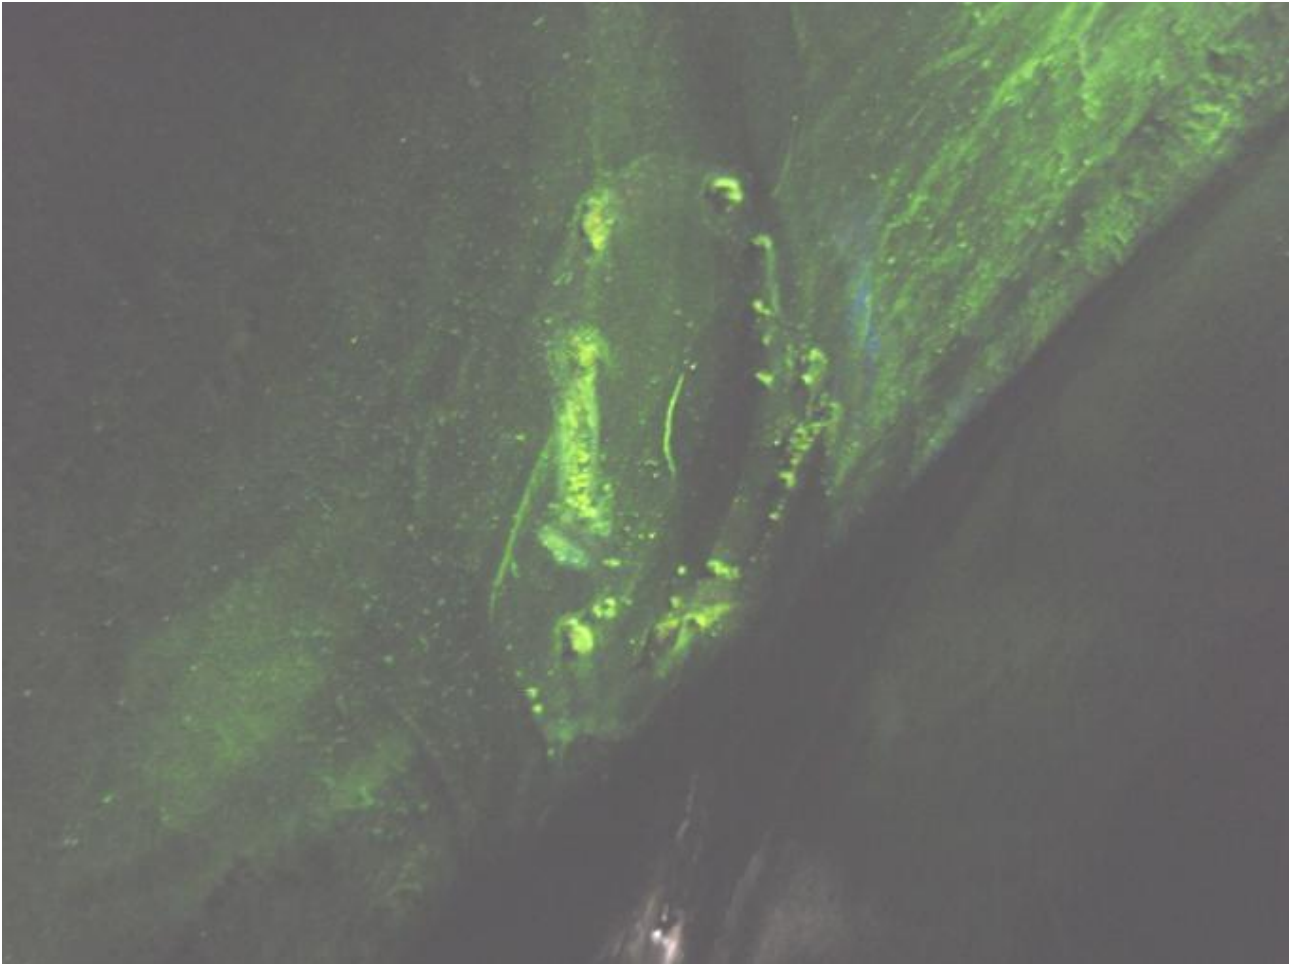
Lieriön oikean kattohöyryputken ja vasemman syöttövesiputken yhteen hitseissä olevat säröt ovat olleet seurannassa jo joitakin vuosia. Vasemman syöttövesiputken yhteen särö on esitetty kuvassa 9. Edellä mainitut viat on kuitenkin tarkoitus korjata kesän 2010 huoltoseisokissa.

Kuva 9. Vasemman syöttövesiputken yhteen särö UV – valossa. (Lieriön säröjen korjaussuunnitelma. 2009)

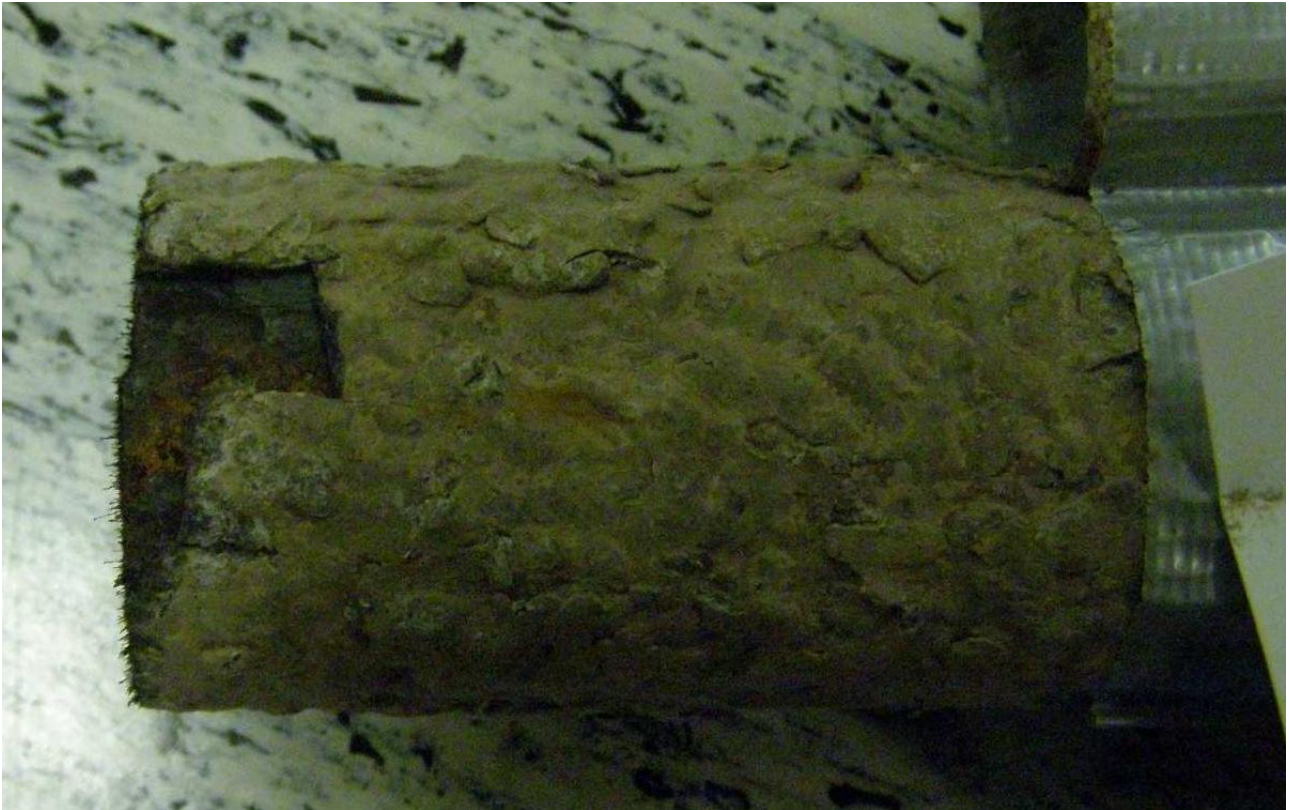
IV – tulistimesta otettiin putkinäytteitä materiaaliselvitykseen syksyllä 2009. Näyteputkille suoritettiin visuaalinen tarkastelu, optinen mikroskopia, alkuaineanalyysi kerrostumille sekä kovuusmittaus valituille putkille. Tutkimusten tavoitteena oli selvittää käytettyjen materiaalien kuntoa ja saada tietoa elinikäarvion laadintaan. Näyteputki on esitetty kuvassa 10.

Kuva 10. IV – tulistimen näyteputken kerrostumaa. (Inspecta Oy. Soininen, R. 2009)

Tutkimustulosten mukaan IV – tulistimen putket olivat kärsineet voimakkaasta korroosiosta. Koeputkien seinämävahvuudet olivat kuluneet lähes 2 mm kuoppakorroosion vaikutuksesta. Putkien ulkopinnalla oli havaittavissa paksu oksidikerros, jonka alla putken pinta oli kärsinyt raerajakorroosiosta. Raerajoilta löytyi klooria ja rikkiä. Korroosio oli kuoppauttanut putken pintaa ja edennyt raerajakorroosiona materiaaliin. Samoin putkien ulkopinnassa oli myös mikrorakenteellisesti muuttunut alue, jonka paksuus oli noin 1,2 mm. Muuttuneen alueen kovuusarvot olivat selvästi suuremmat kuin muualla materiaalissa. Mikrorakenteen muutosten syynä voidaan pitää hiilettymistä, joka tyypillisesti nostaa kovuusarvoja. Lisäksi tutkimustulokset paljastavat magnetiittikerrosten olevan hyväkuntoisia ja niiden paksuudet olivat normaalit, mikä kertoo osaltaan laitoksen hyvästä vesikemiasta.

Putkien ulkopinnoilla olevan kerrostuman koostumusta analysoitiin elektronimikroskoopilla. Kerrostumissa oli löydettävissä tyypillisiä tuhkan komponentteja kuten rikkiä, piitä, kaliumia ja kalsiumia. Lisäksi kerrostuma sisälsi pieniä pitoisuuksia alumiinia, magnesiumia ja natriumia.

Tulistinputkien materiaalihävikin ja hiilettyneen kerroksen aiheuttaman lujuuden pienenemisen johdosta tulistimessa vallitsevaa painetta on jouduttu laskemaan alkuperäisestä 110 bar paineesta noin 90 bar paineeseen. Kirjoitushetkellä tulistin on tarkoitus vaihtaa kesän 2010 huoltoseisokissa.

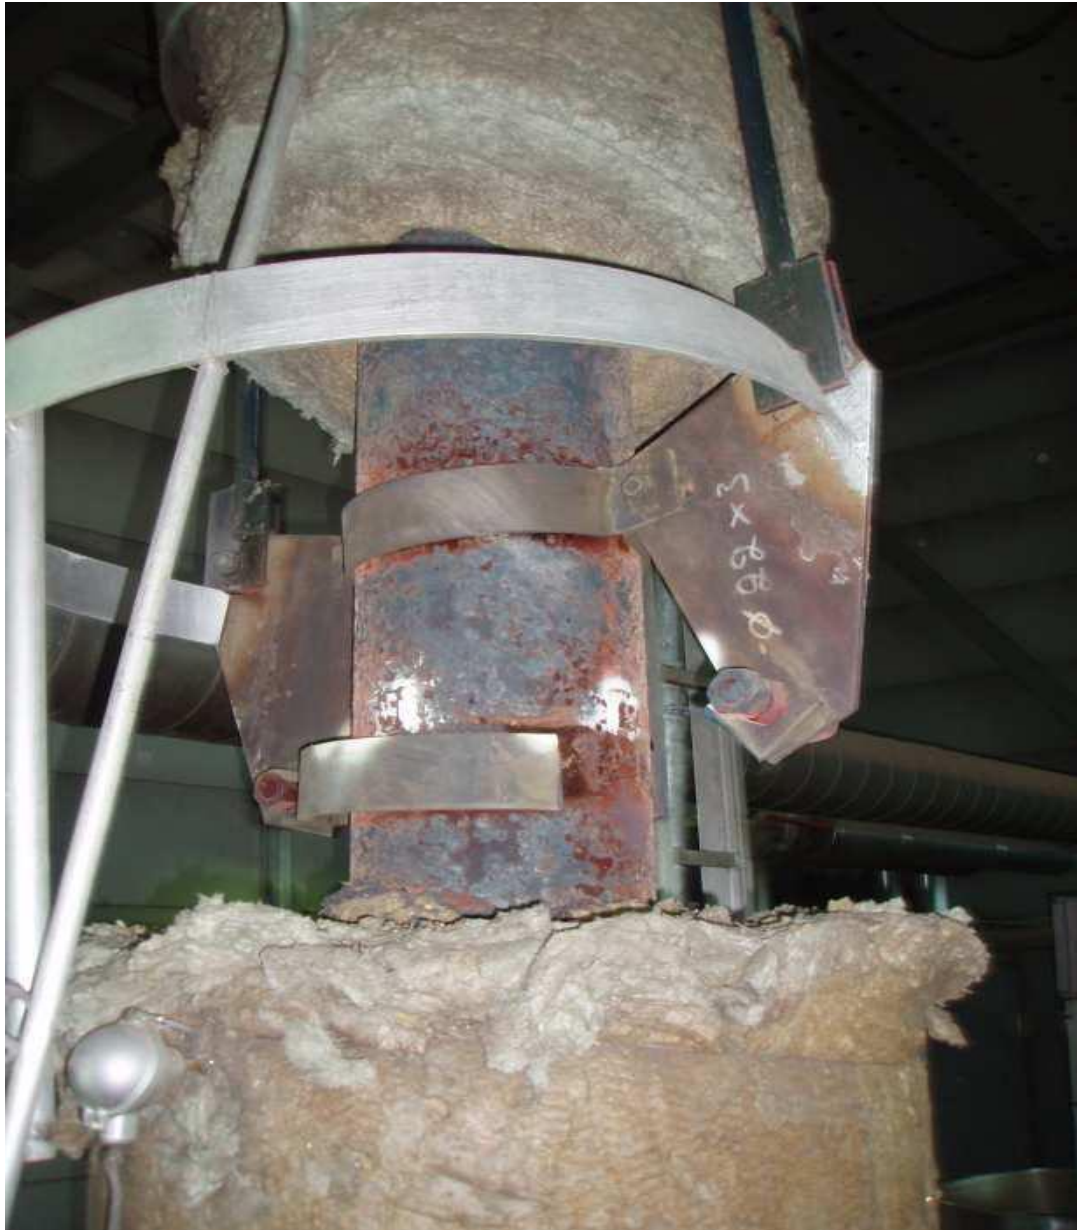
Vuoden 2010 alkupuolella päähöyryputkistolle teetettiin konsulttityönä jännitysanalyysi ja korjaussuunnitelma. Jännitysanalyysin ja korjaussuunnitelman tekeminen sai alkusysäyksen kun vuoden 2009 syksyllä yksi putkiston kannakkeista rikkoontui. Vaurion seurauksena putkisto putosi alaspäin noin 100-200 mm. Vaurioitunut kannake on esitetty kuvissa 14 ja 15.

Kuva 14. Päähöyryputken vaurioitunut kannake. (Inspecta Oy. Nikkarila, R. 2009)

Kuva 15. Lähikuva vaurioituneesta kannakkeesta. (Inspecta Oy. Nikkarila, R. 2009)

Vastaavien vaurioiden välttämiseksi haluttiin selvittää kannakointien tämän hetkinen kunto ja mahdollisesti tarvittavat korjaustoimenpiteet. Selvitystyössä tutkittiin putkiston lämpölaajenemisesta johtuvia liikkeitä ja liikkeistä kannakointeihin kohdistuvia voimia. Jännitysaalyysin pohjana olevat laskelmat on laadittu uusien EN-normien mukaan. Uudet normit asettavat tiukempia vaatimuksia kannakointien väleille siten, että kannakkeita tarvitaan nykyisellään enemmän ja kannakkeita joudutaan kyseiseen putkistoon muutamia lisäämään. Selvityksessä paljastui lisäksi lukuisia kannakointeja, joissa liikevara oli lopussa siten, että putkisto ei päässyt enää vapaasti liikkumaan. Osa

näistä johtuu jousien kuoleentumisesta ja osaan on vaikuttanut myös putkiston liikkuminen kannakevauriosta johtuen.
