Analogisen tunnisteanalyysin käyttö korjauspalveluissa mikropiirien ylijännitteestä aiheutuneiden vaurioiden paikantamiseen

Analog signature analysis in repair services to locate faults in integrated circuits caused by over voltages

Diplomityö.

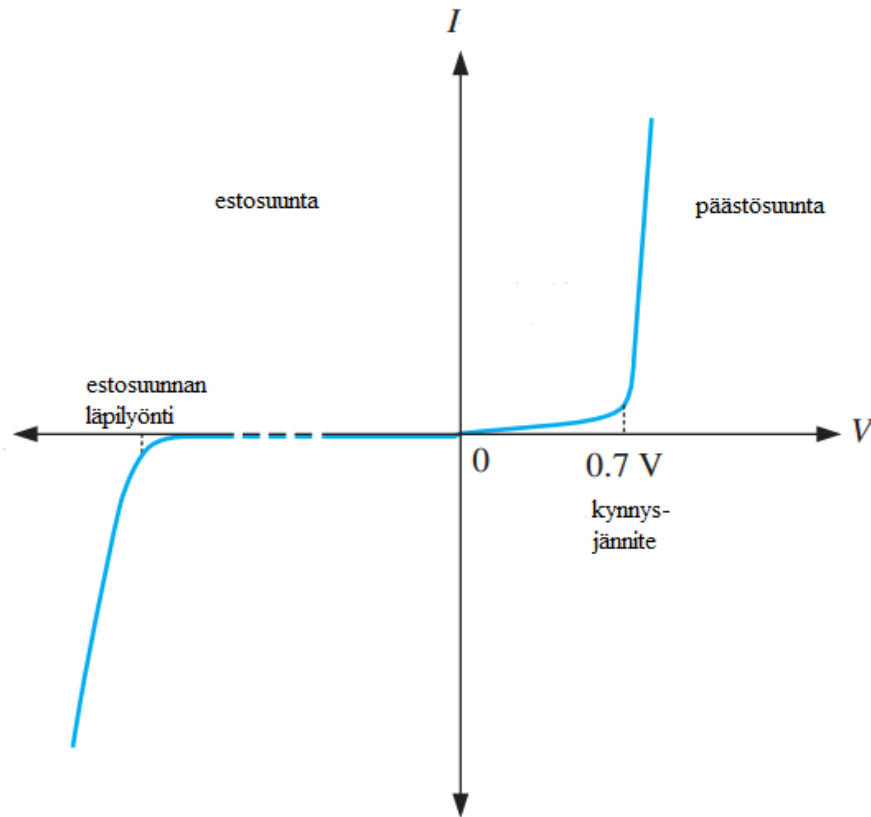
Kuva 1. Kuvassa on esitetty diodin virran ja jännitteen välinen suhde. Kun jännite kasvaa päästösuuntaan, diodin läpi ei kulje virtaa ennen kuin kynnyksjännite on ylitetty. Tämän jälkeen diodi muuttuu johtavaksi ja virta pääsee kulkemaan. Vastaavasti estosuuntaan virtaa ei ideaalasti kulje. Estosuuntaisen jännitteen kasvaessa liian suureksi voi tapahtua läpilyönti, jolloin diodi johtaa myös estosuuntaan. [9]

Diodin toimintaperiaatetta on helpointa tarkastella kuvaajasta, jossa on esitetty jännitteen ja virran välinen suhde. Tällainen kuvaajan on esitetty kuvassa 1.

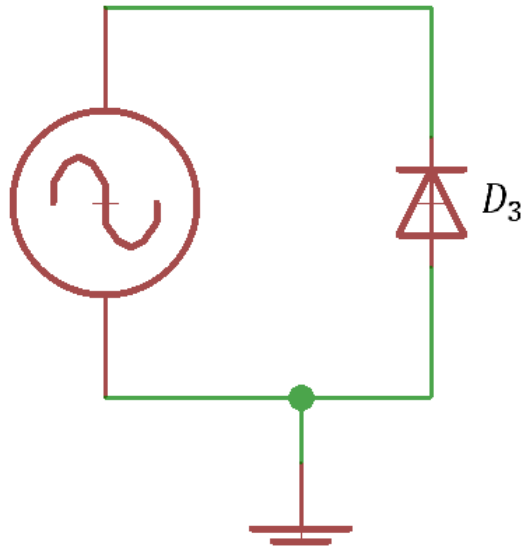
Kuva 5. Kuvasta nähdään, että 7400-logiikan TTL-sarjan lähtö voidaan pelkistää yhdeksi diodiksi.

Jos oletetaan, että käyttöjännitteen ja maapotentiaalin välissä on niin paljon kapasitanssia, että se muodostaa mittaustaaajuudella oikosulun ja transistorit ovat avoin piiri, voidaan kuvan kytkentäkaavio pelkistää kuvaksi 5.

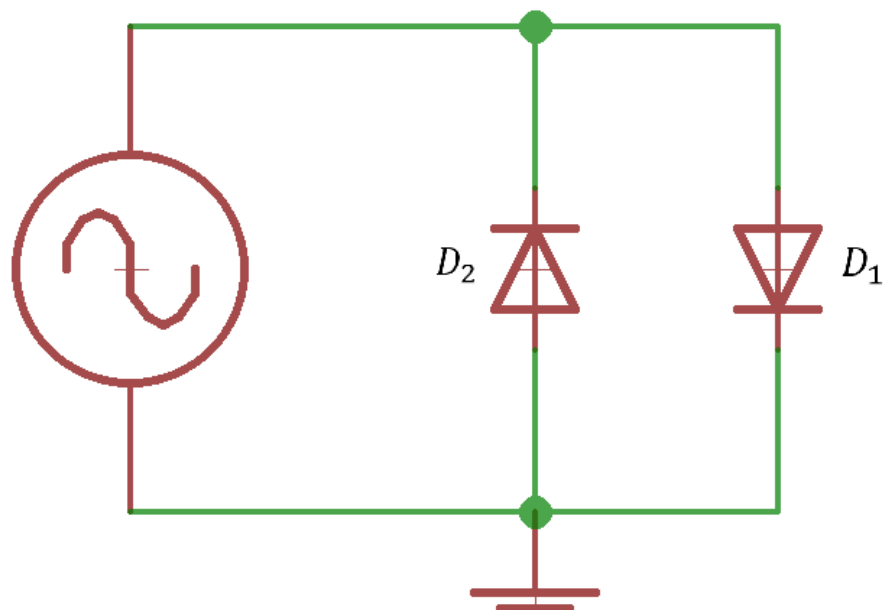
Kuva 12. Kuvassa on esitetty pelkistetty kuva CMOS-tekniikalla toteutetun mikropiirin tulosta tai lähdöstä.

Jos oletetaan käyttöjännitteen ja maapotentiaalın väliin niin paljon kapasitanssia, että mitaustaaajuudella sen impedanssi on lähes oikosulku, tulo ja lähdön ESD-suojaus voidaan pelkistää kuvaksi 12. Kuvassa on esitetty vain toisen pelkistetty kytkentä, koska teoria on tulolle ja lähdölle sama.

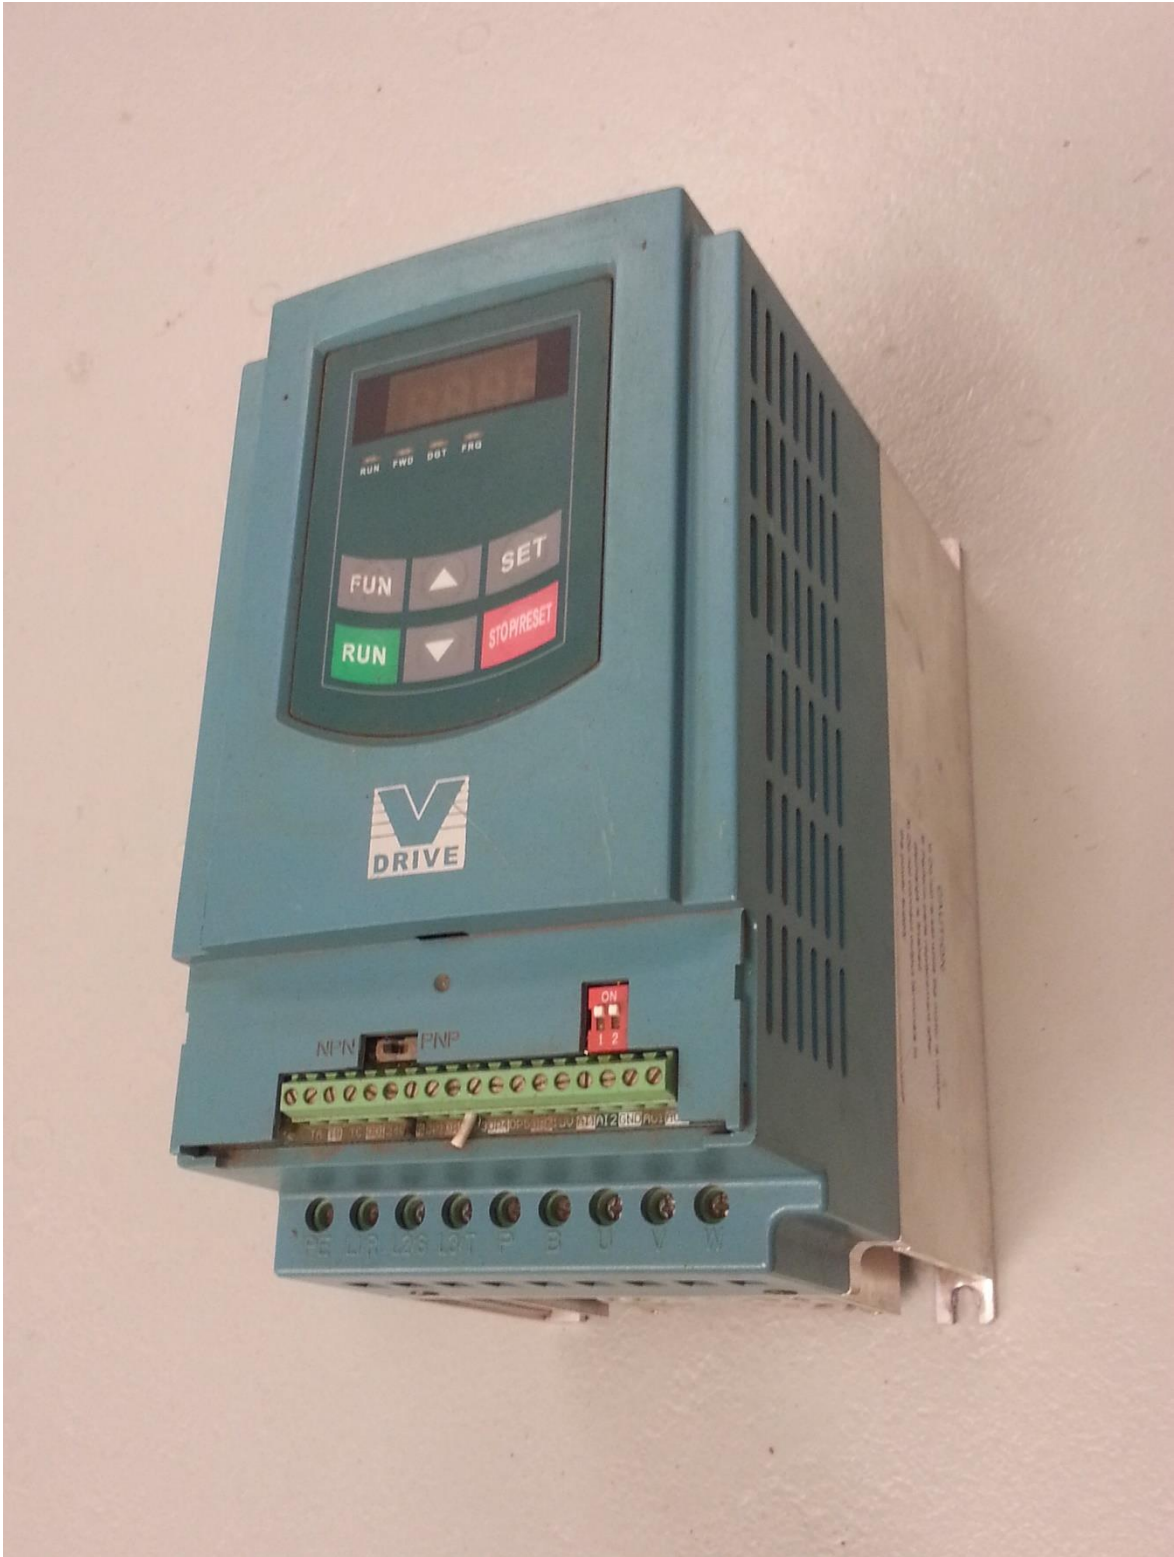
Kuva 13. V-Drive VDE-40007 taajuusmuuttaja, jonka lähtöteho on 0.75 kW ja lähtötaajuus 0 Hz – 650 Hz.

Varsinaisten töiden yhteydessä haluttiin myös kokeilla vianetsintää käyttämällä ASA:a ja arvioimalla täten, miten käytännöllinen PFL780-mittalaite on vianetsinnässä. Yksi saapuneista korjaustapauksista oli V-Drive VDE-40007 -taajuusmuuttaja. Taajuusmuuttaja saapui ilman vikakuvausta, joten varsinaista vianetsintää oli vaikea rajata millekään yksittäiselle alueelle. Korjattava tuote on esitetty kuvana 13.

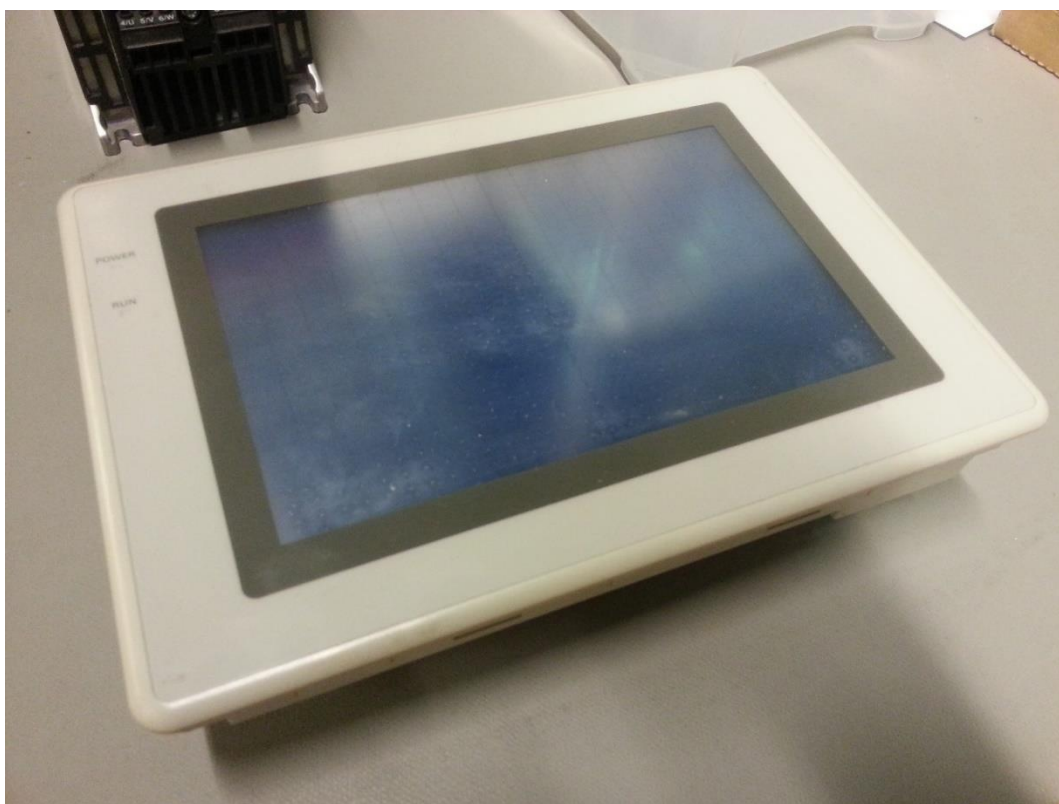
Kuva 16. Kuvassa on esitetty Omron NT600s-sarjan ohjelmoitava HMI-paneeli. Korjauksen lähtötietona oli, että paneeli toimi muuten moitteettomasti, mutta sarjaliikennekaapelilla ei saanut yhteyttä paneeliin.

Toinen valitsemamme tapaus käytännön esimerkiksi, oli Omronin valmistama NT600S-ST121-EV3, joka on ohjelmoitava kosketusnäytöllinen HMI-paneeli [21]. Lähtötietojen mukaan paneelin sarjaliikennekommunikaatio ei toiminut. Kokemuksemme mukaan tämä viittaisi siihen, että kommunikointipuskuri on vaurioitunut. Joissain paneeleissa kommunikointikaapeli on liitetty suoraan liittimestä kommunikointipuskuriin ilman mitään erillistä suojausta. Tällöin noihin pitkiin häiriö alttiisiin kaapeleihin syntyy helposti ylijänniteitä häiriöisestä ympäristöstä. Itse paneeli on esitetty kuvassa 16.

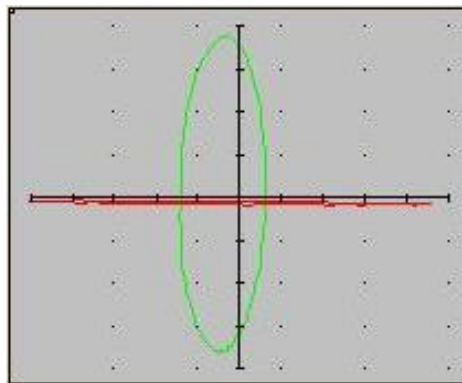
19A Vaurioitunut kondensaattori

19B Varaosaksi valittu kondensaattori

Kuva 19. 19A kuvassa on esitetty piirilevystä irrotetun vaurioituneeksi epäillyn kondensaattorin ASA-mittaus-tulos. Kuvasta on havaittavissa ellipsin kärkien kallistuneen kuvaajan vastakkaisiin neljänneksiin. Kuvassa 19B on esitetty varaosaksi valitun kondensaattorin ASA-mittaus-tulos. Ellipsi on selvästi pystymässä, eli sen kärjet ovat lähellä pystyakselia.

Kondensaattoreiden häviöiden suurenemista ja kapasitanssin mittaamista tutkittiin eräästä saapuneesta korjaustapauksesta. Osassa tuotteen kondensaattoreista oli havaittavissa pullistumia, jotka viittaisivat kondensaattoreiden eliniän olevan lopussa. Kuitenkaan kaikki kondensaattorit eivät olleet pullistuneita, mutta myös niiden kunto on syytä tarkastaa. Tarkasteltavaksi tutkimusta varten piirilevystä irrotettiin yksi kondensaattori. Tämän kondensaattorin kapasitanssi kotelon merkintöjen mukaisesti oli $100\text{ }\mu\text{F}$ ja jännitekestoisuus 25 V . Kondensaattori voidaan mitata PFL780-mittalaitteella käyttämällä ASA:a, valitsemalla käytettäväksi low-mittausjännite ja low-mittaustaajuus [1]. Asa:n mittaustulos on esitetty kuvassa 19.

Mittaus-tulos päätettiin vahvistaa käyttämällä Peak Atlas ESR70 -mittalaitetta, jolla voidaan mitata kondensaattorin kapasitanssi ja ekvivalenttinen sarjaresistanssi (englanniksi equivalent series resistance, jatkossa käytetään lyhennettä ESR) [24]. Mittalaitteen mittaus-tarkkuus kapasitanssille on $\pm 4\%$, $\pm 0.2\ \mu\text{F}$, sekä ESR:n mittaamisessa $\pm 1.5\%$, $\pm 0.2\ \Omega$ [24]. Vaurioituneen kondensaattorin mittaus-tulokseksi saatiin kapasitanssiksi ”in-circuit / leaky” (suomeksi piirissä tai vuotava). Tämä tarkoittaa käyttöohjeen mukaisesti, ettei mittalaite kyennyt mittaamaan kapasitanssia [25]. Kondensaattorin ESR:ksi mittalaite pystyi kuitenkin mittaamaan $32.0\ \Omega$. Vastaavat mittaukset toistettiin varaosaksi valitulle kondensaattorille, jolloin mittaus-tuloksena oli $107.4\ \mu\text{F}$ ja $0.1\ \Omega$.

Tässä tapauksessa vaurioitunut ja varaosaksi valittu kondensaattori olivat eri valmistajalta sekä eri tuoteperhettä, mikä voi vääristää mittaustulosta. Alkuperäinen kondensaattori oli Lelonin valmistama REA-sarjan kondensaattori, jonka kapasitanssi oli kotelon merkintöjen mukaisesti 100 μF ja jännitekestoisuus 25 V. Varaosaksi valittiin Rubyconin valmistamasta ZLJ-sarjasta 100 μF kapasitanssilla ja 35 V jännitekestoisuudella oleva kondensaattori. Eroista huolimatta kummankin kondensaattorin häviökertoimen maksimiarvo ja kapasitanssin valmistustoleranssi ovat vastaavia, joten mittaustulokset ovat keskenään vertailukelpoisia [26] & [27].

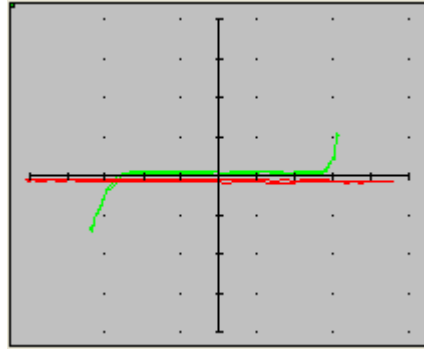
26A SN74HC00-mikropiirin tulo logic-mittausjännitteellä

26B SN74HC00-mikropiirin tulo junction-mittausjännitteellä

26C SN74HC00-mikropiirin vaurioitettu tulo

Kuva 26. Kuvassa 26A on esitetty SN74HC00-mikropiirin ehjä tulo, joka on mitattu logic-mittausjännitteellä. Sama tulo on mitattu kuvassa 26B käyttämällä junction-mittausjännitettä. Kuvassa 26C on esitetty sama tulo mitattuna logic-mittausjännitteellä, kun sitä on tahallaan vaurioitettu kuvan 23 mukaisella kytkennällä.

CMOS-tuloja tutkittiin Texas Instrumentsin valmistamasta SN74HC00-mikropiiristä. Testaus suoritettiin samalla tavalla, kuin edellisten tulojen tutkiminen. Erona oli kuitenkin, että logic-mittausjännitteellä mitattu mittaustulos oli epäselvä, joten se päätettiin uusiksi myös junction-mittausjännitteellä. Mittaustulokset ehjästä ja tahallaan vaurioitettusta tulosta on esitetty kuvassa 26.

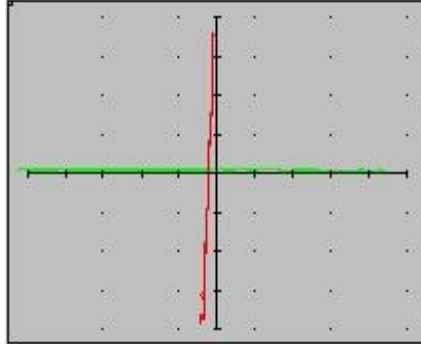
Kuva 35. Mittaustulos piirilevyn kuparijohtimesta, joka on yhteydessä hilaohjaimen U_1 lähtöön. Varsinainen hilaohjain oli irrotettu piirilevystä mittausta varten.
