Lappeenrannan teknillinen yliopisto

BH10A0201 Energiatekniikan kandidaatintyö ja seminaari

Kuinka kiehutusvesireaktori todistettiin toimivaksi – yhteenveto BORAX-kokeista

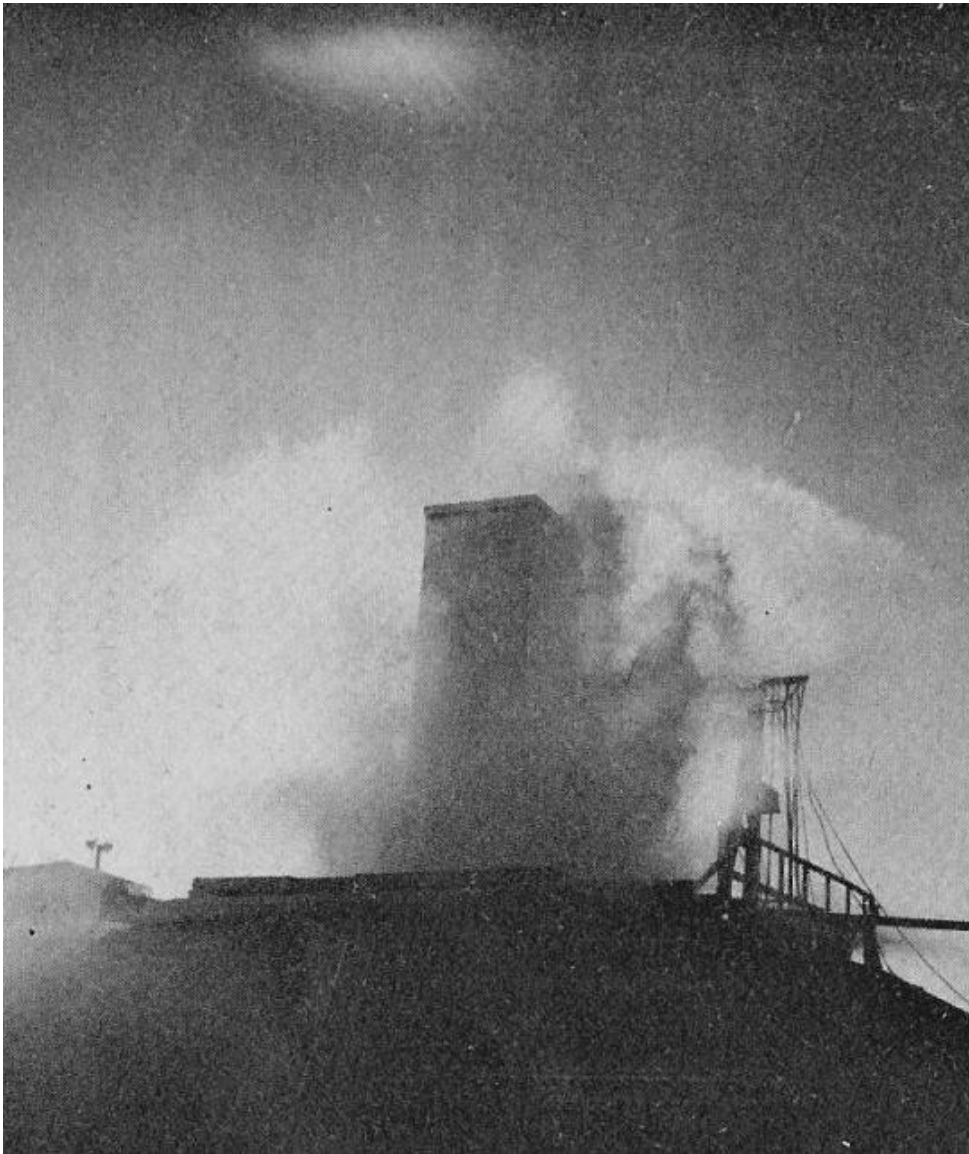
Kuva 3. BORAX 2 -testilaitteisto ennen tuhoutumistestiä (Haroldsen, R. 2008.).

BORAX 2 (kuva 3) -reaktorilla oli tarkoitus parantaa ymmärrystä siitä, kuinka reaktori käyttäytyy jäähtytteen kiehuessa. BORAX 2 -kokeissa kokeiltiin myös korkeampaa uraani-235:n rikastusastetta. BORAX 2 oli lämpöteholtaan 6,4 megawattia, ja sitä ei koskaan valjastettu sähkön tuotantoon. (Argonne National Laboratory. 2016.)

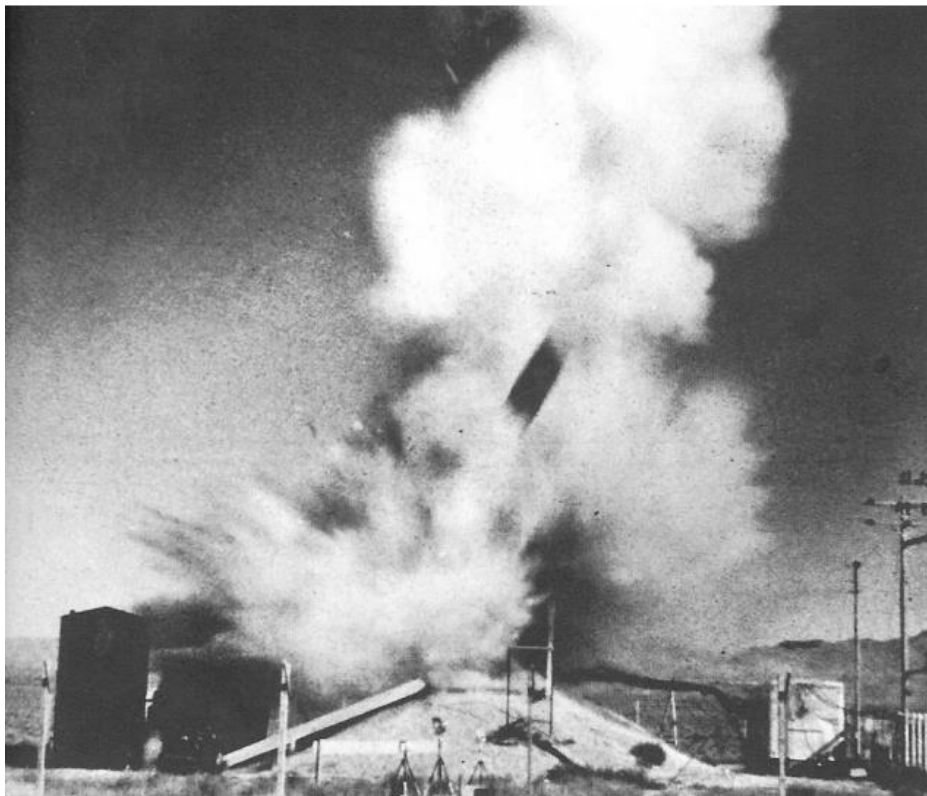
Reaktori käynnistettiin, ja sitä ajettiin ensin matalalla teholla. Kun säätösauva poistettiin reaktorista, testi käynnistyi. Reaktori räjähti, ja koko suojasäiliön sisältö nousi ilmaan ja levisi aavikolle yli hehtaarin kokoiselle alueelle (kuva 3). Säätösauvakoneisto nousi, kunnes siihen kytketyt kaapelit lopulta pysäyttivät ilmalennon. Koko alue peittyi höyryyn ja savuun, ja pieniä paloja sulanutta polttoainetta satoi alas. Syntynyt pieni pilvi kulkeutui suunnitellusti etelään aiheuttamatta vaaraa kenellekään. Tapahtuma oli kokonaisuudessaan paljon aggressiivisempi kuin oli ennustettu. (Ibid)

Kuva 4. BORAX 2 -testilaitteiston räjäytys (Haroldsen, R. 2008.)
