LAPPEENRANNAN TEKNILLINEN YLIOPISTO

BK10A0401 Kandidaatintyö ja seminaari

HENKILÖNOSTIMEN PUOMIN ÄÄRILUJUUS
EXTREME STRENGTH OF A PERSON LIFTER'S BOOM

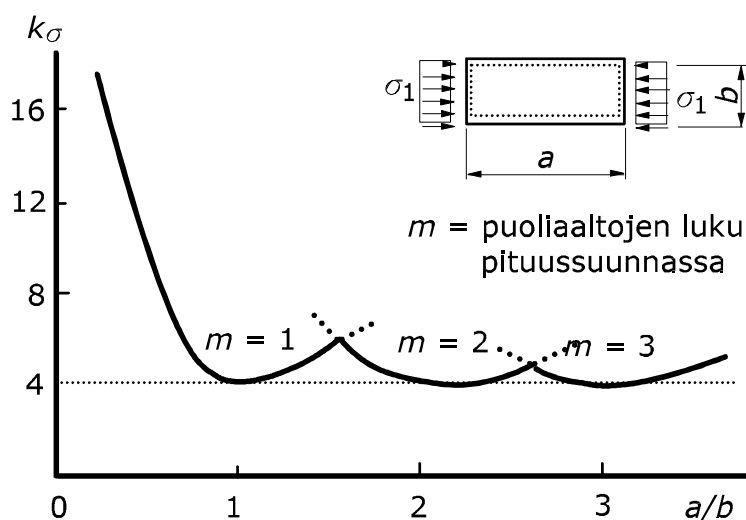
Kuva 4. Lommahduskerroimen ja levyn muotosuhteen välinen yhteys. (Niemi 2003, s. 18)

, missä $\sigma_{cr,p}$ on levyn kriittinen lommahdusjännitys, E on materiaalin kimmomoduuli, ν on suppeumaluku, t on levyn paksuus, b on levyn leveys ja k_{σ} on lommahduskerroin. Lommahduskerroin määräytyy levyn sivusuhteesta a/b , mikä on esitetty kuvassa 4. (Niemi 2003, s. 18)

Ensimmäiseksi määritetään kuvan 4 mukaisesti lommahduskerroin k_{σ} . Lommahduskerroin saadaan selvittämällä m eli puoliaaltojen lukumäärä levykyntän pituussuunnassa.

Samaisesta kuvasta kuitenkin huomataan, että puoliaaltojen lukumäärästä riippuen lommahduskerroin $k_{\sigma} = 4$, jota käytetään seuraavassa laskussa.

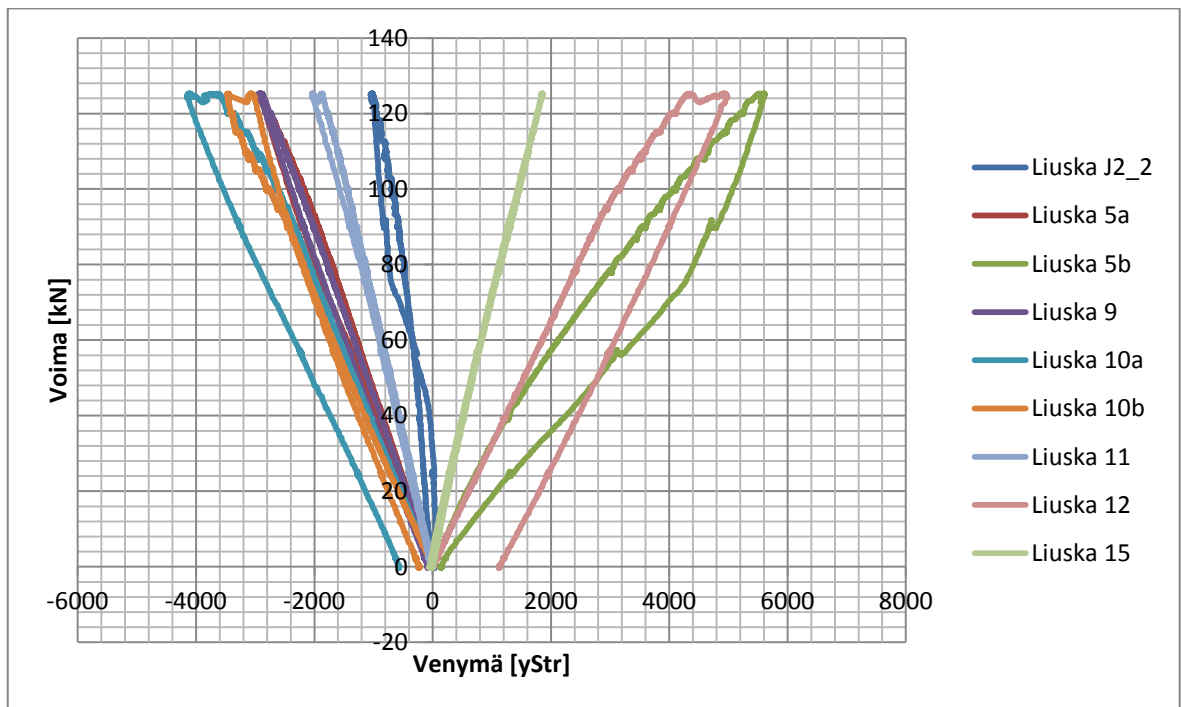
Kuva 10. Kuormitustapaus 1. Venymä - voima kuvaaja.

Kuvasta 10 huomataan, että esimerkiksi anturin 10a (lähellä lommahduskohtaa) venymän ja voiman suhde alkaa muuttua jo alle 100 kN:n kohdalla epälineaariseksi. Lommahduksen tapahtuessa 125 kN:n resultanttivoimalla anturissa 10a venymä oli $-4116 \mu\text{Str}$ ja anturissa 10b $-3066 \mu\text{Str}$. Myös anturi 12 käyttäytyy samankaltaisesti kuin anturit 10a ja 10b, mutta sen maksimi venymä kokeen aikana oli $4937 \mu\text{Str}$. Antureista J2_2, 12 ja 5 voidaan huomata, että puomiin jäi jäännösvenymiä kuormituksen poistamisen jälkeen.

Hot-spot antureihin 10a ja 10b venymä aiheutuu resultanttivoiman interaktiosta x- ja y-suuntaan. Anturin 9 venymä muodostuu vain y-suuntaisesta resultanttivoiman komponentista, jonka voi todeta ensimmäisen kuormitustapauksen perusteella.

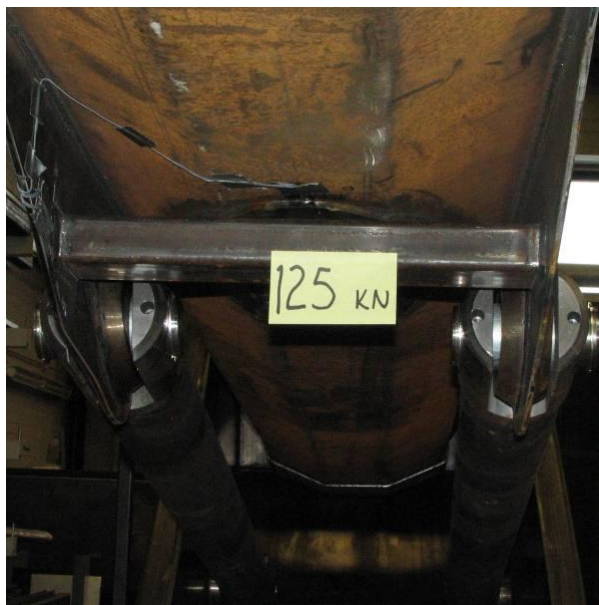
Kuva 11. Kuormitustapaus 1. Sylinterien korvakkeiden lommahdus.

Kuvasta 11 näkyy kun sylinterien korvakkeiden lommahtaminen kuormituksen ollessa 125 kN.

Korvakkeen myötöraja 650 MPa saavutettiin jo hieman ennen 110 kN:n kuormitusta, jolloin korvakkeet alkoivat myödetä ja lähestyä toisiaan. Taulukossa 2 on esitetty, miten kuvassa 11 näkyvät korvakkeet lähenivät toisiaan.

Anturit 10a ja 10b ovat samassa levyssä kiinnitettynä, missä lommahdus tapahtui. Aluksi lommahdusta on varmasti pyrkinyt estämään kuvassa 11 näkyvä poikkipalkki, mikä on jäykistänyt rakennetta. FEM-laskelma ennustaa lommahduskohdan aivan eri paikkaan, missä se oikeasti tapahtui. Ennen lommahdusta sylinterien korvakkeet pyrkivät lähenemään toisiaan, mikä on esitetty taulukossa 2. Laskelmat myös näyttivät jännityksen olevan lommahduksessa vain 164 MPa, mikä on todellisuudessa ollut suurempi. Ilman

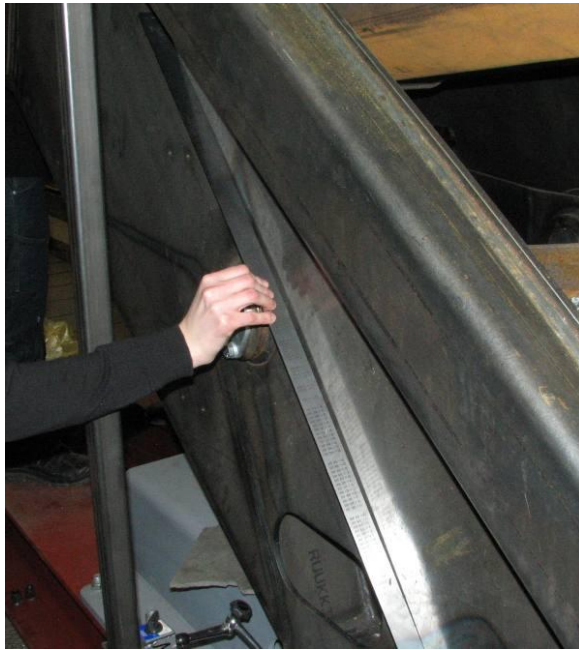
Kuva 12. Kuormitustapaus 1. Puomin jalustan muodonmuutos.

Kuten kuvasta käy ilmi, niin jalustan sivuseinämä on myös plastisoitumisesta johtuen kaareutunut pysyvästi. Kuvassa 13 on esitetty, miten jalustan sisällä olevan jäykistelevy käyttäytyi.

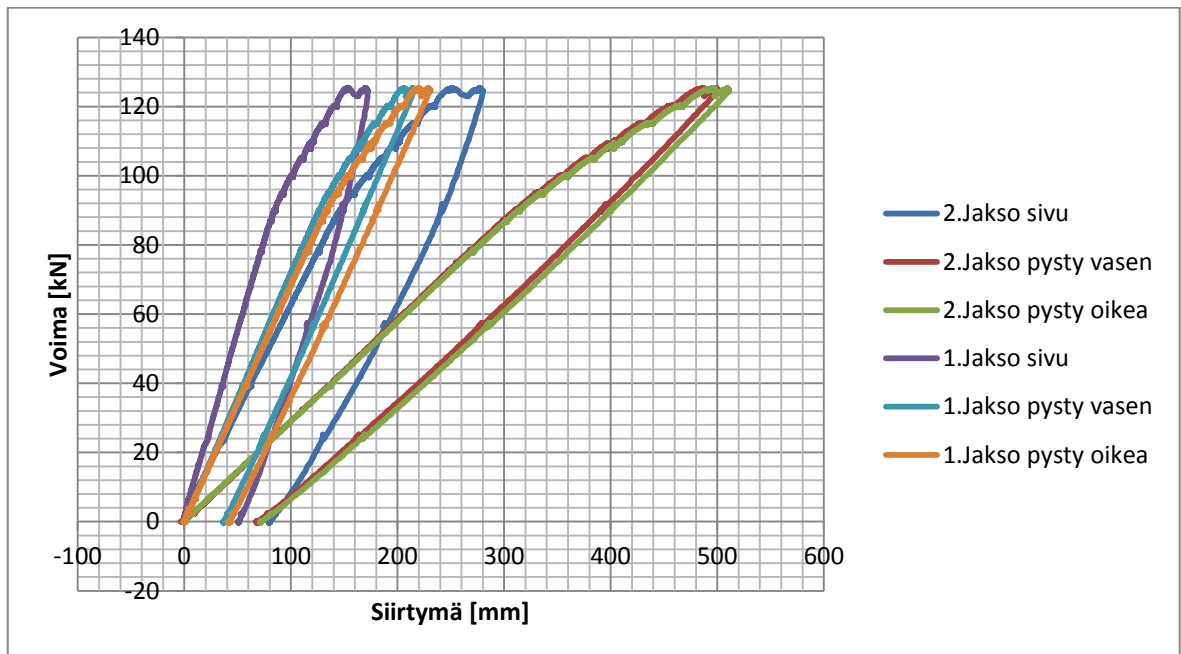
Kuva 14. Kuormitustapaus 1. Siirtymä - voima kuvaaja.

Kuvasta havaitaan, että kuorman poistamisen jälkeen puomissa on tapahtunut huomattava määrä plastisoitumisesta johtuvia pysyviä muodonmuutoksia. Kuten venymien kuvaajassa,

niin myös siirtymissä voidaan havaita, että puomin rakenne alkoi myödetä jalustasta ja molemmista jaksoista noin 110 kN:n kohdalla.

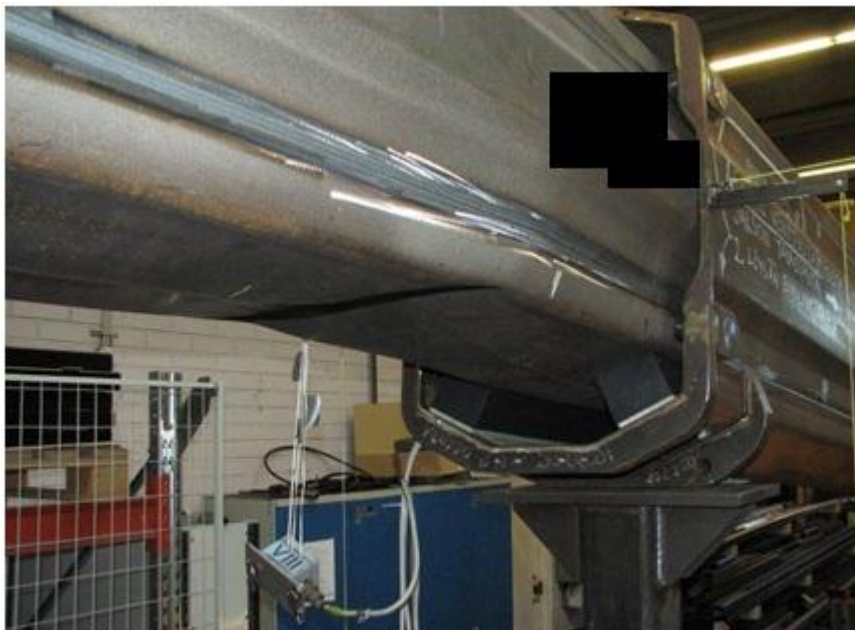
Kuva 16. Kuormitustapaus 2. Lommahdus.

Kuvasta 16 nähdään lommahduksen muoto ja paikka. Lisäksi havaitaan, että toisen jakson profiilin sivu on kiinni ensimmäisen jakson profiilissa. Profiilit menivät toisiinsa kiinni voimalla 185 kN . Tämä on vaikuttanut huomattavasti puomin alalaidan levykentässä

oleviin jännityksiin. Samaisesta kuvasta voidaan myös todeta, että niin sanottua "snap trough"-ilmiötä ei tapahdu, milloin lommo olisi edennyt profiilissa kulman yli. Tämä ei tapahtunut, koska kulma on suunniteltu riittävän suureksi, jolloin lommo ei pääse etenemään levykentästä toiseen samanlaisena.

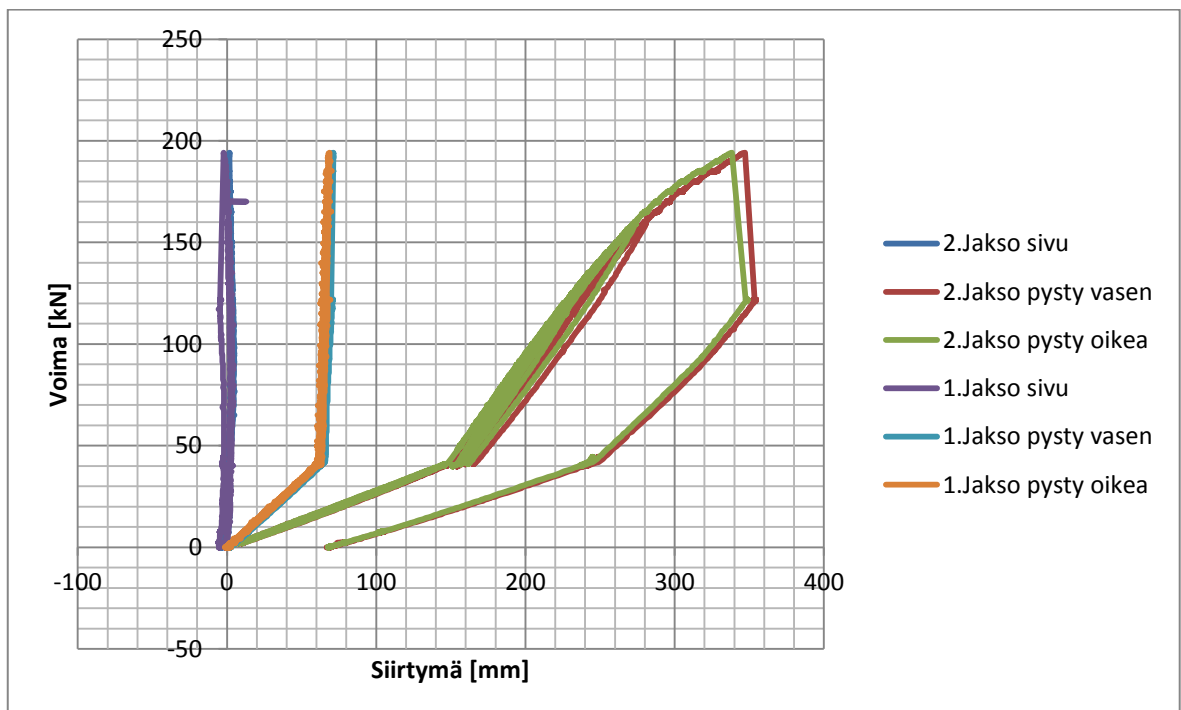
Kuva 17. Kuormitustapaus 2. Siirtymä - voima kuvaaja.

Kuvassa 17 havaitaan toisen jakson pystysiirtymistä plastisoituminen, kuten kuvassa 15 esitetystä venymä - voima kuvaajasta. Kuvasta 17 on havaittavissa, että sivusiirtymiä ei synny juuri ollenkaan, koska voima oli suoraan alaspäin 80,8 mm puomin keskilinjalta. Profiilin kiertyminen on vähäistä estetystä väännöstä johtuen. Pystysiirtymien kuvaajan muuttuminen 40 kN:n kohdalla johtuu ensimmäisen jakson päädyn alla olleesta tuesta.

Lopullisen vaurion jälkeen pysyvät muodonmuutokset vaikuttivat eniten toisen jakson pystysiirtymiin. Kuorman poiston jälkeen pysyviä muodonmuutoksia jäi noin 70 mm. Tästä huomataan, että kyseessä olleella lujalla teräksellä on hyvä plastisoitumisen sietokyky alemmilla kuormilla, mutta suuremmilla kuormituksilla puomiin jää huomattavia merkkejä plastisoitumisesta.
