Open your mind. LUT.
Lappeenranta University of Technology

**TAIVUTUSKUORMITETUN SYLINTERIMÄISEN KUORIRAKENTEEN
LOMMAHDUKSEN PIENOISMALLITUTKIMUS**

BK10A0400 Kandidaatintyö ja seminaari

Lappeenrannassa 24.5.2011

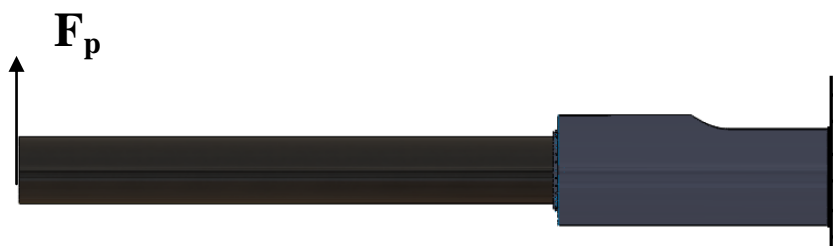
Tasan jakautunut ulkoinen painekuorma on siis redusoitu pistemäiseksi poikittaiskuormaresultantiksi F_p . Työn tässä osiossa on pyritty laskennallisesti selvittämään, kuinka suuri kuvassa 4 esitetty poikittaiskuorma F_p saa olla ennen kuin rakenne menettää kantokykynsä.

Kuva 4. Kuormitustilanne

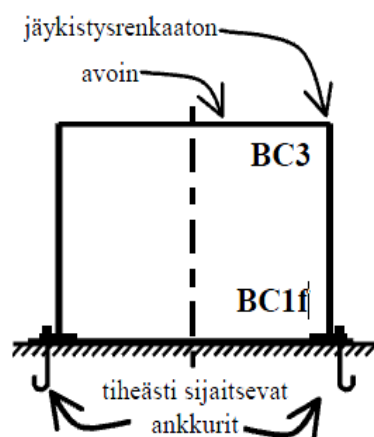
Valitaan reunaehdon huomioivaksi kertoimeksi C_{xb} lähimpänä todellista tilannetta vastaava arvo. Tällöin joudutaan yksinkertaistamaan tilannetta siten, että oletetaan kuoren olevan toisesta päästään kiinteästi tuettu, ja toisesta päästään vapaareunainen. Tällöin kertoimen C_{xb} arvoksi tulee $C_{xb} = 3$. Valitut reunaehdot on esitetty kuvassa 5.

d) avoin ankkuroitu säiliö

Kuva 5. Reunaehtojen yksinkertaistus standardin soveltamista varten (SFS-EN 1993-1-6, 33)

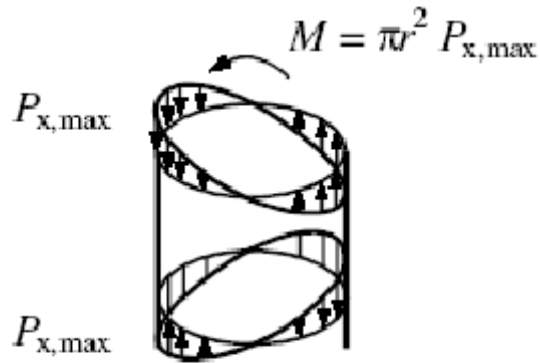
$$\sigma_x = \pm \frac{M}{\pi r^2 t}$$

Kuva 6. Taivutusmomentin aiheuttama aksiaalinen kuorma (SFS-EN 1993-1-6, 50)

$$M = \sigma_{Rd} \cdot \pi r^2 t = 216,96 \cdot \pi \cdot 305^2 \cdot 4 = 253,63 \cdot 10^6 \text{ Nmm} = 253,63 \text{ kNm} \quad (11)$$

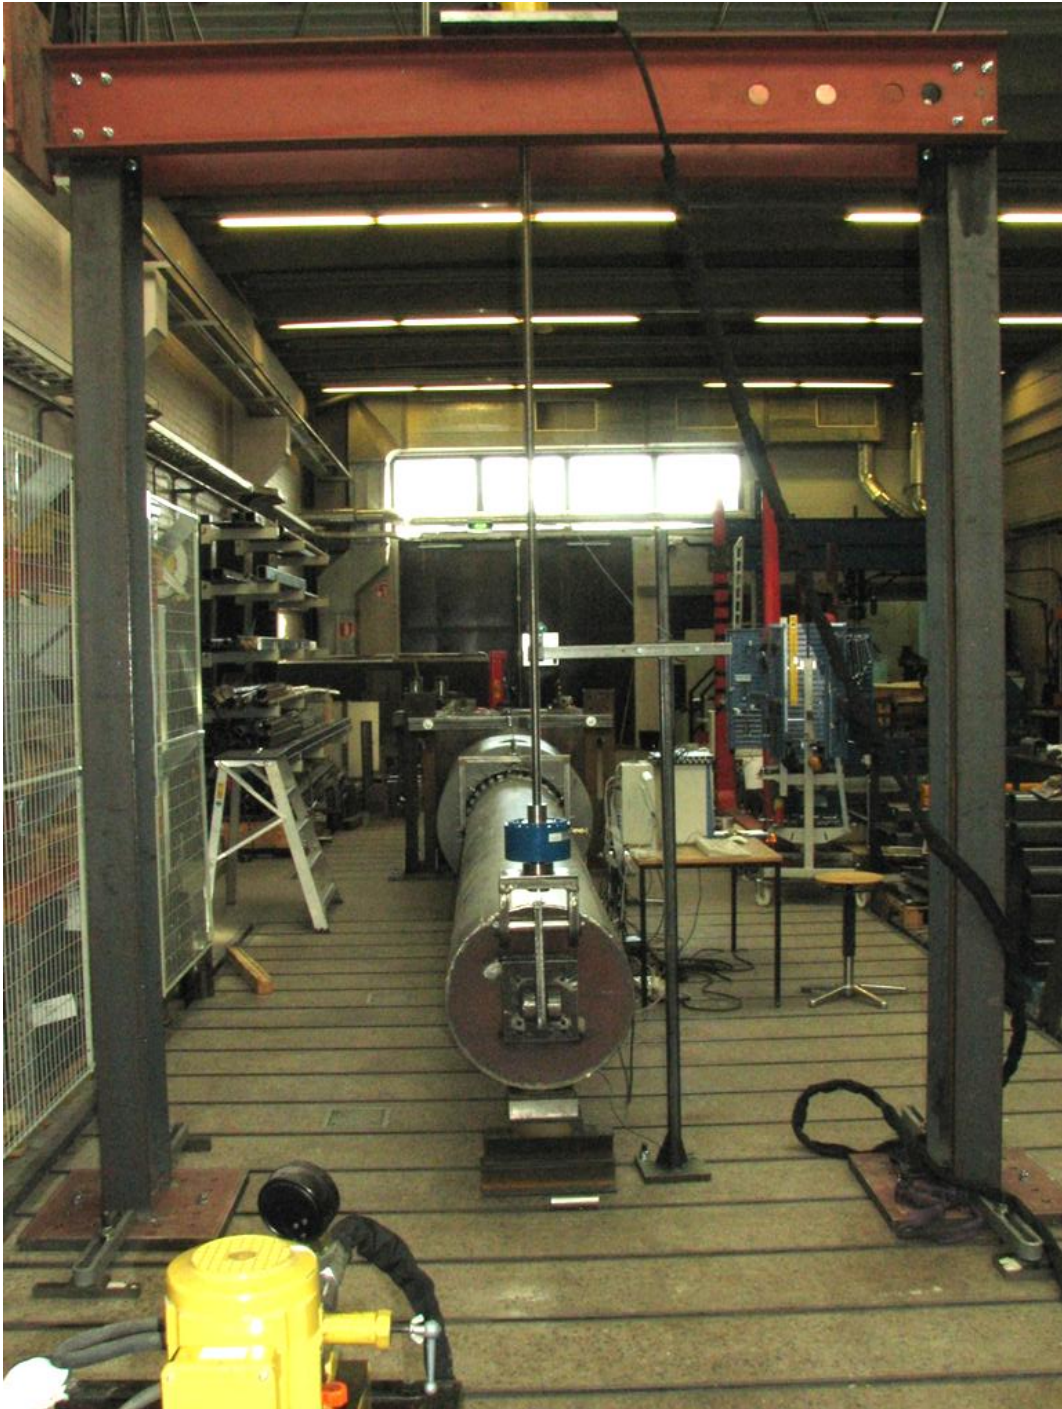
Kuormitus toteutettiin tukikehän päälle asennetulla hydraulitunkilla, josta voima johdettiin putken päähän yksinkertaisella tappiliitoksella. Kuormittavaa voimaa mitattiin voima-anturilla ja putken pään siirtymää elektronisella siirtymäanturilla. Kuormituslaitteisto on esitetty kuvassa 9.

Kuva 9. Kuormituslaitteisto

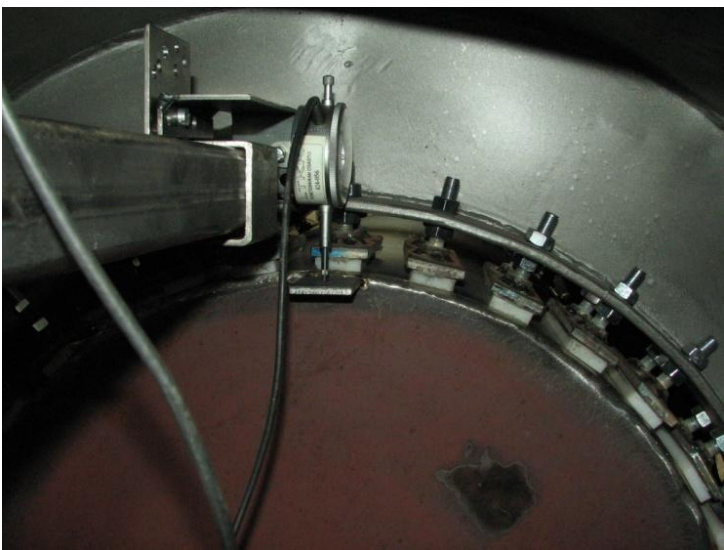
Jotta putken liikkeitä kuormitusolotilanteissa pystyttäisiin analysoimaan mahdollisimman tarkasti, mitattiin myös putken alapään siirtymä pystysuunnassa. Tämä toteutettiin hitsaamalla putken alapäähän pieni teräsliuska, jonka siirtymää mitattiin lattiaan maadoitettuun telineeseen kiinnitetyn anturin avulla. Mittausjärjestelyt kuvassa 11.

Kuva 11. Putken alapään siirtymää mittaava anturi ja sen teline

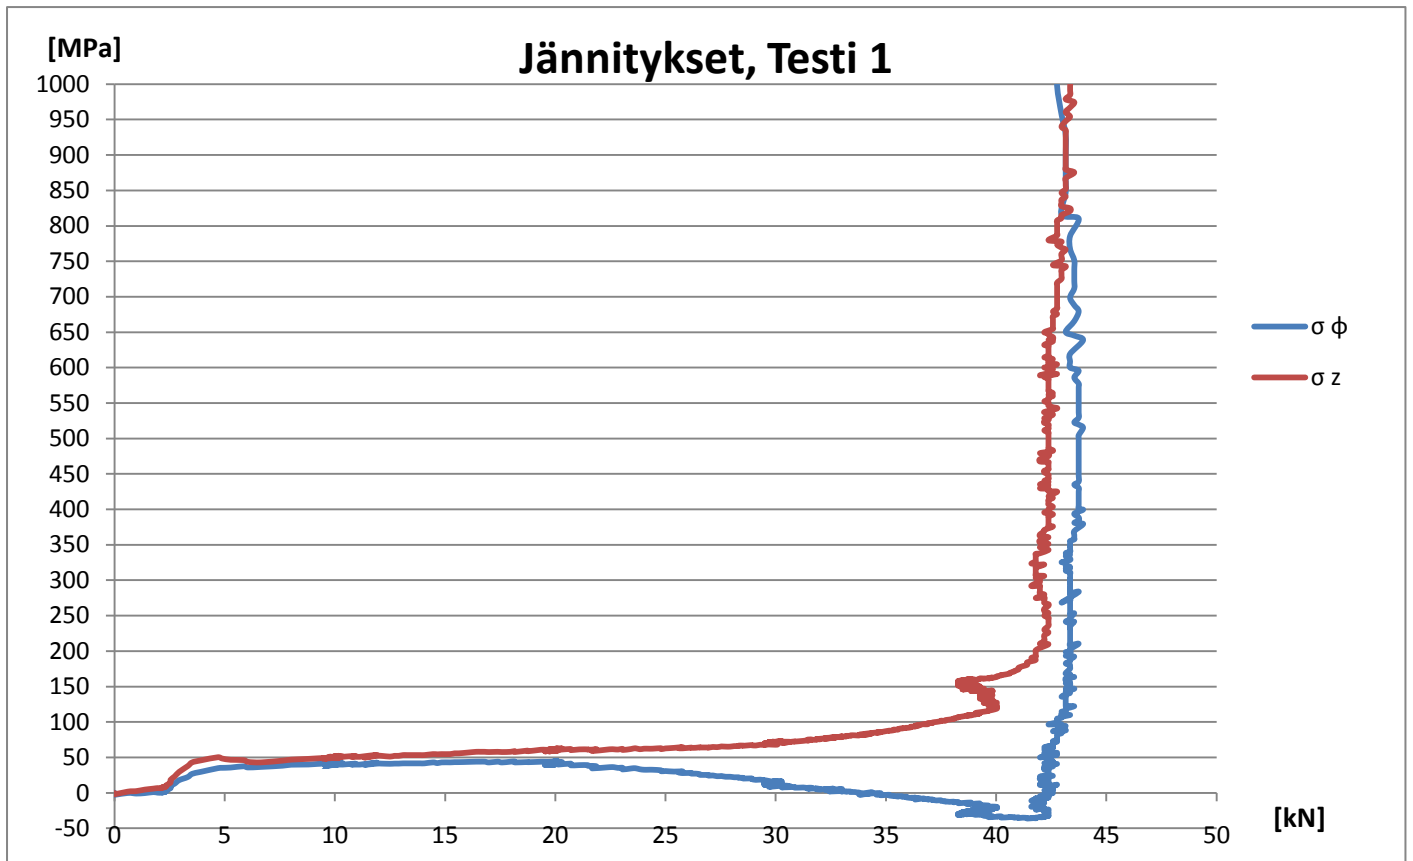
XY- venymäliuskalla mitatut jännitystulokset osoittautuivat hieman ennako-odotuksista poikkeaviksi, sillä putken päältä liukupalojen välistä mitatut meridiaani- ja tangentialijännitykset olivat vetoa puristuksen sijaan. Tämä johtunee siitä, että juuri venymäliuskan kohdalla rakenteessa syntyy paikallisia muodonmuutoksia. Kun kuori pullistuu liukupalojen välissä, näkyy se poissonin efektin vaikutuksesta vetojännityksenä. Ilmiön tarkempi analysointi vaatii rakenteen epälineaarista FE-analyysia. Mittaustulokset on esitetty kuvassa 18.

Kuva 18. Meridiaani- ja tangentiaalijännitykset, Testi 1

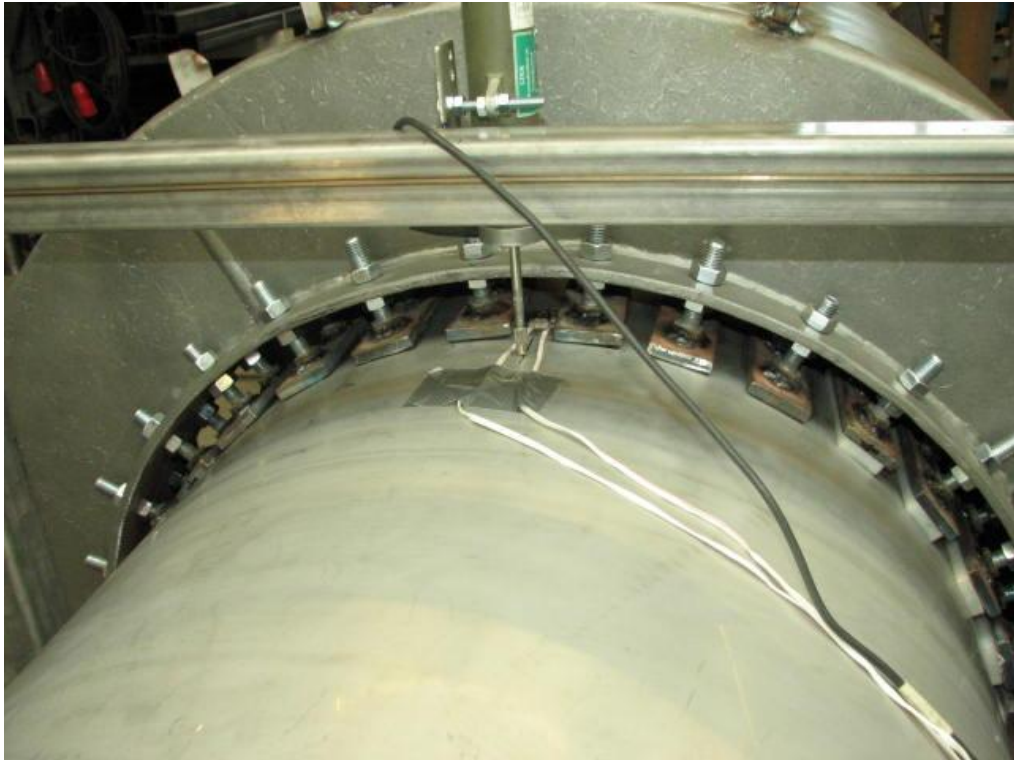
Kuva 20. Yläreunan tukipalat ilman muovikappaleita testissä 2

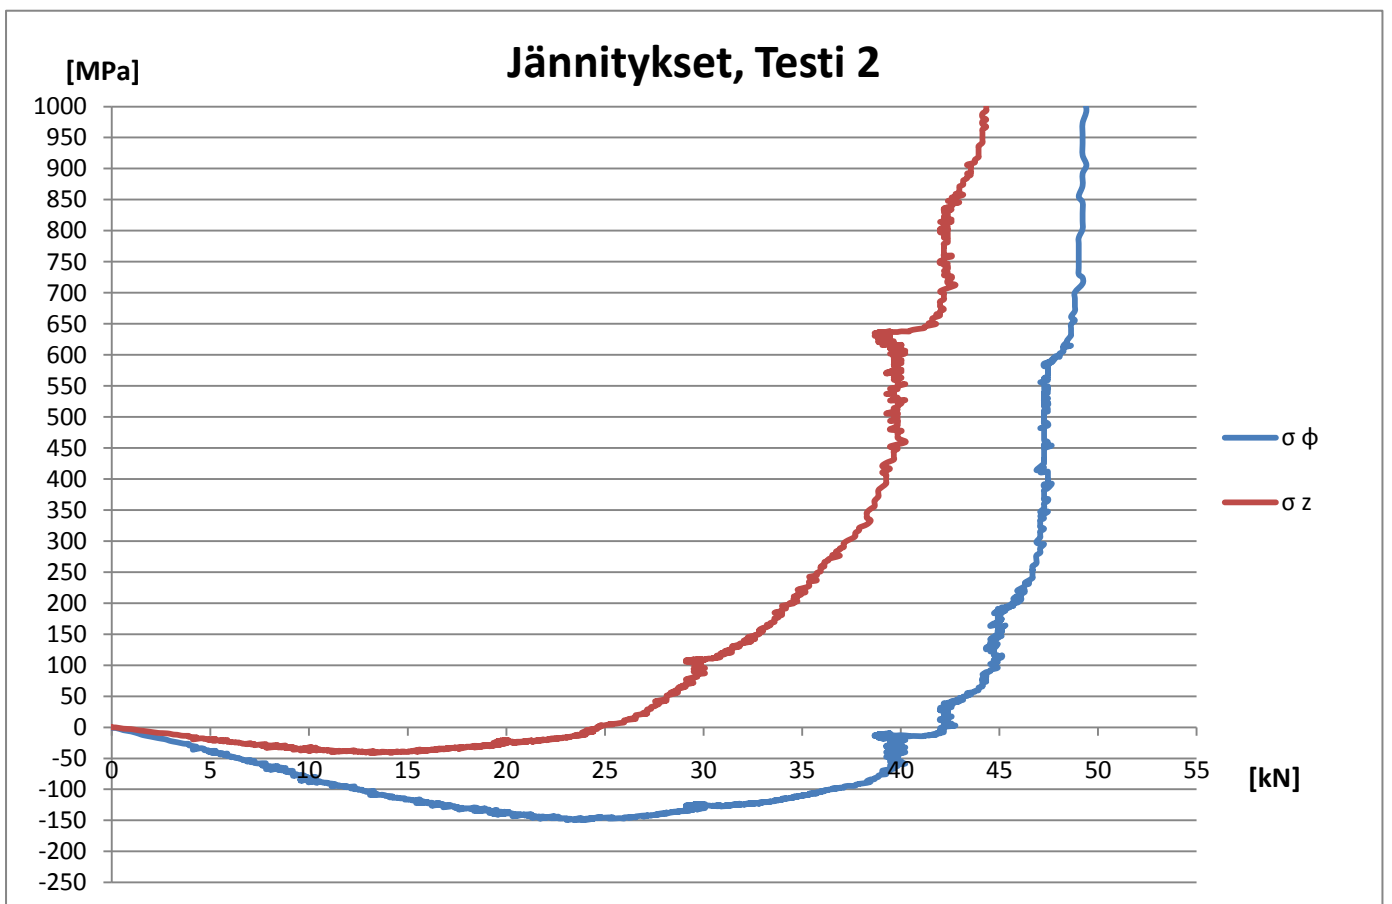
Kuva 22. Meridiaani- ja tangetiaalijännitykset, Testi 2

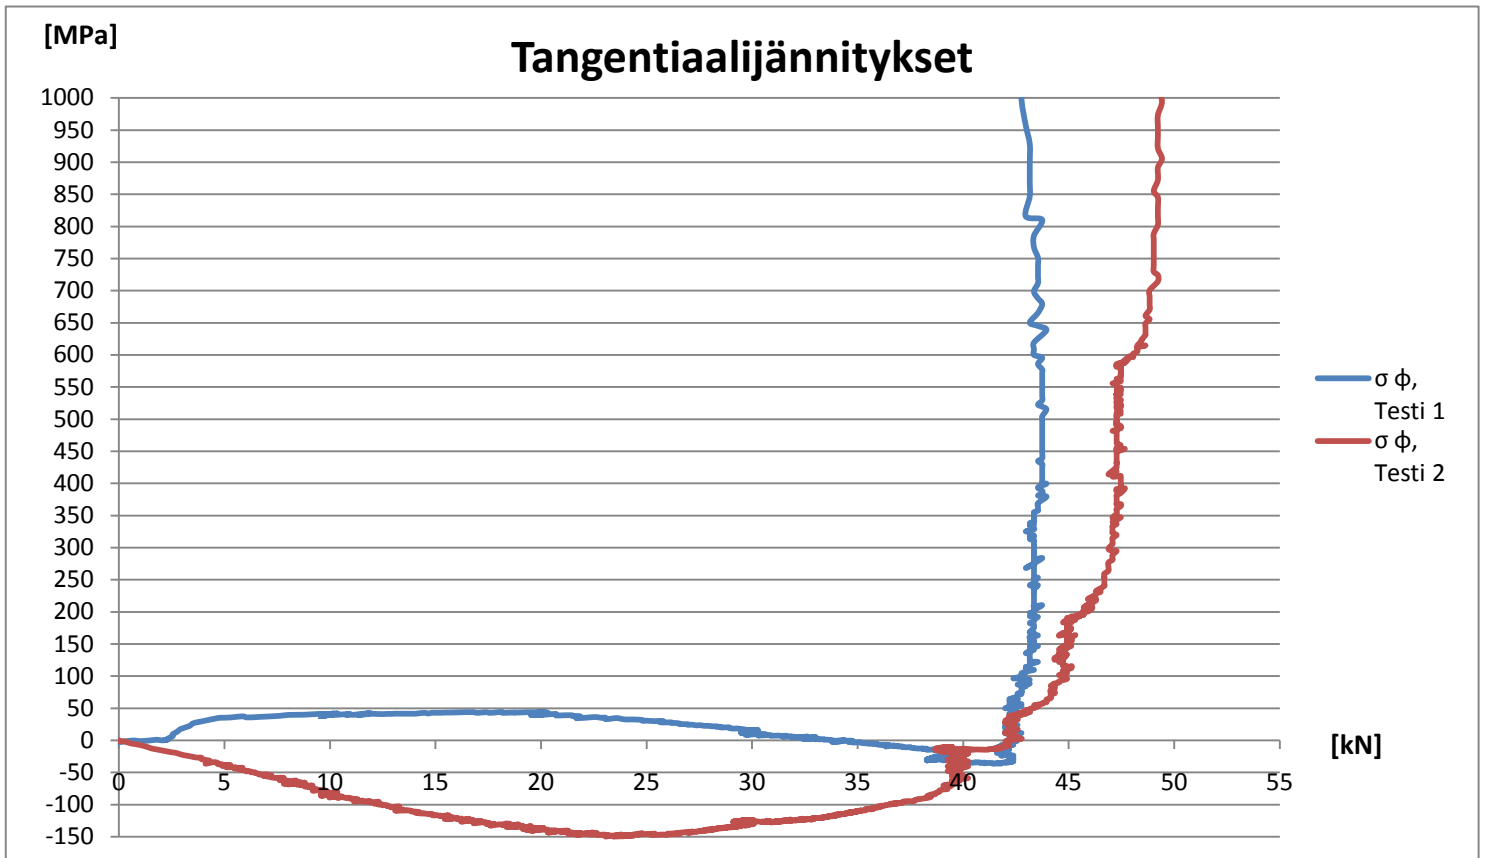
Kuva 26. Ylemmän tuen tangentiaalijännitykset testeittäin

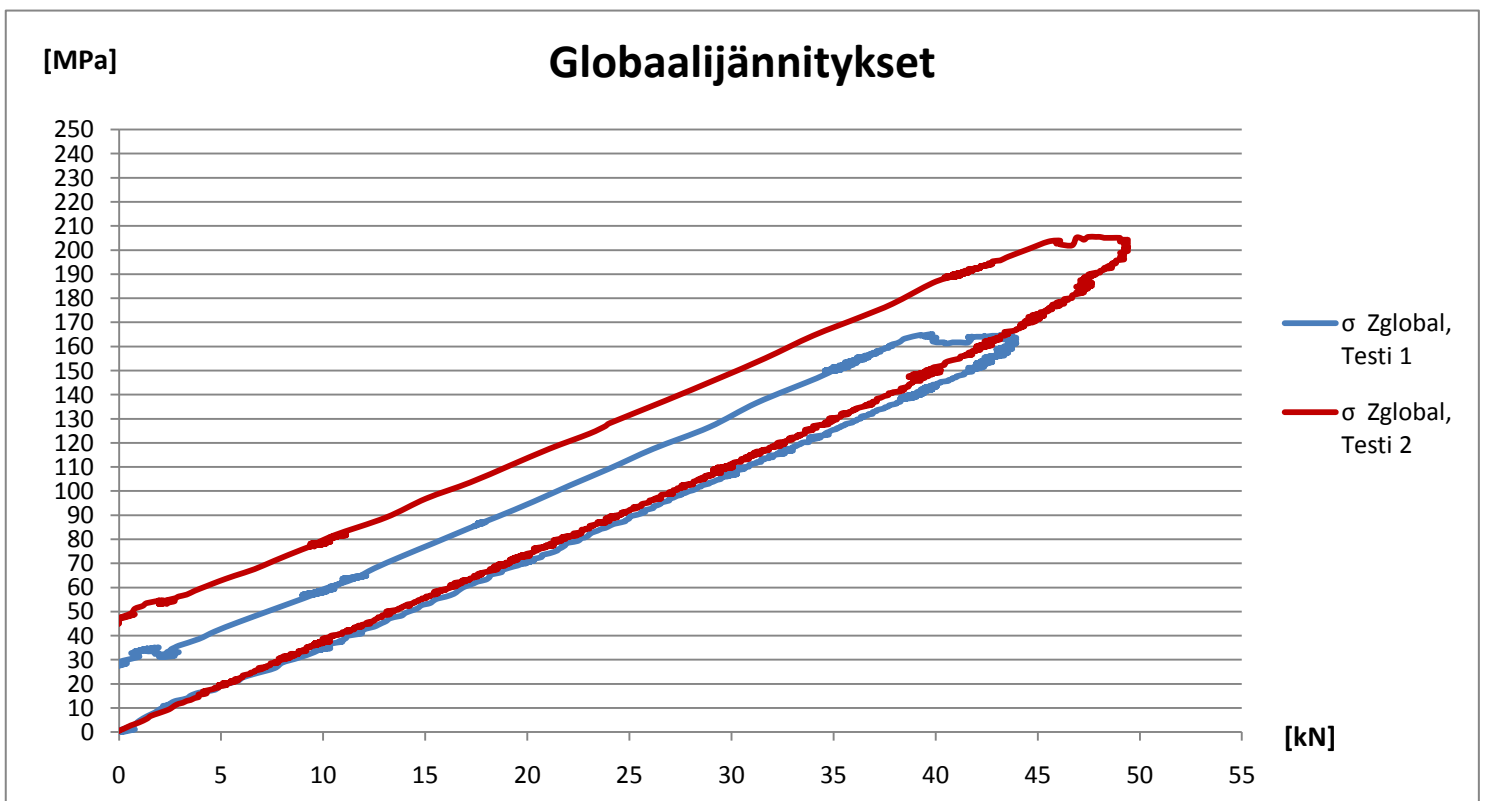
Kuva 27. Rakenteen globaalijännitykset testeittäin

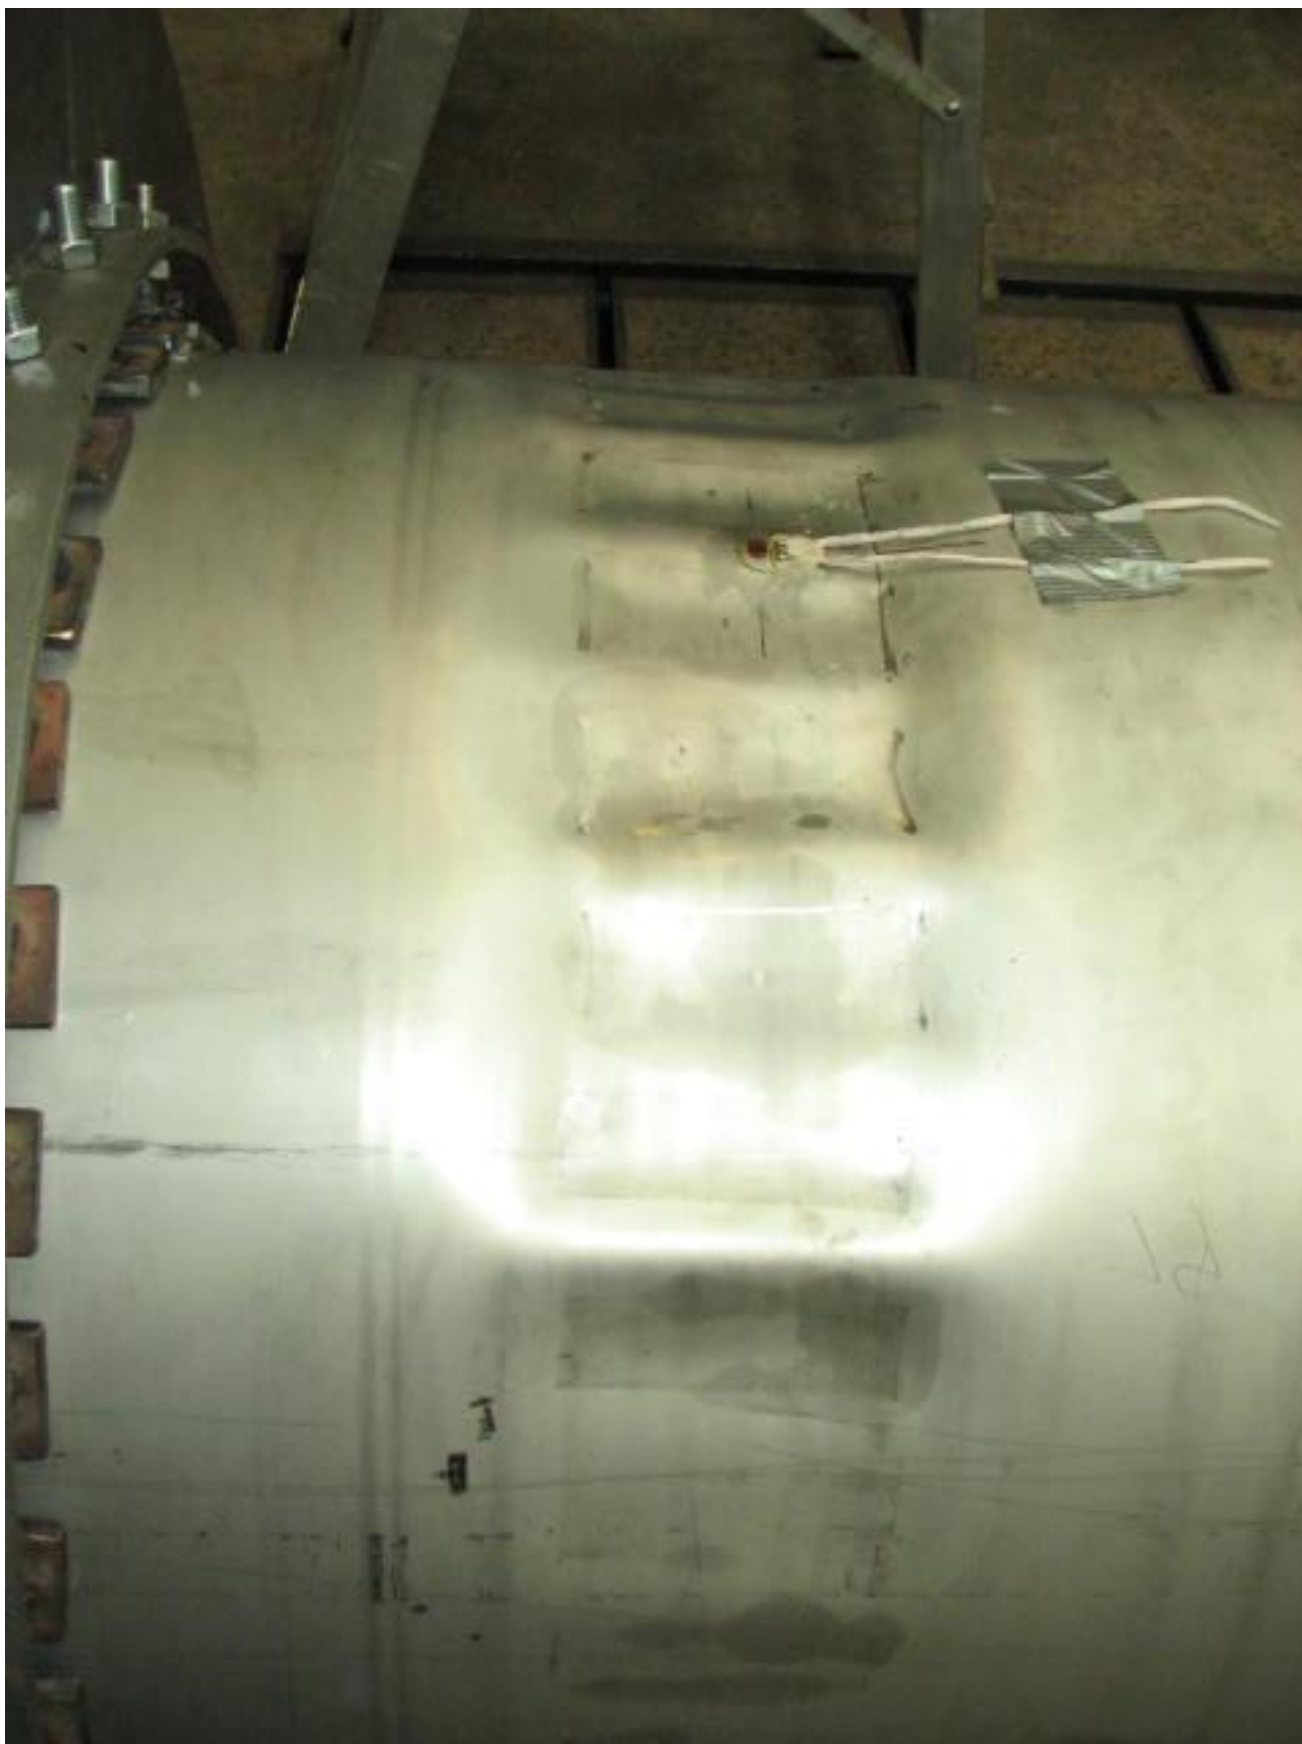
LIITE 2 Toisen testin lommahdusmuoto

Empiiriset kokeet varmistivat selkeästi analyttisten laskelmien perusteella tehdyn oletuksen siitä, että rakenteen kriittisin kohta tulee olemaan putken ylimmän tuen kohdalla. Rakenne vaurioitui tukirakenteen jäykistämisen jälkeen, lähes täysin oletetulla tavalla. Tukien kohdalta lommahtamalla.
