BK10A0400 Kandidaatintyö

## **Voimakattilan kunnonseurantajärjestelmä**

Ohjaajat: Professori Jukka Martikainen (LTY)  
DI Jarmo Junttanen (Stora Enso Oyj)

Lappeenrannassa 27.04.2010

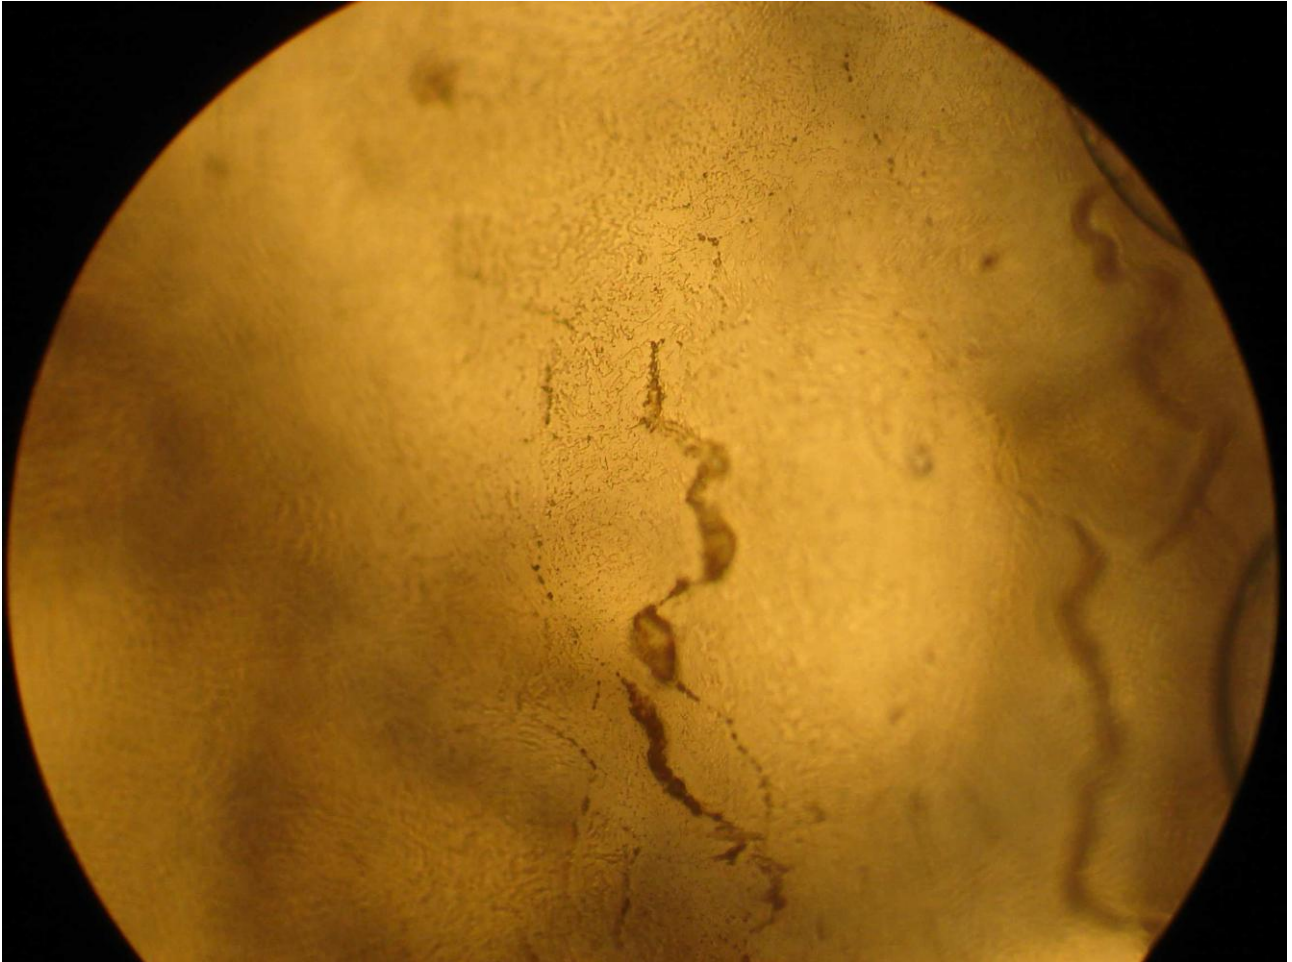
Syövytettyyn metallipintaan tuodaan jäljennemuovihartsia joko maalaamalla tähän tarkoitettuun lakalla tai painamalla kohteeseen liuottimella pehmennetty muoviliuska. Muovin kovetuttua riittävästi se repäistään pois, jolloin metallipinnan epätasaisuudet toistuvat muovipinnassa käännteisinä. Jäljennettä tarkastellaan yleensä valomikroskoopilla sekä pyyhkäisyelektronimikroskoopilla. Kuvissa 7 ja 8. on esimerkkejä jäljenteistä, joissa on havaittavissa 4:n asteen virumisvaurio. (Auerkari. 1981, s. 8)

*Kuva 7. 4:n asteen virumavaurio. (Salmi, P. 2009)*

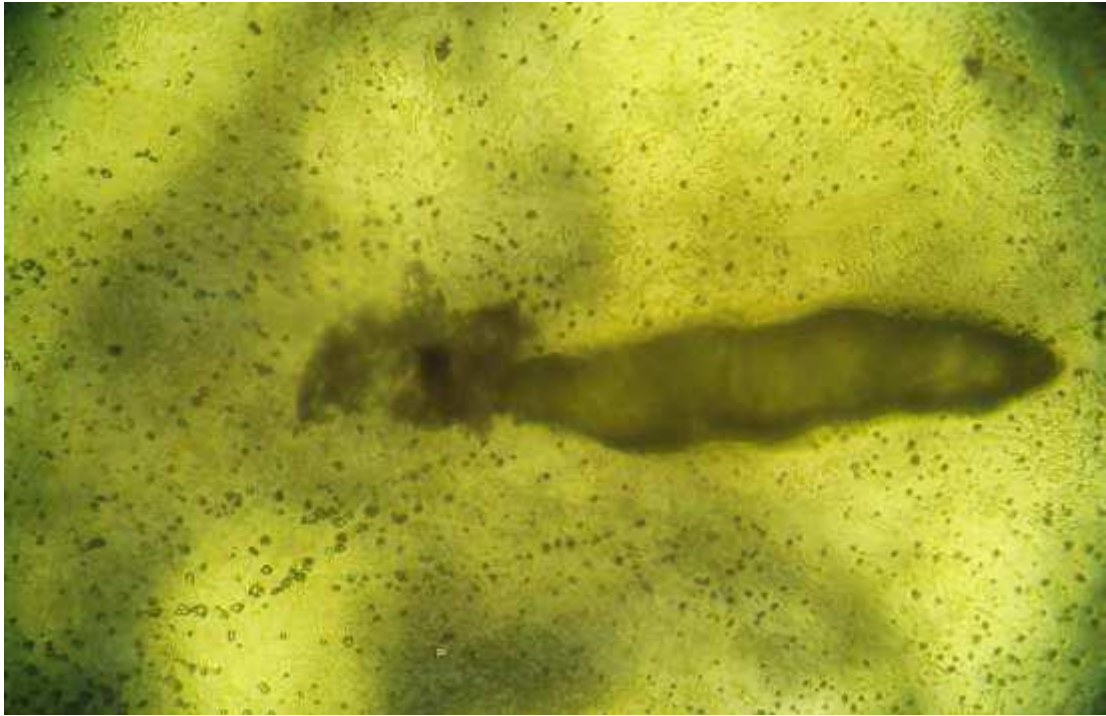
Kuva 8. Jäljenteessä havaittu mikrosärö. Suurennos noin 300x. (Salmi, P. 2009)
