## **HÖYRYLAIVAN KATTILAN KORJAUSHITSAUKSEN SUUNNITTELU**

Lappeenrannan–Lahden teknillinen yliopisto LUT

Konetekniikan diplomityö

### **Planning the repair welding of a steam ship boiler**

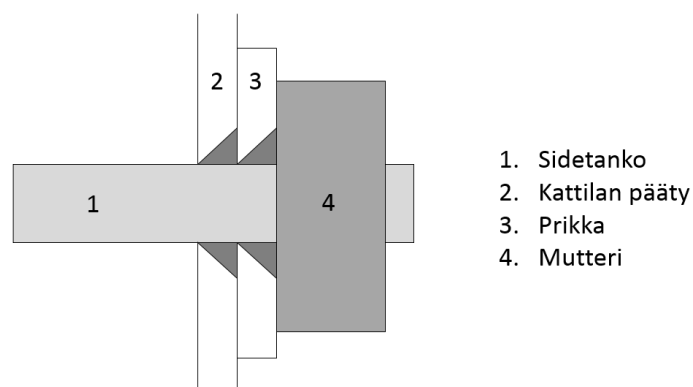
Kuva 15. Sidetangon ja kattilan päädyn välinen liitos.

Vanhat sidetangot poistetaan avaamalla mutterit tai leikkaamalla ne irti. Sidetankoja irrottessa on huomioitava, että ne tukevat kattilan päätyä, ja kaikkien tankojen irrottaminen kerralla voi johtaa kattilan päädyn muodonmuutoksiin. Osa uusista tangoista on tarvittaessa asennettava ennen viimeisten tankojen irrottamista. Uusien sidetankojen päihin koneistetaan kierteet muttereille. Kattilan päätyyn valmistellaan puoli-V-railo hitsausohjeen mukaisesti. Tanko pujotetaan kattilan läpi ja hitsataan kiinni kattilan päätyihin. Jotta kattilan ulkonäkö vastaa mahdollisimman hyvin alkuperäistä, hitsataan sidetangon päähän kattilan päätyä vasten priikka puoli-V-railolla, ja lopuksi tangon päähän kierretään mutteri. Sidetangon kiinnitys kattilan päätylevyyn on esitetty kuvassa 15.
