LAPPEENRANNAN TEKNILLINEN YLIOPISTO
LUT School of Energy Systems
LUT Kone

**PETROKEMIAN AROMAATTITUOTANNON PUMPPUJEN VIKA-ANALYYSI
JA LUOTETTAVUUDEN PARANTAMINEN**

Diplomityö

2017

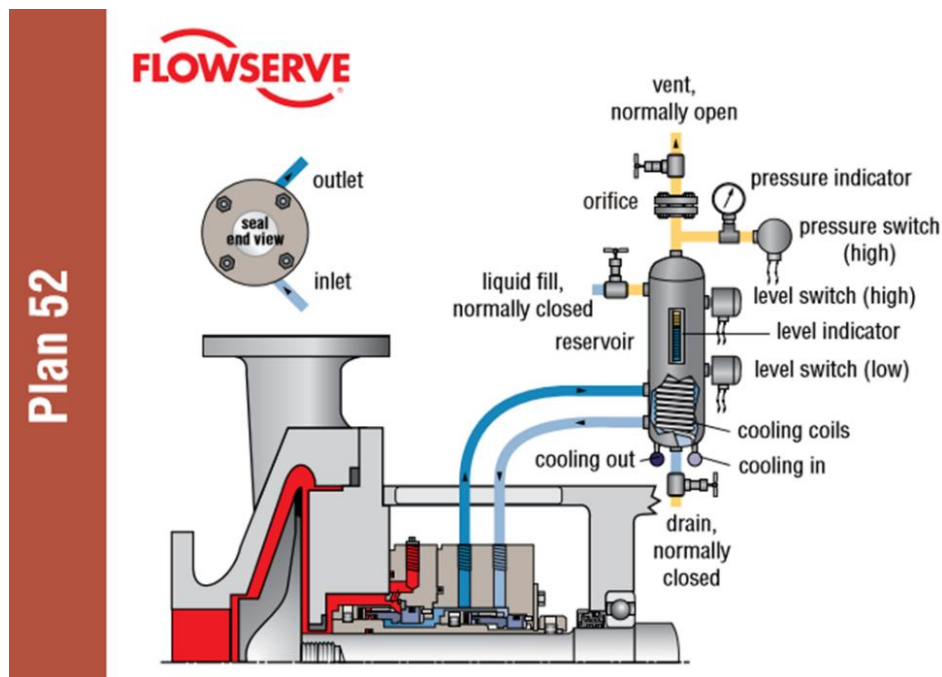
Tiivistenestejärjestelmän mekaanisessa tiivisteessä Plan 52 mukaan olisi käytettävä kaksitoimista tiivistettä, jossa on pumppausrenkas. Pumppausrenkaalla aiheutetaan käynnissä olevan pumpun tiivistenesteen kiertäminen. (Flowserve 2013, s. 27.) Kuvassa 24 nähdään Flowserve ohjeistama Plan 52 mukainen tiivistenestejärjestelmä.

Kuva 24. Flowserve'n kuvaus API Plan 52 versiosta (Flowserve 2013, s. 26).

Prosessiaine vuotaa tiivistenestejärjestelmään päin, koska prosessiaineen puolella on tiivistenestejärjestelmää suurempi paine. Vuodon takia prosessiaineena toimivan fenolin ja tiivistenestejärjestelmässä toimivan kumeenin pitäisi olla yhteensopivia Flowserve'n ohjeistuksen mukaisesti (Flowserve 2013, s. 26). Kumeenin sekaan vuotavan fenolin lämpötila on 223 °C ja se nostaa reilusti tiivistenestejärjestelmän lämpötilaa, kun vuoto kasvaa ja samalla alkaa tiivistenestejärjestelmän paine kohota. Normaalisti tiivistenestettä jäähdyttävä glykoli ei kyseisessä tapauksessa jäähtyvä tarpeeksi. Paineen nousu on merkki vuotavasta mekaanisesta tiivisteestä ja jos siihen ei reagoida, alkaa vuoto lisääntyä ja mahdollisesti myös mekaanisen tiivisteiden ulompi liukupintapari alkaa vuotaa. Ulomman liukupintaparin vuotamisessa pääsee myös fenolia kumeenin seassa ulkoilmaan, jota pyritään tiivistenestejärjestelmien avulla välttämään.

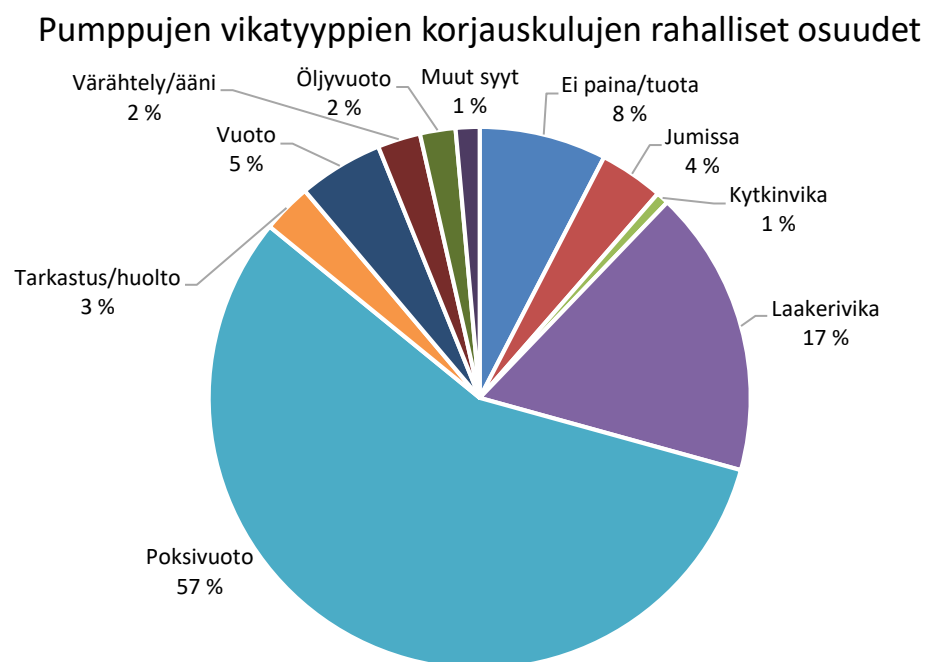
Ensimmäisenä alatutkimuskysymyksenä diplomityössä oli selvittää selville saatujen vikaantumisten vikatyypin rahallinen osuus kokonaiskorjauskuluista prosentteina. Vikatyypin rahallisen osuuden selvityksessä saatiin selvästi suurimmaksi rahaa kuluttavaksi vikatyypiksi selville poksivuodot 57 %:n osuudella. Toiseksi suurimmaksi rahaa kuluttavaksi vikatyypiksi selvisi laakeriviat 17 %:n osuudella. Kolmanneksi suurimmaksi rahaa kuluttavaksi vikatyypiksi selvisi painamattomuus- ja tuottamattomuusongelmat. Kuvassa 29 esitellään kaikki pumppujen vikaantumisten vikatyypin rahalliset prosentiosuudet kokonaismäärästä.

Kuva 29. Pumppujen vikatyypin kokonaiskorjauskulujen rahalliset osuudet vikatyypeittäin esitettynä prosentiosuuksineen kokonaismäärästä.

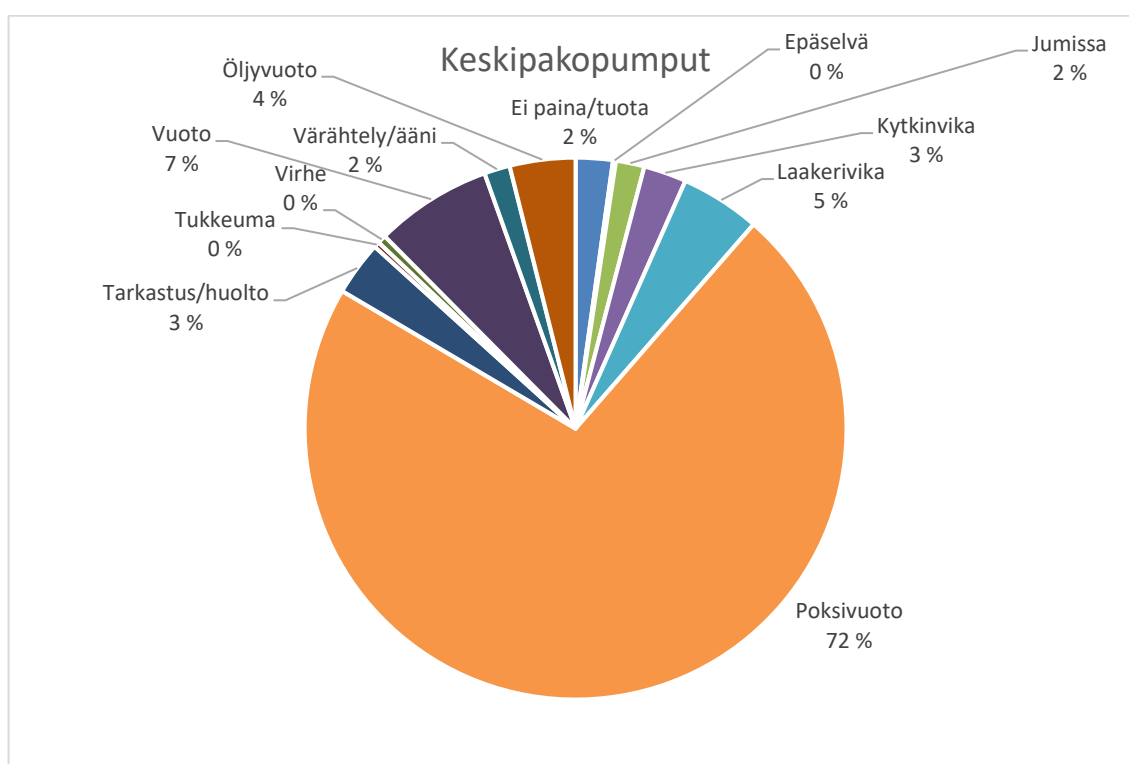
Toisena alatutkimuskysymyksenä diplomityössä oli selvittää pumppujen eri vikaantumistyyppit prosenttiosuuksineen. Keskipakopumppujen vikaantumissyiden selvityksessä lähtötietoina käytettiin 587 eri vikaantumista. Tuloksista selvisi keskipakopumpun selvästi suurimmaksi vikaantumissyiksi poksivuodot 72 %:n osuudella. Toiseksi suurimmaksi syyksi selvisi laakeriviat 5 %:n osuudella ja öljyvuodot 4 %:n osuudella. Kuvassa 30 esitellään kaikki tutkimuksessa selville saadut vikaantumissyiden prosenttiosuudet keskipakopumppujen osalta.

Kuva 30. Keskipakopumppujen vikaantumissytyt esitettynä prosenttiosuuksineen kokonaismäärästä.

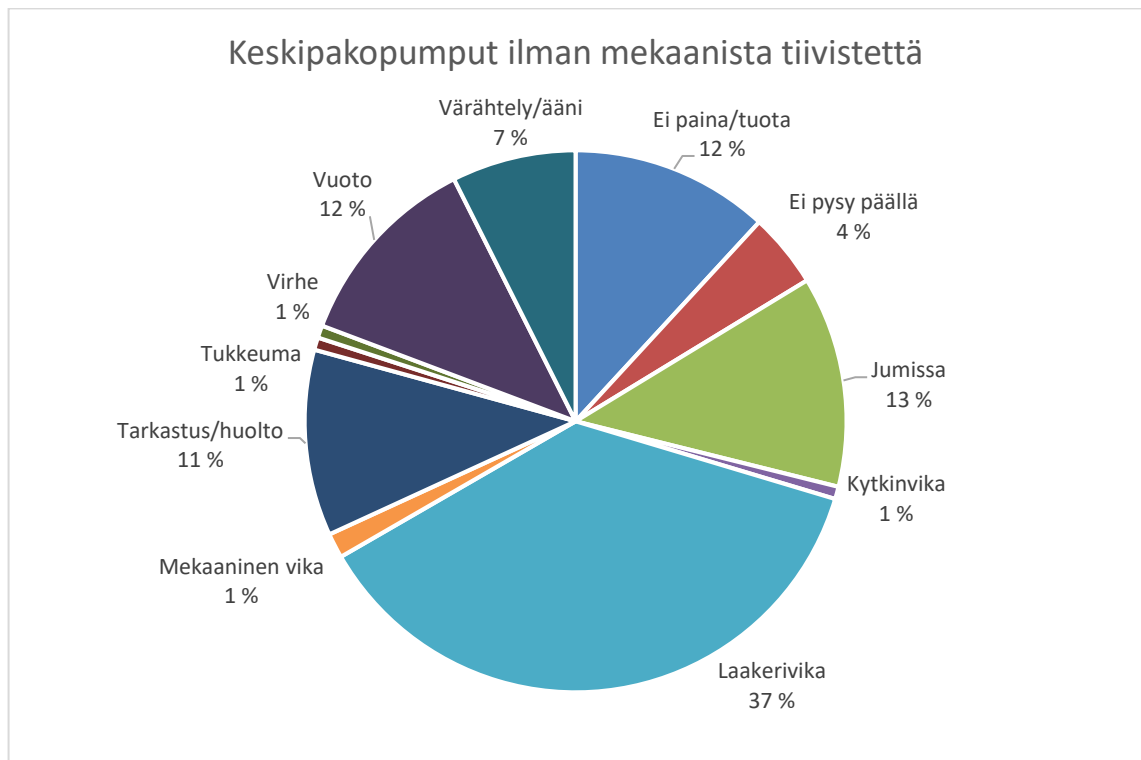
Ilman mekaanista tiivistettä omaavien keskipakopumppujen vikaantumissyiden selvityksessä lähtötietoina käytettiin 135 eri vikaantumista. Tuloksista selvisi ilman mekaanista tiivistettä omaavien keskipakopumppujen selvästi suurimmaksi vikaantumissyiksi laakeriviat 37 %:n osuudella. Toiseksi suurimmaksi syyksi selvisi pumpun jumissa oleminen 13 %:n osuudella. Kolmanneksi suurimman syyn jakoivat painamattomuus- ja tuottamattomuusongelmat sekä erilaiset vuodot kummallakin 12 %:n osuudella.

Kuva 31. Ilman mekaanista tiivistettä olevien keskipakopumppujen vikaantumissyiden esitettyinä prosenttiosuuksineen kokonaismäärästä.

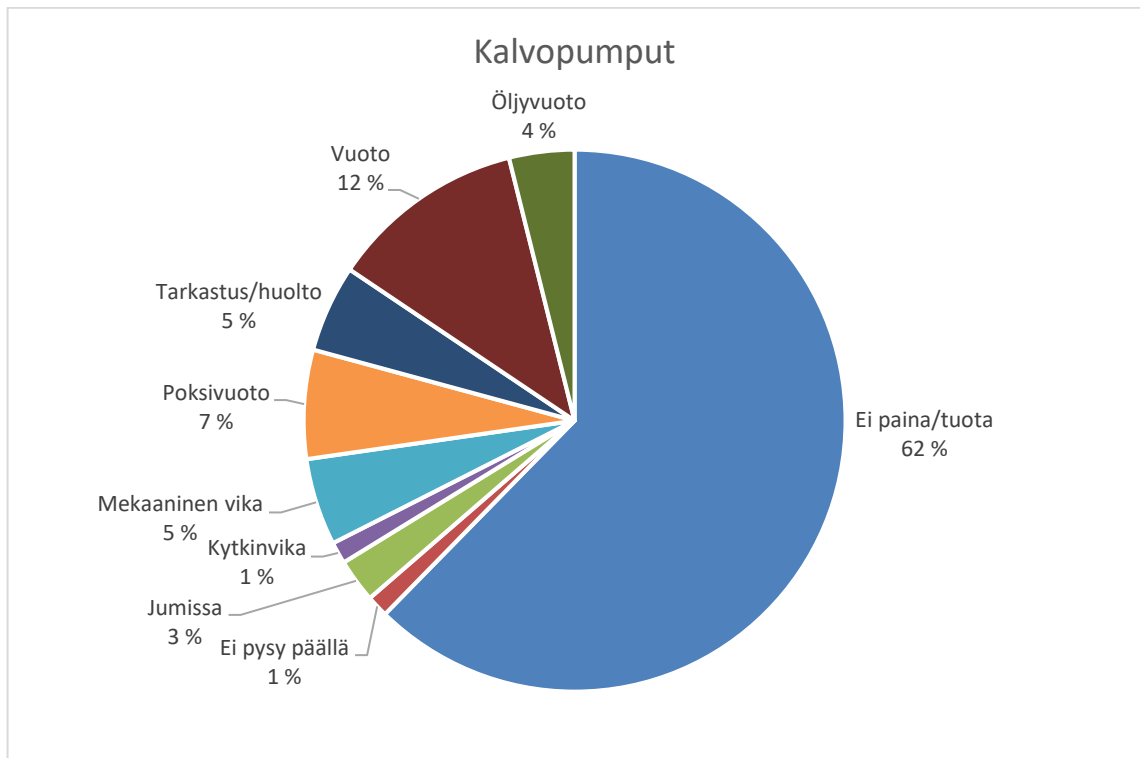
Kalvopumppujen vikaantumissyiden selvityksessä lähtötietoina käytettiin 77 eri vikaantumista. Tuloksista selvisi kalvopumpun selvästi suurimmaksi vikaantumissyiksi erilaiset painamattomuus- ja tuottamattomuusongelmat 62 %:n osuudella. Toiseksi suurimmaksi syyksi selvisi erilaiset vuodot 12 %:n osuudella ja kolmanneksi suurimmaksi syyksi selvisi poksivuodot 7 %:n osuudella. Kuvassa 32 esitellään kaikki tutkimuksessa selville saadut vikaantumissyiden prosenttiosuudet kalvopumppujen osalta.

Kuva 32. Kalvopumppujen vikaantumissytyt esitettynä prosenttiosuuksineen kokonaismäärästä.

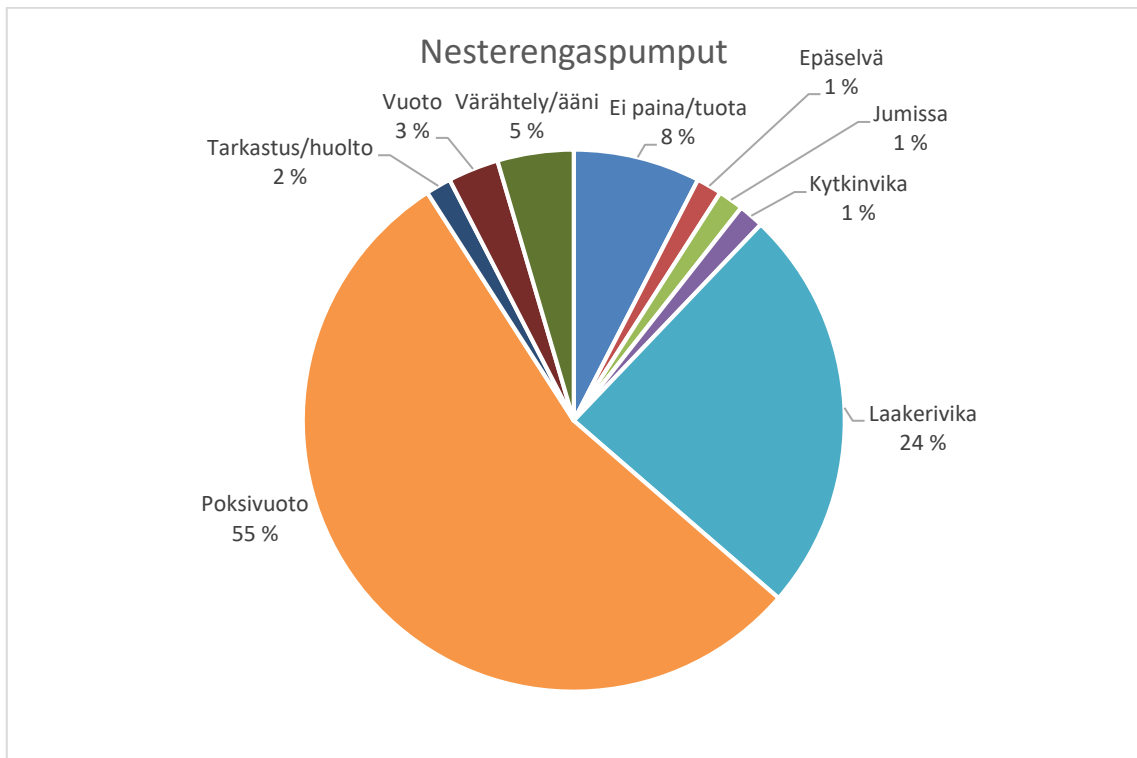
Nesterengaspumppujen vikaantumissyiden selvityksessä lähtötietoina käytettiin 66 eri vikaantumista. Tuloksista selvisi nesterengaspumppujen selvästi suurimmaksi vikaantumissyiksi pöksivuodot 55 %:n osuudella. Toiseksi suurimmaksi syyksi selvisi laakeriviat 24 %:n osuudella sekä kolmanneksi suurimaksi syyksi painamattomuus- ja tuottamattomuusongelmat 8 %:n osuudella. Kuvassa 33 esitellään kaikki tutkimuksessa selville saadut vikaantumissyiden prosenttiosuudet nesterengaspumppujen osalta.

Kuva 33. Nesterengaspumppujen vikaantumissytyt esitettynä prosenttiosuuksineen kokonaismäärästä.

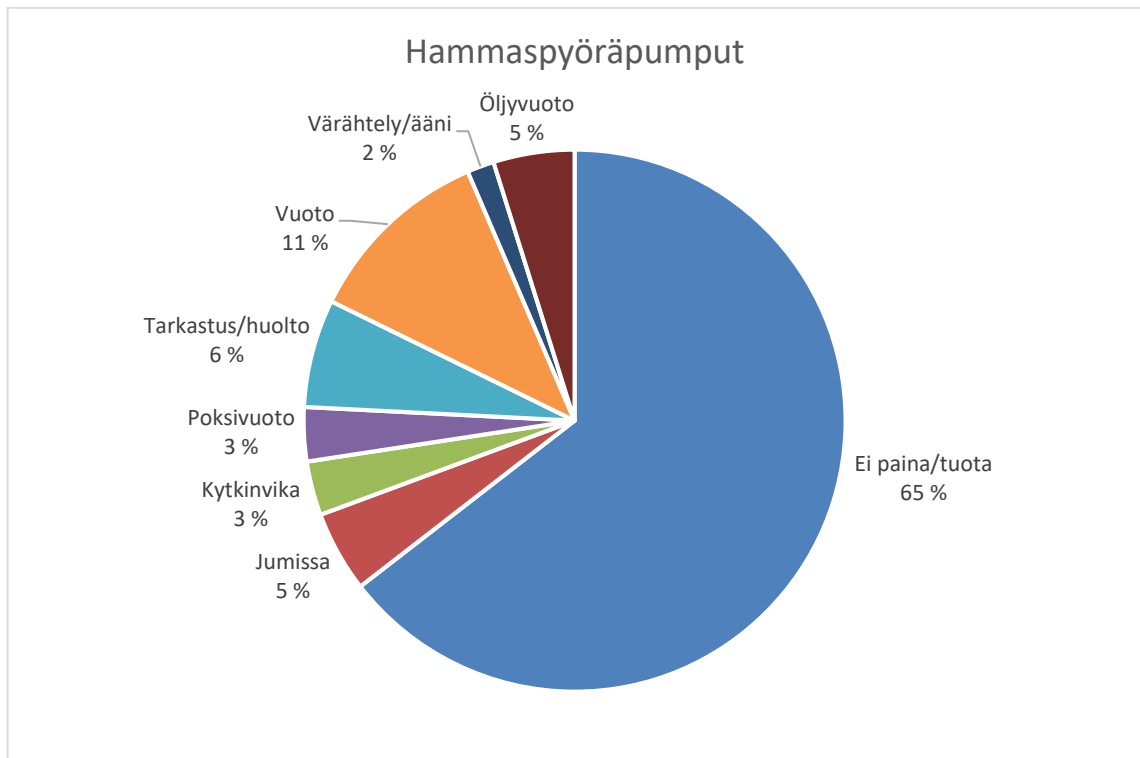
Hammaspyöräpumppujen vikaantumissyiden selvityksessä lähtötietoina käytettiin 62 eri vikaantumista. Tuloksista selvisi hammaspyöräpumppujen selvästi suurimmaksi vikaantumissyykseksi painamattomuus- ja tuottamattomuusongelmat 65 %:n osuudella. Toiseksi suurimmaksi syyksi selvisi erilaiset vuodot 11 %:n osuudella sekä kolmanneksi suurimmaksi syyksi tarkastukset ja huollot 6 %:n osuudella. Kuvassa 34 esitellään kaikki tutkimuksessa selville saadut vikaantumissyiden prosenttiosuudet hammaspyöräpumppujen osalta.

Kuva 34. Hammaspyöräpumpujen vikaantumissyöt esitettynä prosenttiosuuksineen kokonaismäärästä.

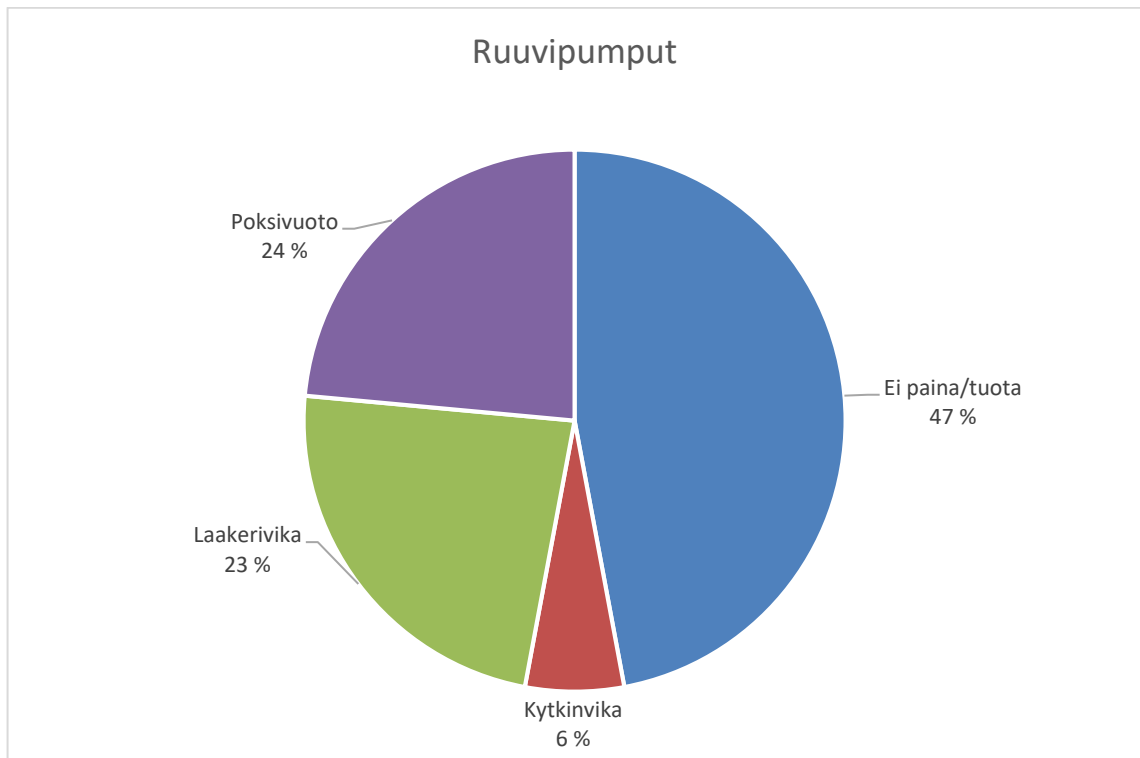
Ruuvipumppujen vikaantumissyiden selvityksessä lähtötietoina käytettiin 17 eri vikaantumista. Tuloksista selvisi ruuvipumppujen selvästi suurimmaksi vikaantumissyöksi painamattomuus- ja tuottamattomuusongelmat 47 %:n osuudella. Toiseksi suurimmaksi syyksi selvisi poksivuodot 24 %:n osuudella ja kolmanneksi suurimmaksi syyksi laakeriviat 23 %:n osuudella. Kuvassa 35 esitellään kaikki tutkimuksessa selville saadut vikaantumissyiden prosenttiosuudet ruuvipumppujen osalta.

Kuva 35. Ruuvipumppujen vikaantumissyty esitettynä prosenttiosuuksineen kokonaismäärästä.

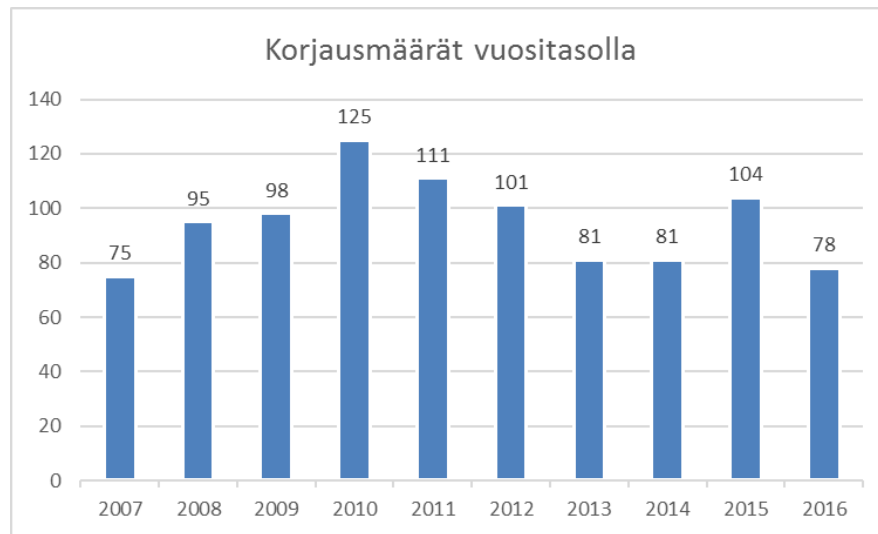
Kolmantena alatutkimuskysymyksenä diplomityössä oli, paljonko pumppukorjauksia tutkittavan ajanjakson aikana on ollut vuosittain ja onko korjausmäärät lisääntyneet vai vähentyneet. Tutkimuksen tulokset antoivat vuosien 2007–2016 välisenä aikana vuositasolla korjausmääräksi 75–125 kertaa. Vähiten korjauksia vuositasolla on esiintynyt 75 kertaa vuonna 2007 ja eniten korjauksia 125 kertaa vuonna 2010. Vuoden 2016 korjausmäärään vaikuttaa lyhyempi tutkittava ajanjakso, joka vääristää hieman tuloksia. Ajanjakso vuodelle 2016 on ollut 01.01.2016–15.10.2016 ja korjausmääriä tutkittavalla ajanjaksolla on esiintynyt 78 kertaa. Korjausmäärät ovat vaihdelleet hieman tutkittavan ajanjakson aikana ja tuloksena on korjausmäärien osalta, että korjausmäärät ovat pysyneet suurin piirtein samalla tasolla tutkittavien vuosien aikana. Kuvassa 36 esitellään tulokset vuosittaisista korjausmääräistä

Kuva 36. Pumppujen korjausmäärät esitettynä vuositasolla välillä 2007–2016, josta 2016 vuoden tutkittava aikaväli on ollut 01.01.2016–15.10.2016.
