**LÄÄKETIETEELLISTEN ULTRAÄÄNIANTUREIDEN KUVANLAATU
KORJAUKSEN JÄLKEEN**

Diplomityö
2021

Image quality of medical ultrasound probes after repair

Master's thesis

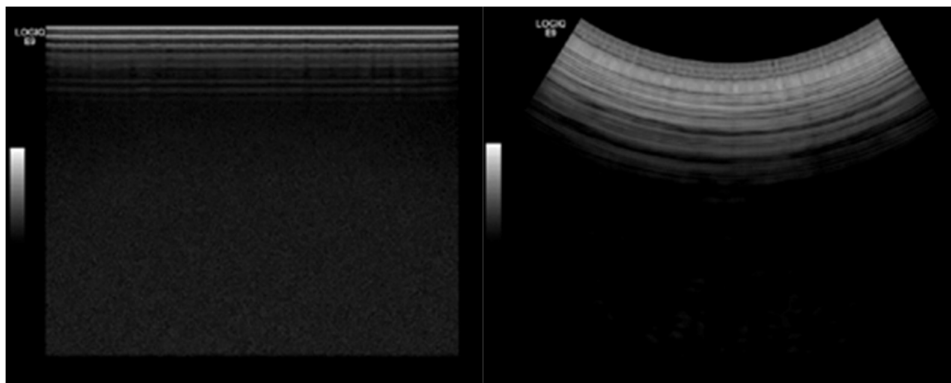
Kuva 3. Kuvat täysin toimivien lineaari- ja konveksianturien ilmakuvista.

Kuvassa 3 näkyy täysin toimivien lineaari- ja konveksianturien ilmakekuvat. Ilmakekuvat ovat anturin sivulta keskelle peilaten symmetriset ja niissä kaikki pietsosähköiset kiteet toimivat.

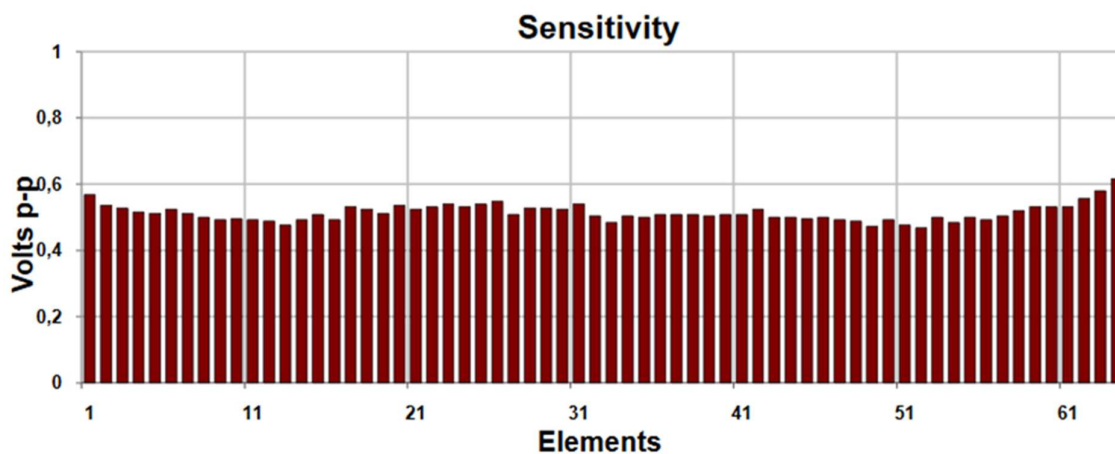
Kuva 6. Kuvassa on Sonora FirstCall 2000™ aPerio -laitteistolla mitatun anturin herkkyys. Anturissa on 64 pietsosähköistä kidettä ja ne kaikki ovat kunnossa, koska niiden herkkyudet ovat samalla tasolla. (Mårtensson 2011.)

Herkkyys mitataan suhteellisena vasteena takaisin heijastuneesta kaiusta yksitellen kidepakan kiteistä. Herkkyyden pitäisi olla jokaisella kiteellä samalla tasolla ja toimivassa anturissa kiteiden herkkyydessä on pieniä vaihteluita. (Mårtensson 2011.)

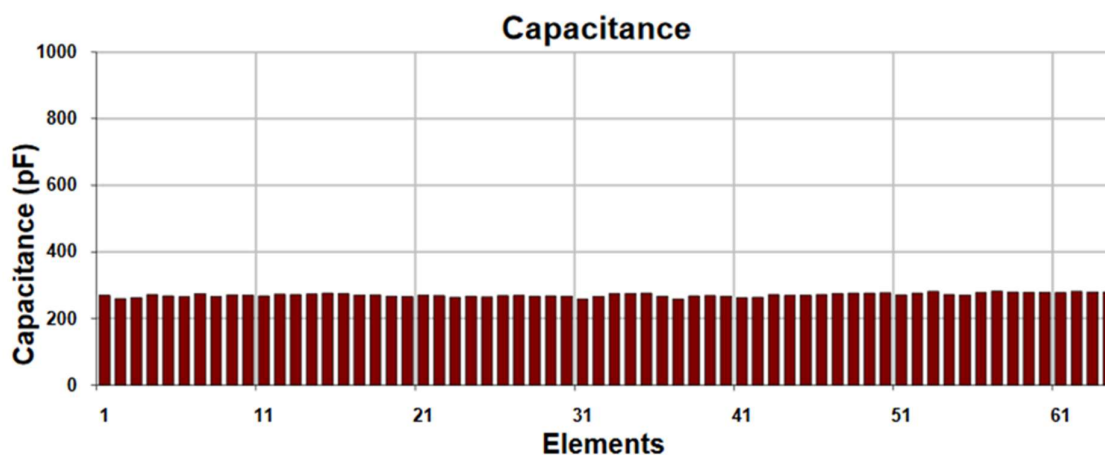
tieto näistä on huipusta huippuun amplitudi, herkkyys, koska se näyttää anturin kyvyn lähettää ja vastaanottaa pulsseja. Toiseksi tärkein tieto on kapasitanssi, koska siitä näkee, onko pietsosähköisen kiteen johdossa oikosulku tai onko se poikki vai onko kide rikki. (Mårtensson 2011.) Kuvassa 6 näkyy Sonora FirstCall 2000™ aPerio -laitteistolla mitatun anturin pietsosähköisten kiteiden herkkyys ja kuvassa 7 näkyy saman anturin pietsosähköisten kiteiden kapasitanssi.

Kuva 7. Kuvassa on FirstCall 2000™ aPerio -laitteistolla mitatut kokonaiskapasitanssit anturin pietsosähköisiltä kiteiltä ja johdoista. Anturissa on 64 pietsosähköistä kidettä ja ne kaikki ovat kunnossa, koska kapasitanssit ovat samalla tasolla. (Mårtensson 2011.)

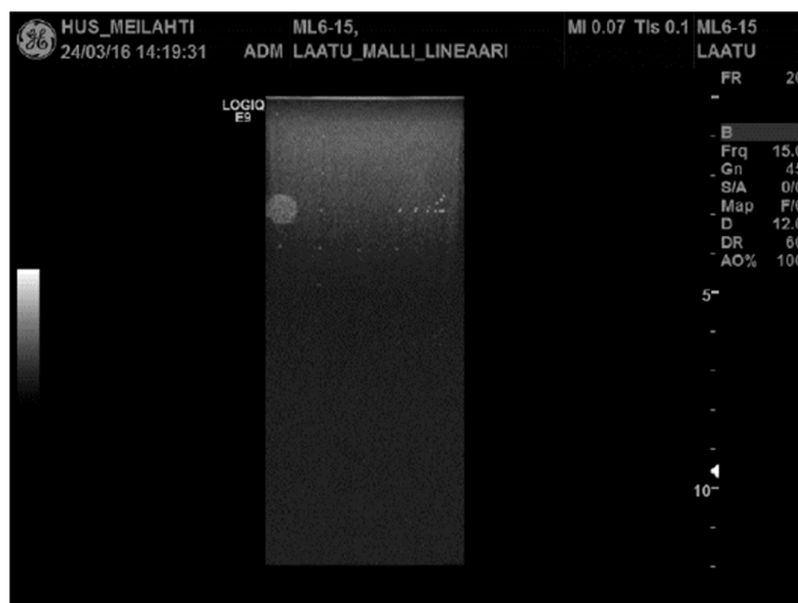
Visualisointisyvyys on se syvyys missä, fantomin taustamateriaalin signaali vaimenee kahdesti taustakohinaan verrattuna (Dudley and Woolley 2019). Visualisointisyvyuden määrittäminen fantomin avulla on yksi suositelluista mittauksista useimmissa ultraäänilaitteiston laatumittauksissa ja laadunmittausstandardeissa (Mannila 2013). Kuvassa 8 näkyy fantom lineaarianturilla kuvannettuna ja visualisointisyvyys on se kohta, missä fantomin taustarakennekuvio (speckle) ja kohina sekoittuvat toisiinsa noin 4 cm syvyydessä.

Kuva 8. Havainnekuva lineaarianturin fantomilla mitatusta visualisointisyvyydestä.
