AURINKOPANEELIEN KUNTOTUTKIMUS LÄMPÖKUVAUKSEN AVULLA

Lappeenrannan-Lahden teknillinen yliopisto LUT

Troubleshoot solar panels using thermal imaging

Master's thesis

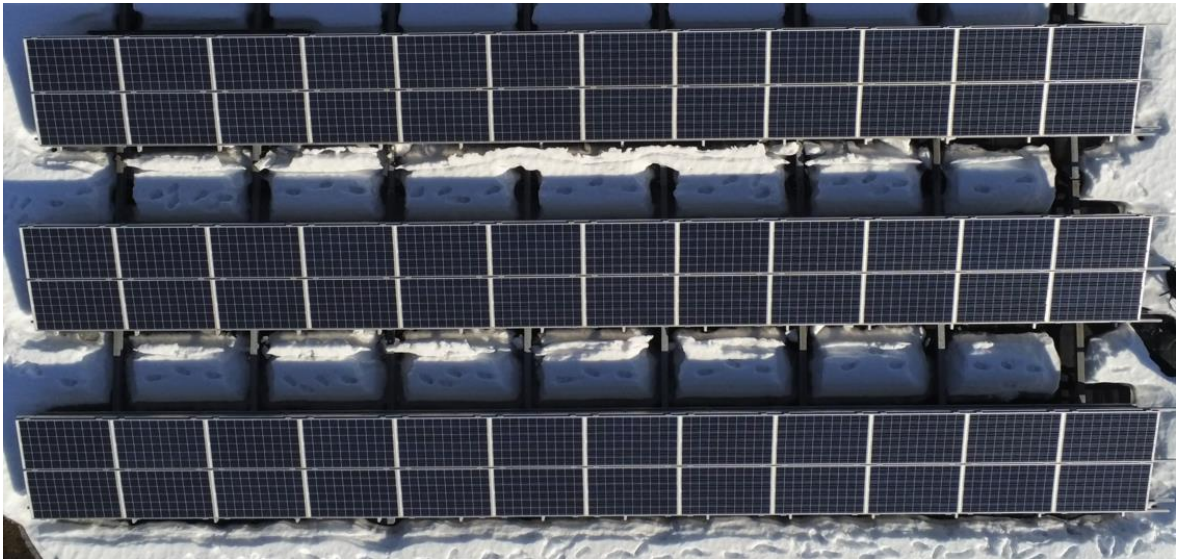
Kuva 16 Luontokeskus Haltian aurinkovoimala kuvattuna ilmasta

Voimala vastasi koostumukseltaan ennakkotietoja. Kuvasta voidaan havaita voimalan rakenne, yksi paneeli koostuu 60 kennosta ja paneeleita on kolmessa rivissä aina kaksi päällekkäin. Yhdessä rivissä on 24 paneelia ja kolmessa rivissä yhteensä 72. Paneelit on suunnattu lounaaseen. Paneelien asennuskulma on noin 22 astetta. Kuvassa 17 näkyy aurin-
gon säteilyteho tutkimuksen aikana.

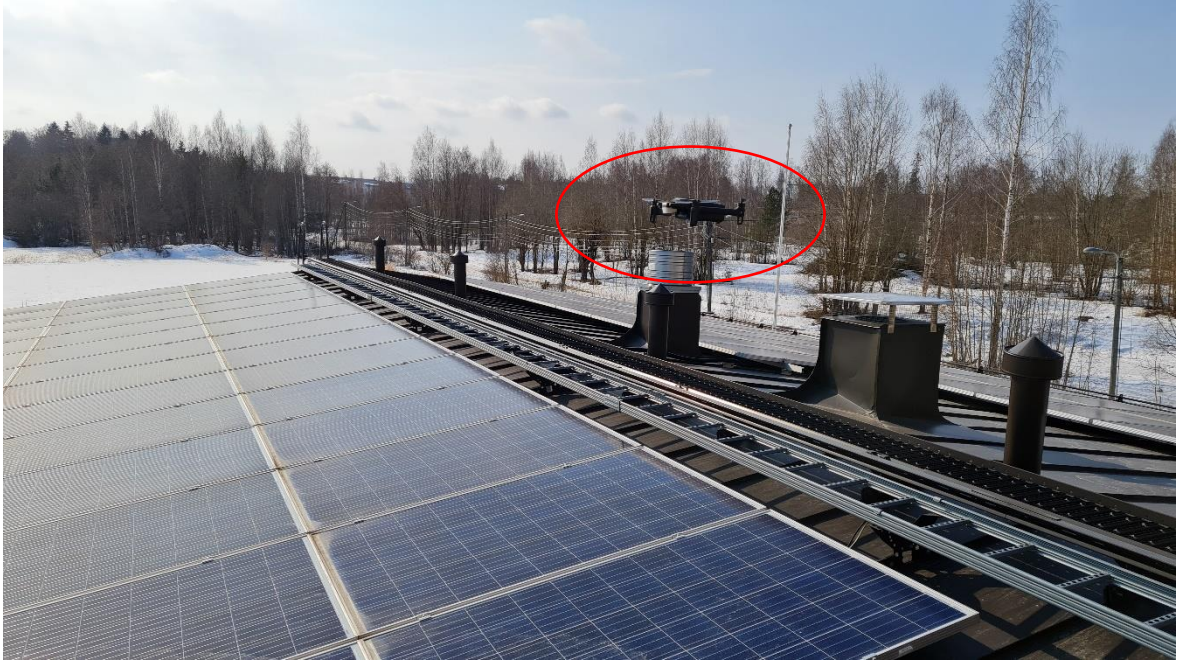
Kuva 20 Tytyrin vesilaitoksen katolla lämpökuvaus käynnissä

Kuvauksessa poikkeamaa havaittiin kymmenessä eri paneelissa. Kuvauksen raportti liitteessä 2. Paneelien pinnassa oli kuvassa 21 näkyvää hiekkapölyä, mutta sen vaikutuksen määrittämiseksi pitäisi suorittaa uusintamittaus puhtaille paneeleille.
