Teknillinen tiedekunta

BK10A0400 Kandidaatintyö

Voimakattilan kunnonseurantajärjestelmä

Lappeenrannassa 27.04.2010

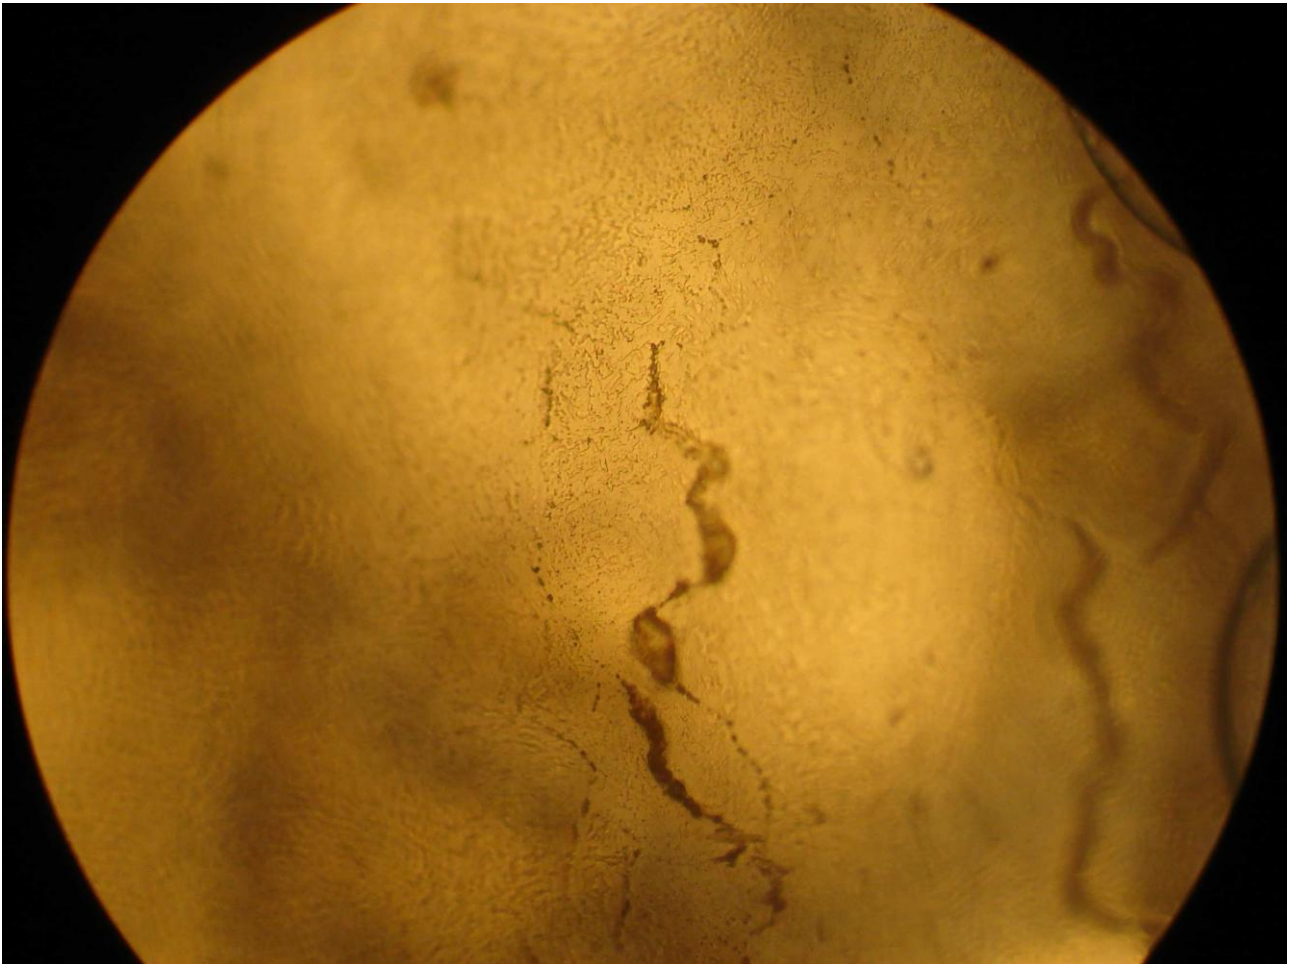
Syövytettyyn metallipintaan tuodaan jäljennemuovihartsia joko maalaamalla tähän tarkoitettuun lakalla tai painamalla kohteeseen liuottimella pehmennetty muoviliuska. Muovin kovetuttua riittävästi se repäistään pois, jolloin metallipinnan epätasaisuudet toistuvat muovipinnassa käännteisinä. Jäljennettä tarkastellaan yleensä valomikroskoopilla sekä pyyhkäisyelektronimikroskoopilla. Kuvissa 7 ja 8. on esimerkkejä jäljenteistä, joissa on havaittavissa 4:n asteen virumisvaurio. (Auerkari. 1981, s. 8)

Kuva 7. 4:n asteen virumisvaurio. (Salmi, P. 2009)
