LAPPEENRANNAN TEKNILLINEN YLIOPISTO
School of Energy Systems
Konetekniikan koulutusohjelma

**ASENNUKSEN LAADUNHALLINTA SOODA- JA
VOIMAKATTILOISSA**

Diplomityö

2018

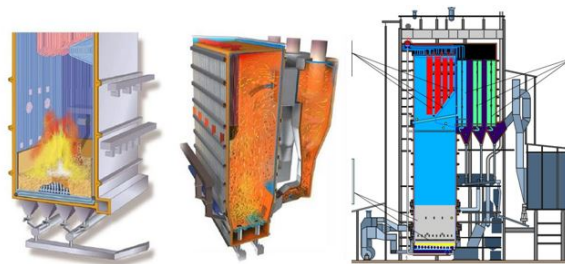
Kuva 1. Erilaiset kattilatyypit: Leijupeti (BFB)-, kiertopeti (CFB)- ja soodakattila. (Olfsson 2018, s. 13; Wallin 2018, s. 18)

Voimakattiloita voidaan jakaa toimintaperiaatteeltaan leijupeti- (BFB) ja kiertopetikattiloiksi (CFB). Leijupetikattilassa on hiekkaa ja polttoaine syötetään petin päälle, missä polttoaine sekoittuu hiekkaan. Hiekassa polttoaineesta haihtuu palamiskaasuja, jolloin palamisprosessi tapahtuu petin päällä. Kiertopetikattilassa käytetään suurempaa leijutusnopeutta kuin leijupetikattilassa, jolloin selvää petin pintaa ei pysty erottamaan. Näin ollen osa hiekasta tempautuu savukaasujen mukaan ja tulipesästä poistuneet hiekat palautetaan takaisin tulipesään syklonin avulla. Palamattomat materiaalit ja tuhka poistetaan ajoittain molemmista kattilatyypeistä. Soodakattilan tulipesä ei sisällä hiekkaa laisinkaan ja palamaton materiaali, jota kutsutaan sulkasi, poistuu sulakouruja pitkin viherlipeäliuottajaan nestemäisenä (Kuva 1). (Huhtinen et al 2004, s. 157-168)

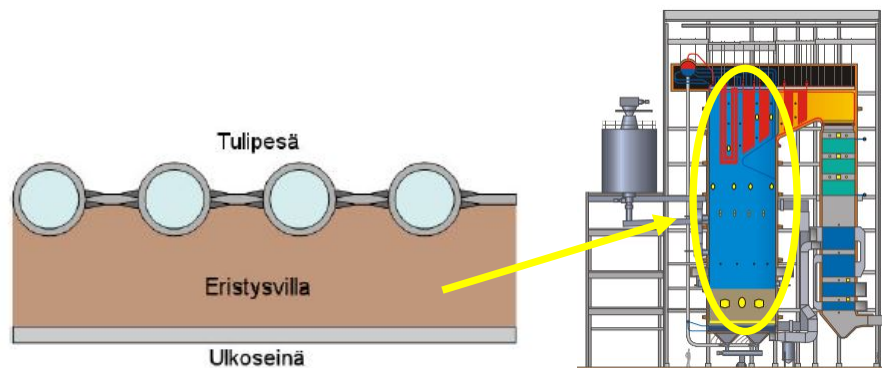
Kuva 2. Membraaniseinämän rakenne kuvattuna ylhäältäpäin, jossa höyrystinputkien väliin on hitsattu eviä. (Huhtinen et al 2004, s. 187; Olofsson 2018, s. 19)

Nykyinen sooda- ja voimakattila rakenne perustuu hitsattuun rakenteeseen, jossa keittoputkisto muodostaa kaasutiiviin putkiseinämän tulipesän ympärille. Putkiseinämän rakenne valmistetaan höyrystinputkista ja väliin hitsatuista evistä, joita nykyään kutsutaan membraaniseinämäksi (Kuva 2). (Huhtinen et al 2004, s. 187)

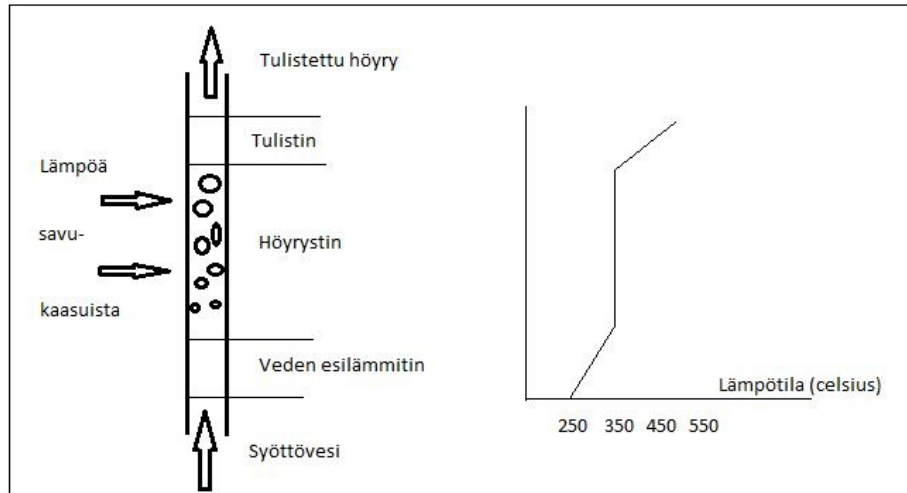
Kuva 3. Höyrykattilan toimintaperiaate kuvattuna yhtenä putkena miten syöttövesi muuttuu tulistetuksi höyryksi. (Huhtinen et al 2004, s. 7)

sooda- ja voimakattilat ovat höyrykattiloita, jotka kehittävät höyryä höyrystinputkistoon syötetystä vedestä. Kattilaseinän höyrystinputki on koko kattilan pituinen putki, joka alkaa kattilan alaosasta ja päättyy kattilan huipulla olevaan lieriöön. Vesi syötetään kattilan alaosasta höyrystinputkenputken sisälle, jossa sitä kuumennetaan höyrystyslämpötilaan, jonka jälkeen vesi muuttuu vesihöyryksi. Vesihöyryn lämpötilan noustessa alkaa vesihöyry nousta höyrystinputkenputken sisällä kohti kattilan huippua. Ennen kuin vesihöyry poistuu

kattilasta, vesihöyry lämmitetään korkeampaan lämpötilaan eli vesihöyryä tulistetaan ja tyypillinen höyrinpainne on 150-200 bar ja lämpötila 450-550°C:sta (Kuva 3). (Huhtinen et al 2004, s. 7)

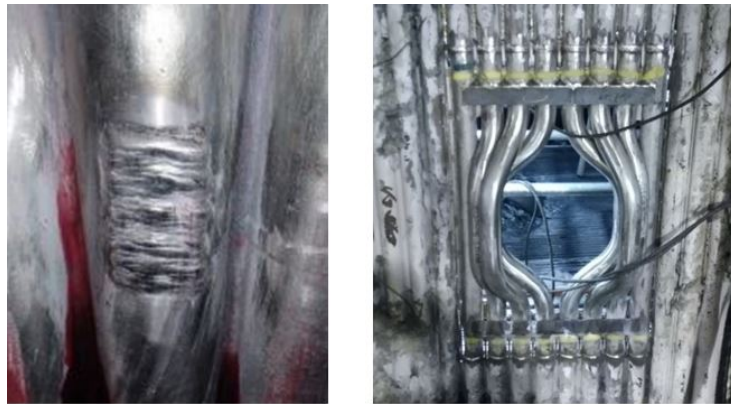
Kuva 4. Vasemmassa kuvassa havaittu pinnoitteen kulumista, johon on suoritettu päällehitsaus. Oikeassa kuvassa on vaihdettu ilma-aukkopaneeli. (Nafari 2018, s. 2)

vaurion uusiutuminen materiaalin valinnalla tai tekemällä muita korjaavia muutostöitä vaurion estämiseksi. Vaurion laajuuden ollessa pieni ja syntymekanismi ei ole uusiutuva voidaan suorittaa paikallinen korjaus. Jos vaurion laajuus on suuri tai joudutaan tekemään rakenteellisia muutoksia, korjauksen laajuus voi vaihdella yhdestä putkesta kokonaiseen seinäpaneelin vaihtoon. Höyrystinputken pinnoitteen kuluessa tai vahingoittuessa pinnoite pitää korjata. Pinnoitteen korjaaminen tehdään päällehitsaamalla. Jos pinnoitetta ei voida korjata tai höyrystinputken seinämäpaksuus on ohentunut alle suunnitteluarvon, täytyy höyrystinputki vaihtaa (Kuva 4). Korjaustyöt suoritetaan aina kattilan metallirakenteissa hitsaamalla. (Nafari 2018, s. 2-3)

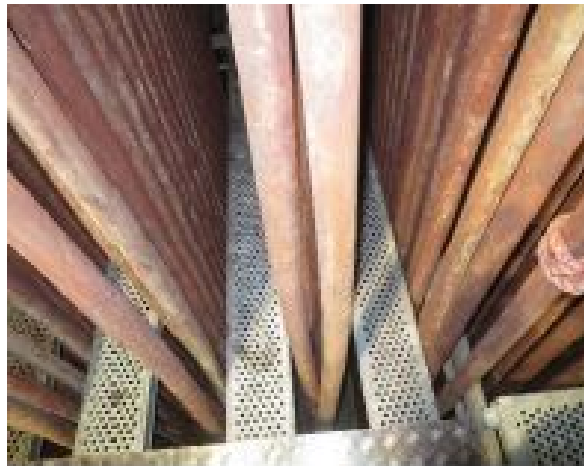
Kuva 5. Ylikuumentumisen seurauksena kaksi ensimmäistä tulistinputkea keskeltä ovat viruneet ja kattilan jäähtyessä taipuneet sivuille. (Mäkelä 2018)

Lämpöpintojen likaisuus heikentää lämmönsiirtoa. Voimakas likaantuminen saattaa aiheuttaa savukaasujen kanavoitumista ja siten aiheuttaa materiaalin ylikuumentumista lämmönsiirtimen muissa osissa. Lisäksi yhden lämmönsiirtimen likaantuminen saattaa aiheuttaa savukaasuvirrassa myöhemmin sijaitsevan lämmönsiirtimen ylikuumentumisen. Vakavan ylikuumentuminen voi aiheuttaa laiterikkoja lämmönsiirtimissä. Lämpötilan noustessa teräksen kimmokerroin laskee ja lämpötilan noustessa riittävän korkealle kuormaan nähden aiheuttaa lämmönsiirtimeen virumista (Kuva 5). (Ala-Outinen et al 2001, s. 9; Huhtinen et al 2004, s. 209; Mäkelä 2018, s. 20)

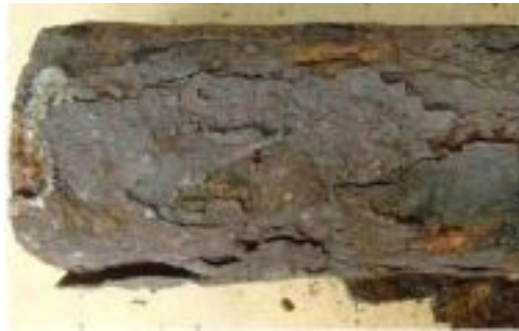
Kuva 6. Tulistinputken sulfidoituminen oksidikerroksen sijaan. (Nafari 2018, s. 5)

Metallin reagoidessa ilman kanssa muodostuu usein metallin päälle oksidikerros, jota kutsutaan metallin hapettumiseksi eli korrodoitumiseksi. Syntynyt metallioksidikerros heikentää metallin ja hapen välistä reaktiota, jolloin hapettuminen eli korrosio vähenee. Korroosion nopeus on riippuvainen hapen kyvystä läpäistä oksidikalvon. Kattilan osapaine voi kuitenkin olla liian alhainen, jotta puhdas rauta kykenisi muodostamaan hapen kanssa oksidikalvoa eikä rauta pysty suojautumaan korroosiota vastaan. Rikkiä sisältävässä ympäristössä edellä mainittu korroosion muodostus ei päde. Jos rikki läpäisee oksidikerroksen, muodostuu metallisulfidia. Metallisulfidi heikentää oksidikerrosta ja tekee muodostuneen oksidikerroksen huokoiseksi ja helposti hilseileväksi (Kuva 6). Lisäksi jos natriumkloridi pääsee muodostamaan kaasumaisen rikin kanssa oksidikerroksen päälle sulaa natriumsulfaattia, metallia suojaava oksidikerros hajoaa. (Huhtinen et al 2004, s. 211-212; Nafari 2018, s. 5; Tuthill, Avery 1993, s. 41-42)

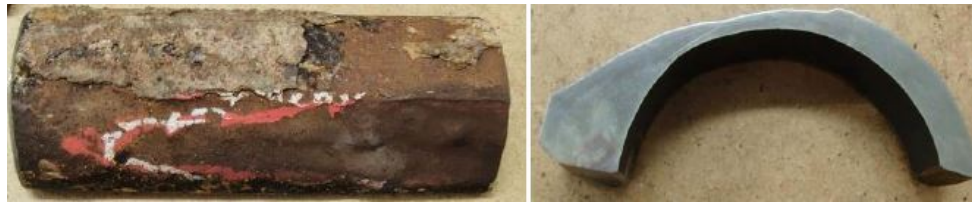
Kuva 7. Leijupetikattilan seinähöyrystinputki kattilan nokan vierestä, joka on nuohoimen puhalluksen seurauksena kärsinyt eroosiosta. (Nafari 2018, s. 3)

Erosion ongelmallisuus ei ole yhtä haastava kuin korroosiolla ellei polttoaine sisällä kuluttavia partikkeleita. Jos polttoaine sisältää kuluttavia partikkeleita, niin eroosio on otettava huomioon suunnitteluvaiheessa (Kuva 7). Eroosion vaikutusta voidaan pienentää:

- laskemalla virtausnopeutta
- rakentamalla suuret savu- ja virtauskanavat
- käyttämällä suojaavia muurauksia
- lisäämällä putkisuojia erityisesti höyrynuohoimien vaikutusalueelle
- rakentamalla putkistot mahdollisimman suoriksi estämään pyörteiden muodostumista. (Das & al 2005, 583-585; Huhtinen et al 2004, s. 213)

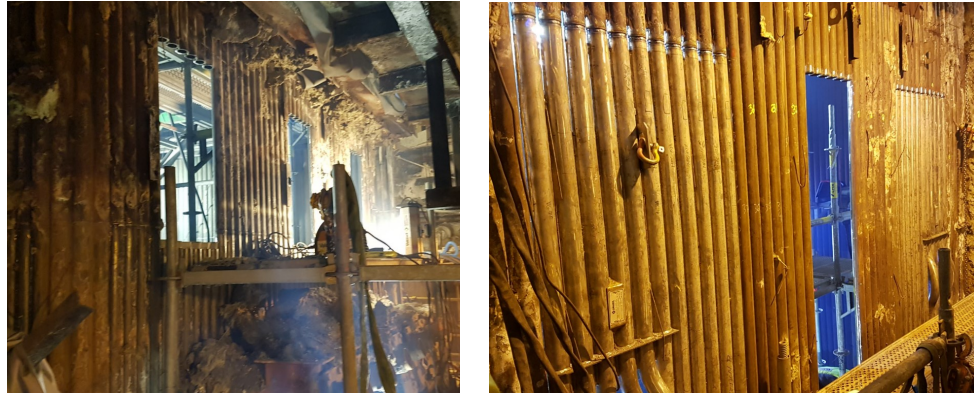
Kuva 8. Työskentelyä alueella missä eristeet ovat poistettu. (Kupari 2018)

Membraaniseinän esiin saanti vaati tulipesän ulkopuolelta eristeiden purkua. Eristeenä toimii kivivilla joka pois otettuna aiheuttaa suurta pölyämistä työsuoritusalueella ja vaikka eristetyöt on suoritettu jopa vuorokausi ennen työmaa-asennuksia, villan pölyämistä voi olla vielä havaittavissa tasoilla ja pinnoilla (Kuva 8). (Kammerlind 2018b, s. 2-3)

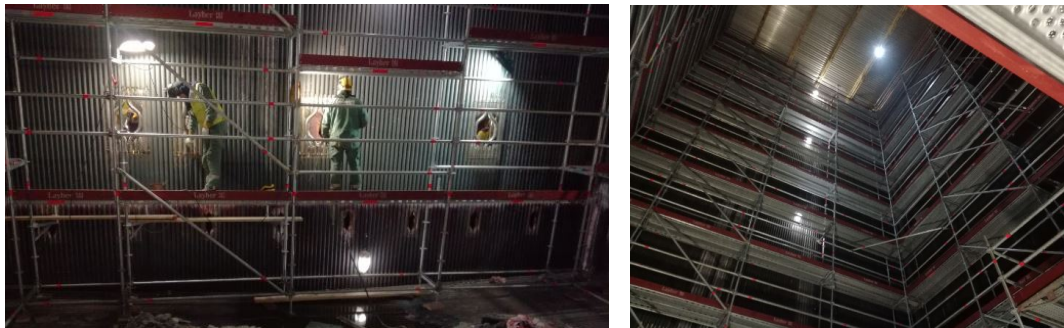
Kuva 9. Asennushitsausta telinetyöskentelynä sekä koko kattilan kattavat telineet.

Kattilan suuresta korkeudesta johtuen työskentely voi tapahtua kymmenien metrien korkeudella kattilarakennuksen lattiatasolta katsottuna. Työskentely korkealla vaatii massiivisia telineitä, jotka tarvittaessa voidaan rakentaa kattilan pohjalta kattoon asti. Telinejaon vuoksi tasoa ei usein saada työsuorituspisteen kohdalle tai asennettava osa on niin suuri, että työergonomia ei ole aina paras mahdollinen (Kuva 9). (Kammerlind 2018b, s. 3-4)

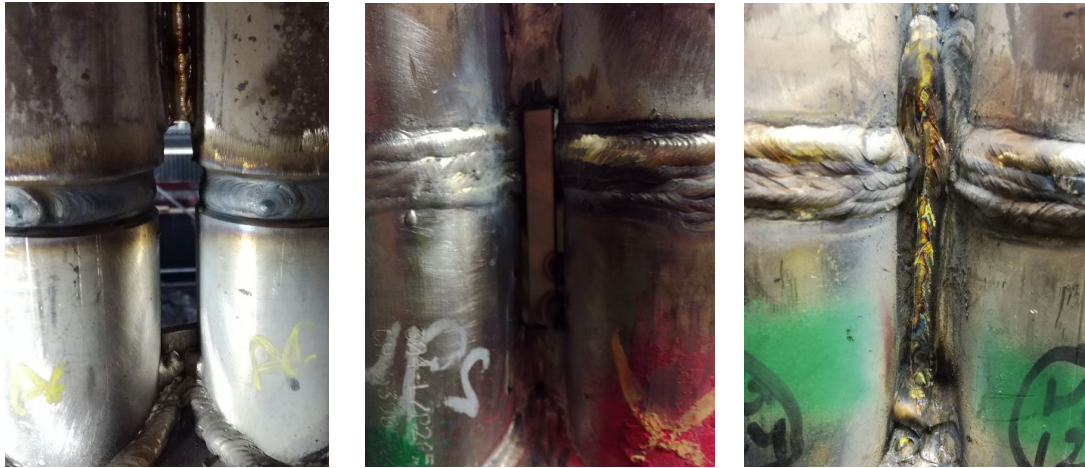
Kuva 10. Vasemmalla höyrystinputket ovat päittäisliitetty ja aukko on ikkunapalakoossa. Keskellä evä eli ikkunapala on asennettu paikoilleen. Oikealla evä on hitsattu ja membraaniseinämästä on saatu yhtenäinen.

Ikkunapalan tiivistyshitsauksella tarkoitetaan aukkoa membraaniseinässä höyrystinputkien liituskohdassa, joka täytetään evänpalalla. Evänhitsausta kutsutaan ikkunapalan tiivistyshitsaukseksi. Ikkunapalan tiivistyshitsaus tekee kattilan seinistä yhteneväisiä ja tiiviitä (Kuva 10). Aukontarkoitus on mahdollistaa höyrystinputkien päittäinen ympärihitsaus. Koska tämä on kattilaseinien huoltotöissä viimeinen työvaihe, esivalmistelut konepajoilla eivät ole mahdollisia. Hitsaustyöt joudutaan aina suorittamaan työmaalla työmaaolosuhteissa. (Kupari, Savinainen 2017)

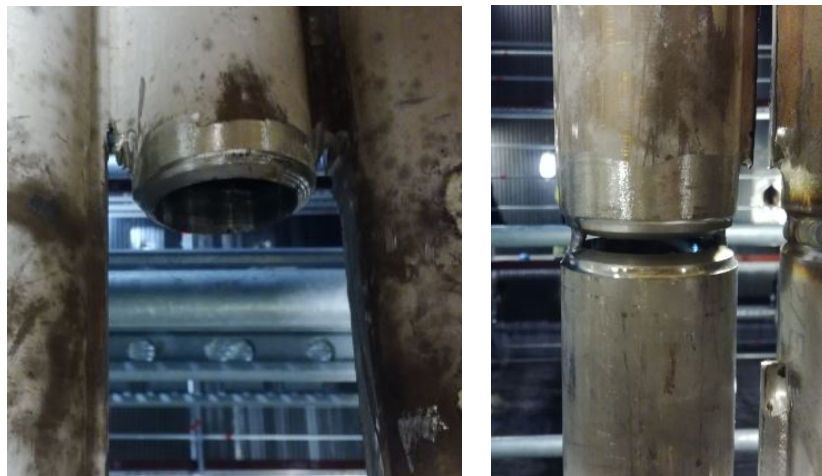
Kuva 11. Viistetty höyrystinputki ja höyrystinputkien sovittaminen linjaan, jonka jälkeen hitsataan paikoilleen silloitushitsaamalla.

Tarve ikkunapalahitsaukselle lähtee kattilaseinän avauksella, jolloin höyrystinputki katkaistaan ja vaihdetaan uuteen. Ennen kuin ikkunapalan tiivistyshitsausta voidaan hitsata, täytyy suorittaa putkien asennustyö. Asennustyö aloitetaan tekemällä viisteet asennettavien höyrystinputkien päihin ja kiinnittämällä höyrystinputket linjaan pienillä hitseillä (Kuva 11). (Kupari, Savinainen 2017)

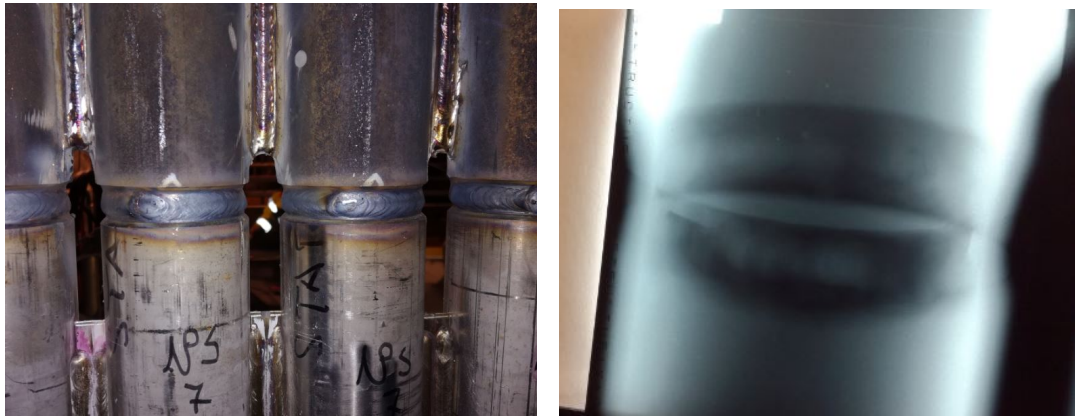
Kuva 12. Höyrystinputkienliitos tehty ympärihitsaamalla ja hitsin röntgentarkastus.

Soodakattilan höyrystinputken päittäisliitos on asennustyön yksi kriittisimmistä kohdista missä ei sallita hitsausvirheitä vuodosta johtuvien sula-vesi-räjähdyksvaaran vuoksi. Tämän takia jokainen ympärihitsaus varmennetaan soodakattiloissa NDT tarkastuksella käyttämällä röntgenkuvausta. Jos hitsien sisällä tai juuressa havaitaan hitsausvirheitä kuten halkeama, huokosia tai vajaa juuritunkema, virheellinen hitsi hiotaan auki ja hitsaustyö suoritetaan uudelleen. Tämä toistetaan tarvittaessa niin monta kertaa, että jokainen hitsiliitos on virheetön (Kuva 12). (Kupari, Savinainen 2017)

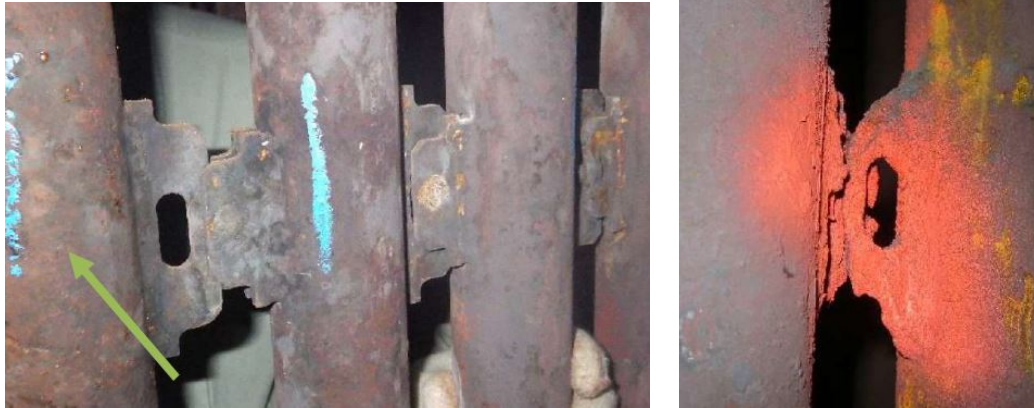
Kuva 13. Siteiden korroosiovaurioita, jolloin tulistinputket pääsevät liikkumaan. (Mäkelä 2018, s. 22; Tarkastusraportti RB3 2016, s. 27)

Tulistinputkien siteet ovat happamissa olosuhteissa, jolloin korroosiovauriot ovat siteissä yleisiä. Korroosiovauriot voivat olla vähäisiä kuten siteiden irtoaminen toisistaan tai pahimmassa tapauksessa lähes koko side on korroosion vaikutuksesta hävinnyt (Kuva 13). Tulistinputkien siteiden korjauksissa uutta sidettä ei laiteta vanhan siteen päälle, vaan side korjataan asentamalla uusi side vanhan siteen ylä- tai alapuolelle. (Lahtinen 2018; Mäkelä 2018, s. 22)

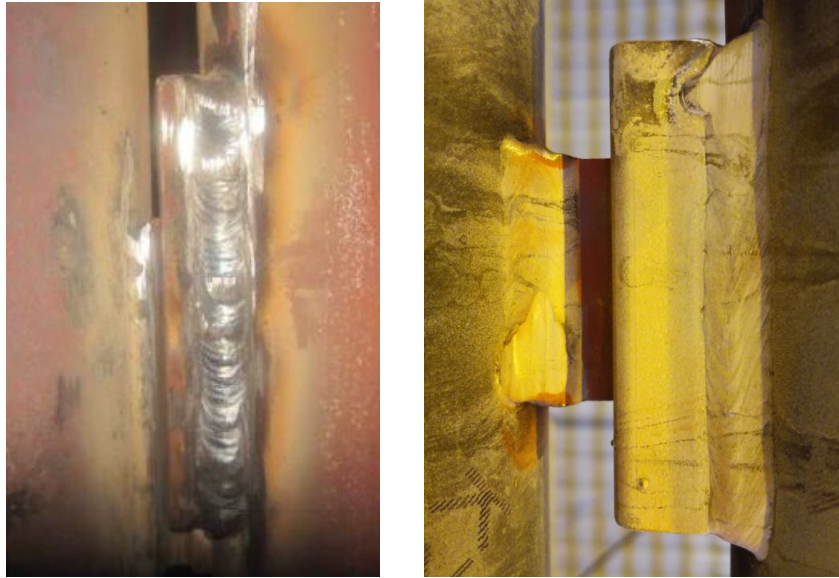
Kuva 14. Hitsattuja tulistinputkensiteitä, joista oikeanpuoleiselle on tehty tunkeumanestetarkastus. (Tarkastusraportti RB2 2016, 30)

Hitsit tulee aina tarkastaa silmämääräisesti heti hitsaustyön jälkeen. Jos hitsissä havaitaan virhe, tulee virhe poistaa ja hitsaustyö suorittaa uudelleen. Silmämääräisellä tarkastelulla ei voida havaita mikrosäröjä, joita on syntynyt hitsauksen aikana, siksi side tulee vielä erikseen tarkastaa tunkeumanestetarkastuksella (Kuva 14). Tunkeumanestetarkastelun jälkeen säröttömät hitsit hyväksytään ja säröt hiotaan sekä hitsataan uudelleen. (Lahtinen 2018)

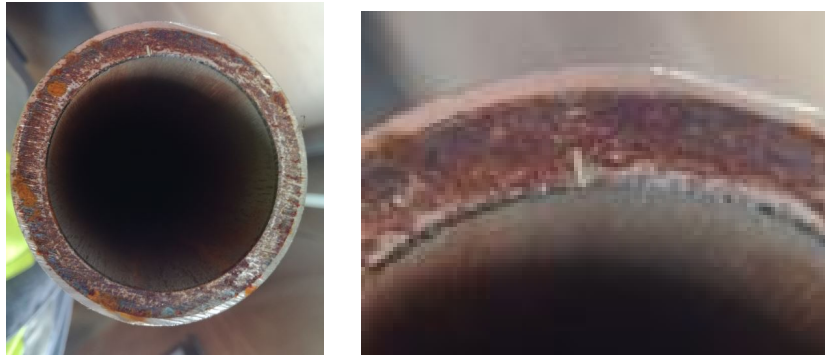
Kuva 15. Sanicro 38 putki, missä on havaittavissa seostamaton teräs sisällä ja seostettu teräspinnoite.

Membraaniseinämän höyrystinputkeksi valittiin Sandvik Sanicro 38 ruostumaton kompond-teräs. Ruostumaton kompond-teräs sisältää kaksi kerrosta, jotka ovat eri materiaaleista (Kuva 15).

Pinnoitemateriaali on seostettua 825 austeniittista ruostumatonta terästä, millä on korkea korroosionkesto. Teräs on vahvasti seostettu kromilla ja nikkellillä, mikä voidaan todeta kemiallisesta koostumuksesta (*Taulukko 4*). Sisäkerroksen materiaali on seostamatonta P265GH terästä, mitä käytetään paineestioissa noin 300 °C lämpötiloissa (*Taulukko 5*). Yhdistämällä nämä kaksi materiaalia yhteen saadaan putki, jolla on hyvät mekaaniset korroosionkesto ominaisuudet. Yleisesti Sanicro 38 käytetään moderneissa soodakattiloissa tulipesän pohjassa sekä kattilaseinien alaosassa. (Knowenergy 2018; Sandvik 2018a; Oakley Steel 2018)

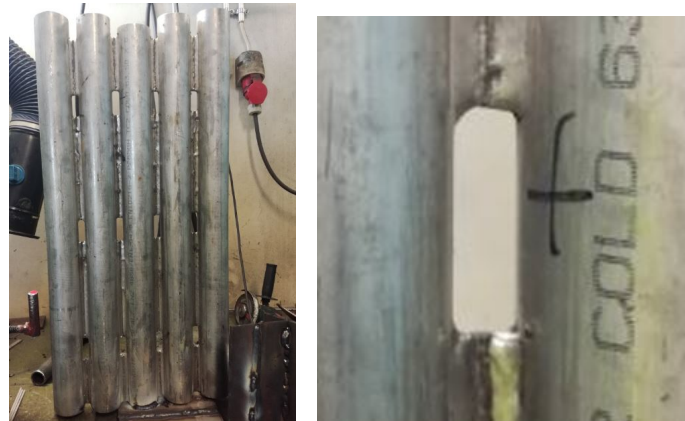
Testikappale valmistettiin Sanicro 38 putkesta ja evä seostetusta 825 teräs materiaalista. Putki ja evä hitsattiin puikkohitsauksella membraaniseinäksi missä oli 12 aukkoa, joita tutkimuskokeessa hitsattiin (Kuva 16). Testikappaleen valmistuksessa käytettiin kohdeyrityksen nykyisiä asennushitsauskäsityöohjeita sekä hitsauskäsityöohjeita. Näin testikappale vastasi mahdollisimman paljon oikeata asennushitsausta.

Kuva 16. Hitsattu membraaniseinä Sanicro 38 putkesta ja seostetusta 825 evämateriaalista, mikä sisälsi 12 testiaukkoa, joita hitsattiin hitsauskokeissa.

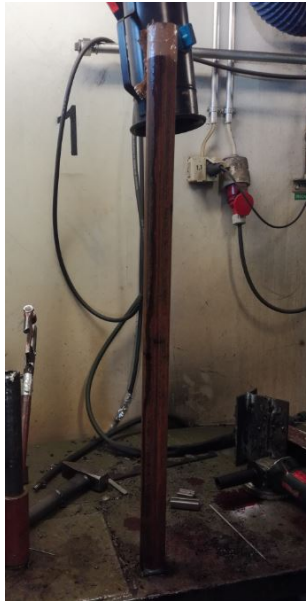
Koekappaleina toimivat kaksi n. yhden metrin mittaista 10CrMo9-10 materiaalista valmistettua putkea (Kuva 19). Testikappaleiden pohjiin oli hitsattu levyt kiinni, jotta testikappaleet pysyisivät pystyssä ja vesi ei vuotaisi putkesta ulos hitsauskokeiden aikana. Kokeeseen oli toimitettu kolme paria Therma 310S/4845 ruostumattomasta teräksestä valmistettuja siteitä.

Kuva 19. Tulistimen sidehitsauksen 10CrMo9-10 valmistettu testikappale.

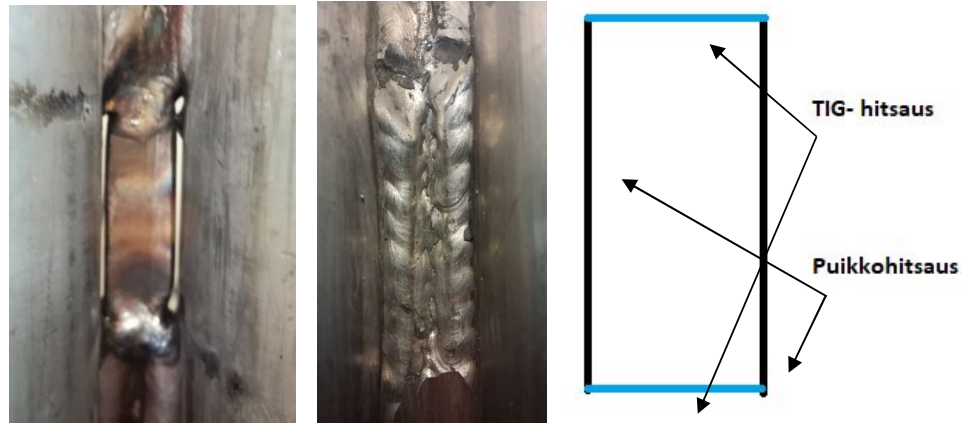
Tiivistyspalana käytettiin samaa materiaalia, jota käytettiin membraaniseinämän evässä ja tiivistyshitsi hitsattiin aina ensin tulipesänpuolelta. Tiivistyspala mitoitettiin aukkoon sopivaksi ja hitsattiin päittäisliitoksilla evään kiinni ylhäältä sekä alhaalta käyttämällä TIG-hitsausta. Hitsatessa ei ollut sallittua suunnata valokaarta kohti putkea tai hitsata tiivistyspalaa kiinni compound-teräkseen. TIG-hitsauksen valokaarella on riski läpäistä compound-teräksen pinnoite ja sekoittaa seostettu pinta seostamattomaan sisäkerrokseen, jolloin korroosionkesto laskee. Kun tiivistyspalan molemmat päät olivat TIG-hitsattu evänpäihin päittäishitsillä kiinni, hitsattiin puikkohitsauksella sivut pienahitsillä (Kuva 20). Jos TIG-hitsaus ei ollut läpihitsautunut, niin TIG-hitsaus hitsattiin myös toiselta puolelta. Puikkohitsaus hitsattiin aina molemmilta puolilta.

Kuva 20. Ikkunapalan tiivistyshitsaus hitsattuna vasemmalla TIG- hitsauksen päittäishitsillä ja keskellä sivut puikkohitsauksen pienahitsillä. Oikealla periaatekuva hitseistä.

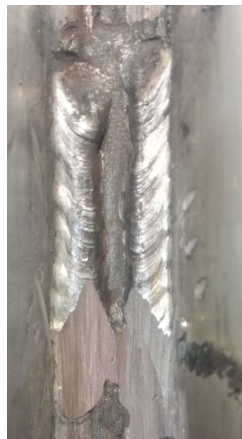
Hitsauskokeessa 1. (Kuva 21) TIG- hitsaus korvattiin puikkohitsauksella. Yleensä tiivistyspalan ja evän välinen liitos hitsattiin TIG- hitsauksella, jotta tunkeuma olisi 100 %. Vaikka hitsiliitos näytti silmämääräisessä tarkastelussa onnistuneelta, niin tunkeumaa ei voitu varmistaa tässä kokeessa ilman metallografista testiä. Käytettävillä olevilla tarkastusmenetelmillä voitiin tässä tapauksessa vain tarkastaa hitsausliitoksen pinta. Hitsauksessa käytettiin Sandvikin lisäainetta ja hitsausvirtana oli 65 ampeeria. Molemmista hitseistä oli lopuksi hiottu puikonsytytysjäljet pois.

Kuva 21. Hitsauskoe 1. hitsattiin Sandvikin lisäaineella ja 65 ampeerilla. Hitsit hitsattiin käyttämällä pelkästään puikkohitsausta.

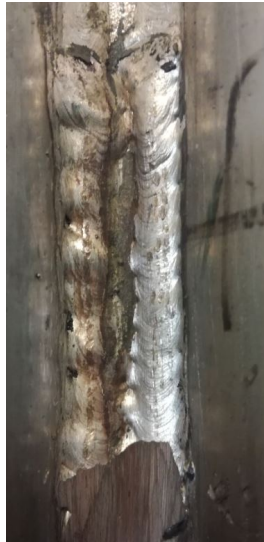
Hitsauskokeessa 2. (Kuva 22) pienahsit hitsattiin Sandvikin lisäaineella ja hitsausvirtaa käytettiin 55 ampeeria. Hitsausvirtaa laskemalla pienahsin hitsaaminen vaikeutui, koska lämmöntuonti ei ollut riittävä hitsausalueen lämmittämiseen. Vasemmanpuoleisen hitsiin jäi pieniä reikiä sekä hitsin palko oli epätasainen.

Kuva 22. Hitsauskoe 2. hitsattiin Sandvikin lisäaineella ja 55 ampeerilla

Oikeanpuoleinen hitsi hitsattiin samoilla hitsausarvoilla, mutta levitysliikettä pienennettiin. Levitysliikkeen pienentäminen vaikutti hitsin laadun paranemiseen, kun hitsauslämpöä ei tarvinnut levittää laajalle alueelle. Lisäksi ensimmäinen hitsi esilämmitti jälkimmäisen hitsin hitsausaluetta.

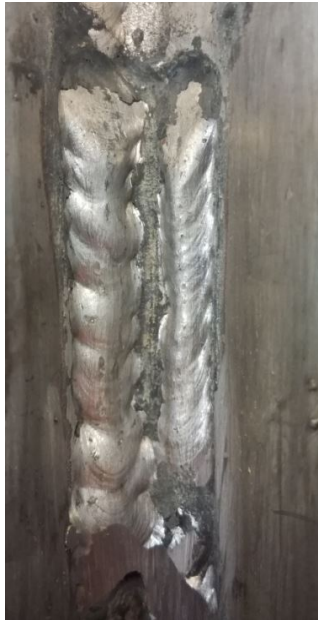
Hitsauskokeessa 3. (Kuva 23) pienahsit hitsattiin Sandvikin lisäaineella ja hitsausvirtaa käytettiin 70 ampeeria. Vasemman hitsin hitsauksessa tiivistyspalan reunat olivat avonaiset, jolloin hitsauksen aikana hitsauslämpö ei päässyt tiivistyspalan oikealta puolelta johtumaan koekappaleen rakenteeseen. Lämpö pääsi oikealta puolelta johtumaan ainoastaan tiivistyspalan päistä, jolloin hitsausalue ylikuumeni.

Kuva 23. Hitsauskoe 3. hitsattiin Sandvikin lisäaineella ja 70 ampeerilla

Tämän seurauksena hitsisulan hallinta vaikeutui ja hitsausnopeutta jouduttiin nostamaan, jottei hitsikupu olisi kasvanut liian suureksi, vaikka hitsin levityслиike oli laaja. Lisäksi hitsauspuikko hohti hitsauksen aikana punaisena, mikä on merkki liian suuresta hitsausvirrasta.

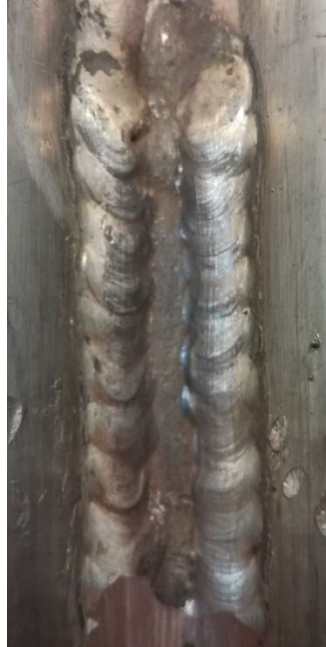
Hitsauskokeessa 4. (Kuva 24) pienahitsit hitsattiin Sandvikin lisäaineella ja hitsausvirtaa käytettiin 60 ampeeria. Hitsin ulkonäöstä voidaan päätellä, että virran määrä oli valittu hyvältä alueelta ja hitsauksenlämmöntuonti oli onnistunut. Hitsit näyttivät samanlaisilta, jolloin ensimmäisen hitsin tiivistyspalan reunoissa olleet aukot eivät haitanneet hitsin muodostusta. Hitsisulan hallinta oli helppoa ja hitsin palot olivat laadukkaita.

Kuva 24. Hitsauskoe 4. hitsattiin Sandvikin lisäaineella ja 60 ampeerilla. Hitsausvirta oli valittu hyvin hitsin kannalta, sillä hitsit olivat hyvin onnistuneet.

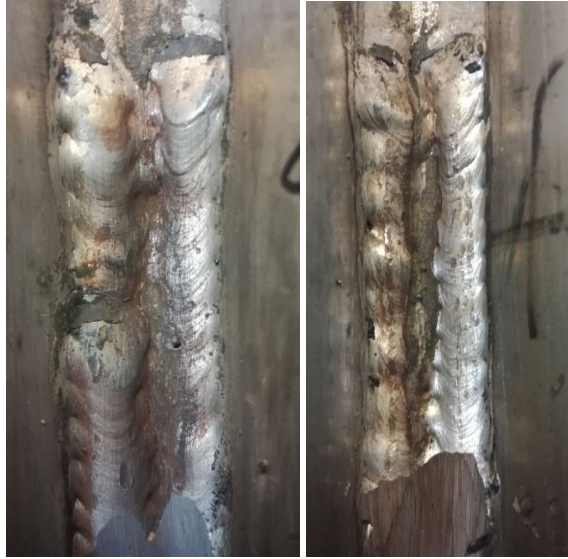
Hitsauskokeessa 5. (Kuva 25) pienahitsit hitsattiin Lincoln Electricin lisäaineella ja hitsausvirtaa käytettiin 50 ampeeria. Hitsausvirta oli hyvin matala hitsin hitsaamiseen, mikä voitiin havaita hitseistä. Vasemmanpuoleinen hitsi hitsattiin ensimmäiseksi ja hitsin kuljetuksessa hitsausalue ei lämmennyt riittävän nopeasti, jotta hitsiä olisi voitu hitsata tasaisesti. Hitsauksen aikana hitsin puolella välissä hitsausnopeutta jouduttiin laskemaan hitsisulan hallinnan takia, mikä aiheutti hitsisulan kasautumista hieman enemmän yhteen kohtaan. Tämä ongelma korjattiin hetkellisesti levityслиikkeen pienentämisellä ja hitsausnopeuden nostolla, jolloin hitsien keskelle tuli kapeampi kohta. Hitsin lopussa hitsauslämmön riittämättömyys uusiutui, jolloin hitsausnopeutta jouduttiin taas laskemaan ja hitsisula alkoi kasaantua kasvattaen hitsauskuvun kokoa.

Kuva 25. Hitsauskoe 5. vasemmalla hitsattiin Lincoln Electricin lisäaineella ja 50 ampeerilla ja hitsauskoe 2. oikealla

Kuten hitsauskoe 2. hitsattaessa matalalla hitsausvirralla, ensimmäinen hitsi lämmitti hitsattavan alueen, jolloin toisen hitsin lämmöntuonti saattoi olla vähäisempää oikeaan hitsausvirtaan nähden. Oikeanpuoleisessa hitsissä hitsaus sujui ongelmitta, mutta silmämääräisessä tarkastelussa havaittiin keskellä hitsiä pieni reikä, vaikka hitsi oli muuten onnistunut. Reikä johtui hitsipuikossa olevasta kosteudesta, mikä aiheutti hitsiin huokoisuutta.

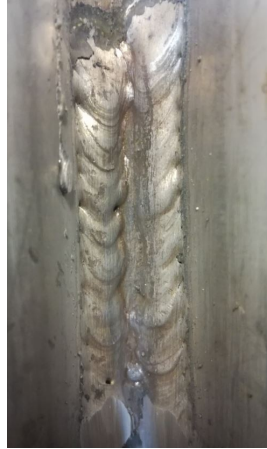
Hitsauskokeessa 6. (Kuva 26) pienahsit hitsattiin Lincoln Electricin lisäaineella ja hitsausvirtaa käytettiin 60 ampeeria. Hitsausvirtana käytettiin samaa hitsausarvoa kuin Sandvikin lisäaineella, koska Sandvikin puikolla hitsattaessa hitsit olivat onnistuneita. Myös Lincoln Electricin lisäaineella hitsausvirran ollessa 60 ampeeria hitsauksen laadulla ei ollut eroa. Ainut ero hitseissä oli vasemman puolen hitsissä olevat reiät. hitsausvirheiden mahdollinen syy johtui kosteista hitsauspuikoista, joka johti huokosien muodostumiseen hitsauksen aikana.

Kuva 26. Hitsauskoe 6. hitsattiin Lincoln Electricin lisäaineella ja 60 ampeerilla

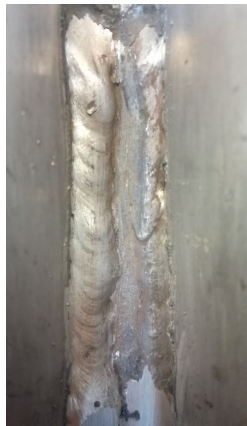
Hitsauskokeessa 7. (Kuva 27) pienahitsit hitsattiin Lincoln Electricin lisäaineella ja hitsausvirtana käytettiin 70 ampeeria. Vasemman puolen hitsin muodosta voitiin päätellä, että hitsausvirta oli ollut liian suuri, jolloin laajemman levityksen sijaan hitsausnopeus oli pidetty suurena. Suurella hitsausnopeudella voitiin estää hitsikuvun kasvua ylisuureksi. Hitsaustyön aikana hitsauspuikko hohti punaisena ja hitsauspuikko sulii muihin kokeisiin verrattuna nopeammin.

Kuva 27. Hitsauskoe 7. hitsattiin Lincoln Electricin lisäaineella ja 70 ampeerilla

Vasemmanpuoleisesta hitsistä johtuva esilämmityksen vaikutus oikeanpuolen hitsiin oli merkittävä ja hitsisulan hallinta oli käytännössä mahdotonta. Hitsauksen aikana sula pyrki valumaan, jolloin hitsausnopeuden nostolla vaikutettiin sulan valumiseen ja

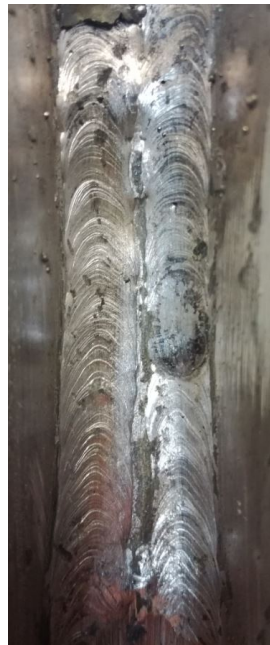
Hitsauskokeessa 8. (Kuva 28) pienahitsit hitsattiin Lincoln Electricin lisäaineella ja hitsausvirtaa käytettiin 80 ampeeria. Tämä hitsauskoe oli ensimmäinen, missä hitsausasento oli alaspäin. Hitsisulan hallinta oli vaikeaa heti alusta lähtien, kun sula valui alaspäin ja kuona pyrki valumaan hitsaustapahtuman päälle. Korkean hitsausvirran valinta perustui juuri sulan valumiseen, jotta hitsaustapahtumaan saatiin riittävästi lämpöä, sillä hitsausnopeutta pitää olla alaspäin hitsauksessa enemmän.

Kuva 28. Hitsauskoe 8. hitsattiin Lincoln Electricin lisäaineella ja 80 ampeerilla. Tämä oli hitsaussarjan ensimmäinen hitsauskoe, missä hitsausasento oli alaspäin.

Hitsin alussa oli muutamia roiskeita, mitkä johtuivat hitsipuikon sytytyksestä ja kuonan valumisesta ennen hitsausliikkeen aloittamista. Sula alkoi valua molemmissa hitseissä heti, kun hitsaus-alue hieman lämpeni. Nopea hitsausliike muutti hitsauskuvun muodon kuperasta koveraksi, mikä vaikutti suuresti a-mitan pienentymiseen ja siksi teki

Tunkeumanestetarkastuksessa havaittiin kolme eri kohtaa, mistä tunkeumaneste läpäisi hitsit. Ensimmäinen hitsausvirhe havaittiin hitsauskokeessa 8. missä kehitteen puolella oli pitkä halkeama, joka ei ollut läpi koko matkaa, vaan ainoastaan alaosasta. Tunkeumanesteen koosta voitiin päätellä, että hitsausvirhe ei ollut suuri, mutta läpäisy tarkoitti silti, että hitsit eivät olleet kaasutiiviitä. Tämä seurauksena testipaneelin hitsien vastakkaiset puolet olivat epäonnistuneet ja väriaine pääsi tunkeutumaan testipaneelin hitsatun kohdan läpi (Kuva 35).

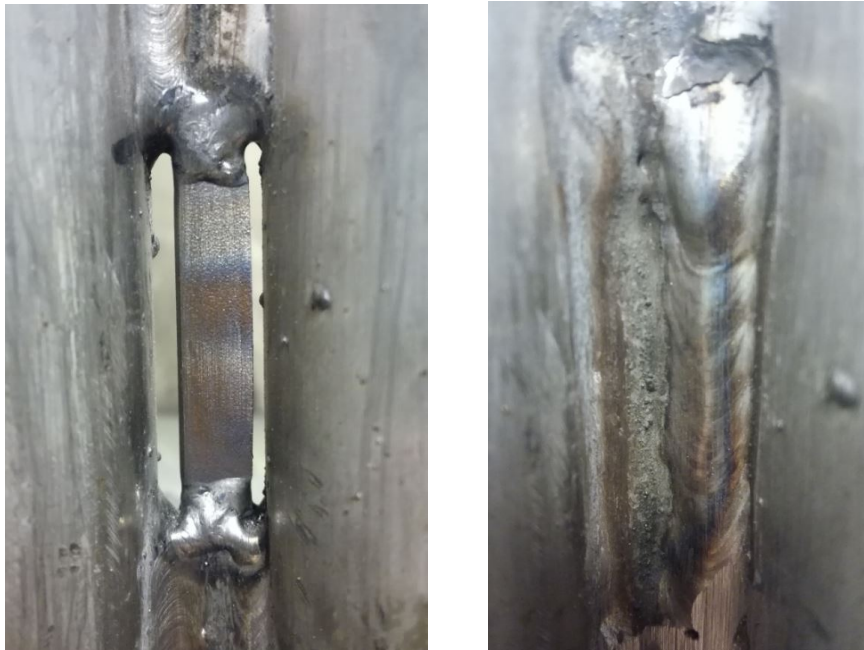
Hitsauskokeessa 9. (Kuva 29). pienahitsit hitsattiin Sandvikin lisäaineella ja hitsausvirtaa käytettiin 60 ampeeria sekä hitsauskokeessa käytettiin kavennettua tiivistyspalaa. Tiivistyspalan kavennuskokeessa tutkittiin, kuinka hitsauslisäaine käyttäytyy isomman railon hitsaamisessa. Vasemmalla puolella ylisuuri hitsausrailon koko kulutti käytännössä hitsauksen aikana koko lisäaineen railon täyttöön. Tämän seurauksena hitsipalon koko jäi pieneksi. Jos hitsi halutaan riittävän vahvaksi, hitsin päälle voi hitsata vielä toisen hitsipalon.

Kuva 29. Hitsauskoe 9. hitsattiin Sandvikin lisäaineella ja 60 ampeerilla. Kokeessa käytettiin kavennettua tiivistyspalaa.

Tiivistyspalan oikeanpuolen railo oli myös hieman ylisuuri, mutta silti lähempänä normaalia railokokoa. Oikeanpuoleinen hitsi oli kuitenkin hyväksyttävä, koska railon ollessa pienempi lisäaineesta kaikki ei kulunut railon täyttämiseen vaan siitä riitti myös hitsikuvun muodostamiseen. Jos hitsejä vertailee keskenään, niin voidaan päätellä, että

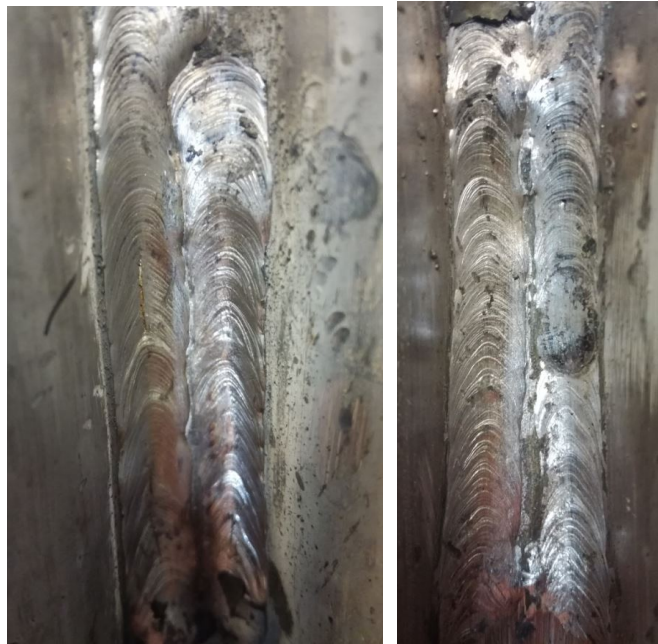
Hitsauskokeessa 10. (Kuva 30) pienahitsit hitsattiin Sandvikin lisäaineella ja hitsausvirtaa käytettiin 80 ampeeria. Hitsausasento oli ylhäältä alaspäin ja tarkoitus oli verrata Sandvikin ja Lincoln Electricin lisäaineita samanlaisessa hitsauksessa. Myös Sandvikin lisäaineella muodostui sama sulan valumaongelma. Sulan alkaessa valua hitsausnopeutta jouduttiin nostamaan, minkä seurauksena hitseistä tuli koveria. Hitsauskokeessa vasemman puolen hitsistä tuli liian ohut ja hitsi halkesi jäähtyttyä keskeltä.

Kuva 30. Hitsauskoe 10. vasemmalla hitsattiin Sandvikin lisäaineella ja 80 ampeerilla sekä hitsausasento oli alaspäin. Tässä hitsauskokeessa vasemmassa hitsissä keskellä on halkeama. Vertailussa oikealla hitsauskoe 8.

Toinen hitsausvirhe oli hitsauskokeessa 10. missä todettiin kaksi näkyvää halkeamaa ja yksi reikä höyrystinputken ja hitsin rajassa. Värjäytynyt alue oli paljon suurempi verrattuna hitsauskoe 8. mikä tarkoitti suurempaa hitsausvirhettä hitsien välissä (Kuva 36).

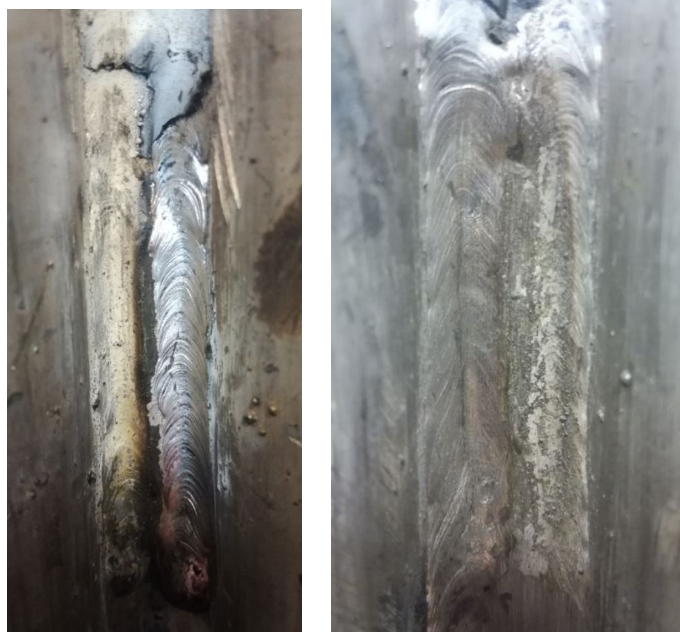
Hitsauskokeessa 11. (Kuva 31) pienahitsit hitsattiin Sandvikin lisäaineella ja hitsausvirtaa käytettiin 70 ampeeria. Hitsausvirran 10 ampeerin laskulla ei ollut suurta vaikutusta hitsikuvun kokoon, mutta hitsauksen hallittavuus heikkeni. Vasemman puoleisissa hitsissä

hitsiä ei voitu hitsata halutulla nopeudella, jolloin kuona ehti valumaan valokaaren edelle ja hitsistä tuli valkea. Oikeanpuolen hitsausalue oli saanut esilämmitystä ensimmäisestä hitsistä, jolloin hitsausnopeutta voitiin pitää suurempana ja kuona ei ehtinyt valua hitsauskohdan edelle. Esilämmitetty alue helpotti myös testikappaleen takapuolen hitsausta.

Kuva 31. Hitsauskoe 11. hitsattiin Sandvikin lisäaineella ja 70 ampeerilla sekä hitsausasento oli alaspäin. Vasemmalla puolella on testikappaleen tulipesän puolen hitsaus ja oikealla vastakkainen puoli.

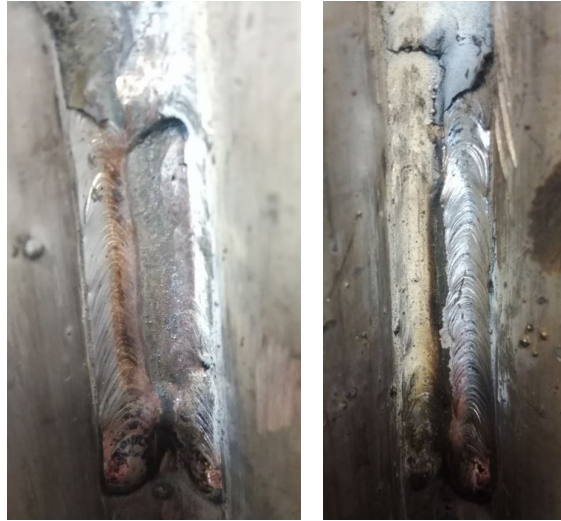
Hitsauskokeessa (Kuva 32) pienahitsit hitsattiin Lincoln Electricin lisäaineella ja hitsausvirtaa käytettiin 70 ampeeria. Hitsi hitsattiin samalla tavalla kuin hitsauskoe 11. Vasemman puolen hitsissä ei silmämääräisessä tarkastuksessa ollut suurta eroa Sandvikin jälkimmäisiin hitseihin verrattuna. Tähän mahdollinen syy oli, että tiivistyspala on hieman ollut keskilinjasta sivussa ja hitsausrailo on jäänyt pienemmäksi.

Kuva 32. Hitsauskoe 12. vasemmalla hitsattiin Lincoln Electricin lisäaineella ja 70 ampeerilla sekä hitsausasento oli alaspäin. Oikealla hitsauskoe 11.

Vastaavasti oikean puolen hitsissä hitsaustekniikkaan nähden tiivistyspalan railo oli liian suuri. Hitsin lisäaine kului railon täyttöön aiheuttaen hyvin pienen kuvun ja hitsikupu oli kovera. Lisäksi hitsissä oli muutama huokosen aiheuttama reikä vasemmalla ylhäällä sekä oikealla alhaalla. Nämä huokokset olivat lisäaineen kosteudesta johtuvia virheitä. Ikkunapalan tiivistyshitsauskokeiden yhteenveto on esitetty taulukossa 15.

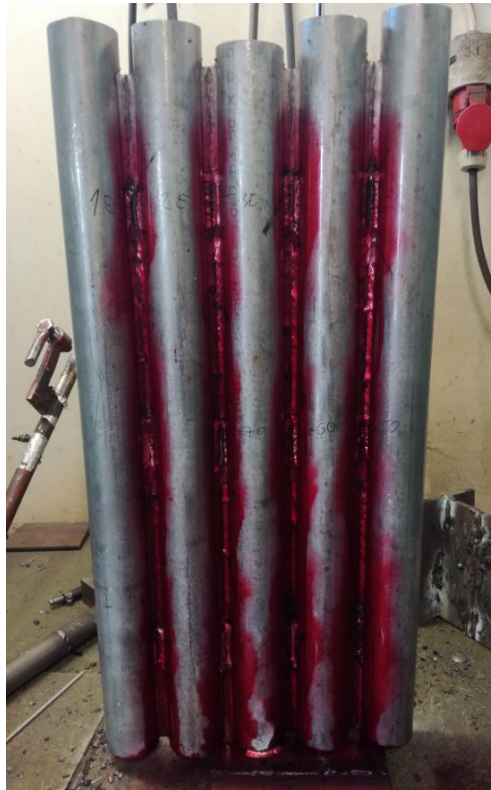
Kun kaikki ikkunapalan tiivistyshitsaukset oli tehty, suoritettiin hitsatuille kohteille tunkeumanestetarkastus. Tässä tarkastelussa havainnoitiin halkeamat, huokokset ja säröt, joilla oli yhteys testipaneelin läpi toiselle puolelle. Jos tunkeumaneste tunkeutui hitsien läpi, hitsissä oli hitsausvirhe, jolloin seinämä ei ollut kaasutiivis. Tunkeumanestetarkastelulla ei voida todeta hitsatun rakenteen sisällä olevia virheitä. Tunkeumanestetarkastelua varten hitsatut kohdat tuli puhdistaa harjaamalla ja pyyhkimällä puhtaiksi. Tämän jälkeen hitsit voitiin värjätä tunkeumanesteellä (Kuva 33).

Kuva 33. Testipaneeli värjättyä tunkeumanestetarkastelua varten.

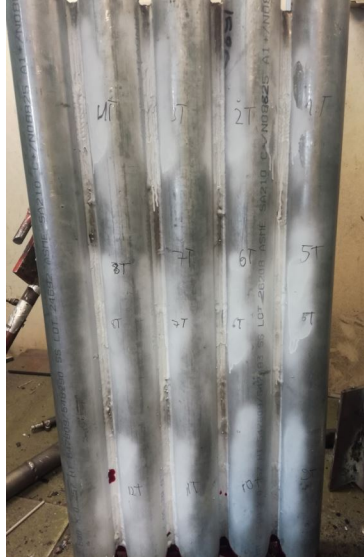
Testipaneelin toiselle puolelle tehtiin samat puhdistustoimet ja taustapuoli suihkutettiin valkoisella kehiteellä (Kuva 34). Kun kehite oli suihkutettu testikappaleen pinnalle hitseissä, joissa hitsausvirheet olivat molemmilla puolilla samoissa kohdissa, valkoinen kehite värjäytyi punaiseksi. Tämä merkitsi, että hitseissä oli hitsausvirheenä särö, reikä tai halkeama (Kuva 34).

Kuva 34. Testipaneelin taustapuoli, mikä suihkutettiin valkoisella kehitteellä, josta hitsausvirheen tulokset on nähtävissä.

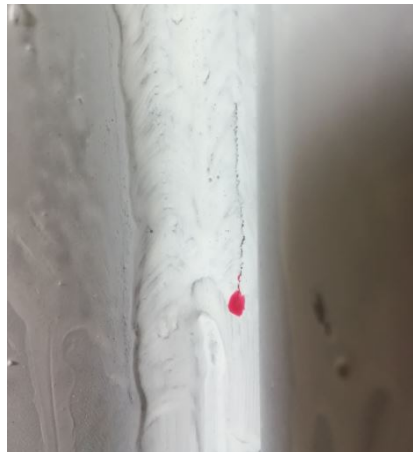
Kuva 35. Hitsauskoe 8. ei läpäissyt tunkeumanestetarkastelua.

Hitsausvirheet johtuivat pääasiassa hitsausasennosta alaspäin. Hitsauskuvun muuttuminen koveraksi ohensi hitsiä liian paljon, jolloin hitsi altistui halkeamalle. Halkeama pystytettiin myös toteamaan ilman tunkeumanestetarkastelua, mutta tunkeumanestetarkastelulla voitiin todistaa, että halkeama oli läpi koko hitsin.

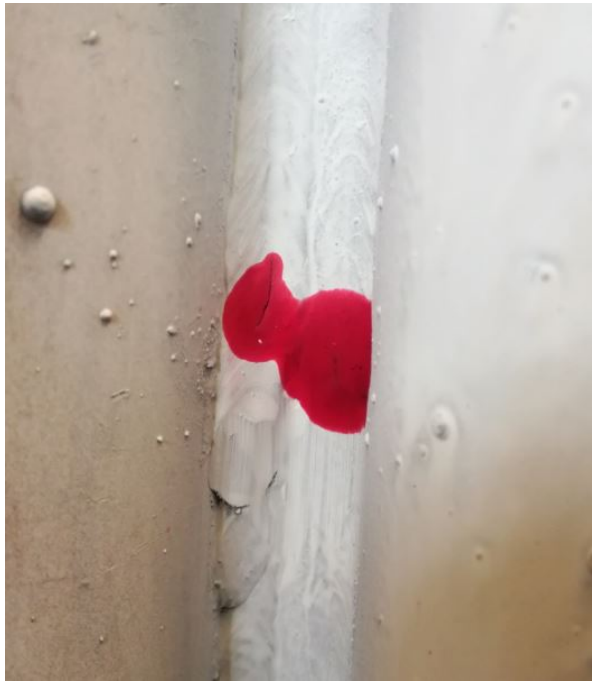
Kuva 36. Hitsauskoe 10. ei läpäissyt tunkeumanestetarkastelua.

Vasemmanpuoleinen halkeama oli silmämääräisesti havaittava halkeama keskellä hitsiä, mikä johtui hitsauksesta alaspäin. Oikeanpuoleinen halkeama oli samanlainen kuin vasemmalla, mutta kooltaan pienempi. Tähän johtaneet syyt olivat samat kuin hitsauskokeessa 8. jossa hitsin jäätyä liian matalaksi halkeamisriski kasvoi. Lisäksi höyrystinputken ja hitsin välissä oikeassa alakulmassa oli pieni reikä. Tähän syynä olivat joko liian suuri hitsausnopeus, jolloin perusaine ei lämmennyt riittävästi ja lisääine päässyt tunkeutumaan perusaineeseen tai vaihtoehtoisesti hitsauksesta jäänyt huokonen, joka oli läpäissyt hitsin.

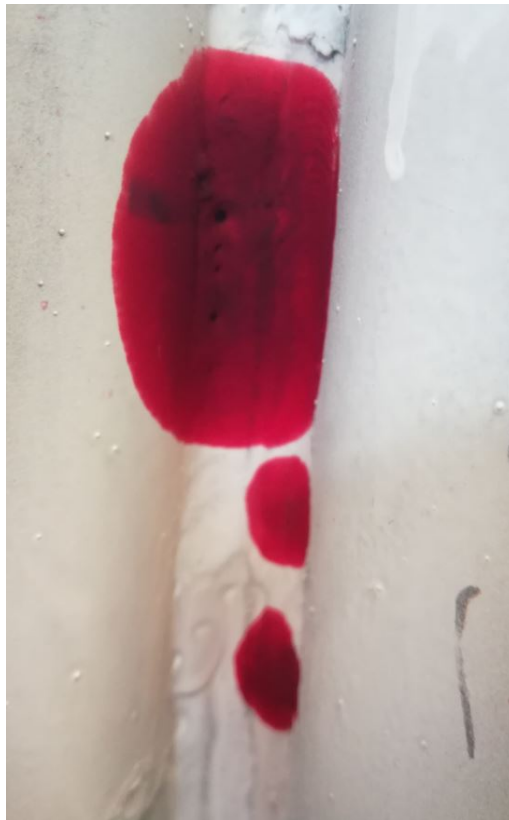
Ikkunapalan oikeassa laidassa hitsissä oli kaksi halkeamaa, joista ylempi halkeama oli keskellä ja alempi putken ja hitsin reunassa. Ylemmän hitsausvirheen halkeama ei ollut suurikokoinen väriaineen tunkeuman perusteella. Alemman halkeaman väriaineen koko oli sama, mutta väri on paljon tummempi kuin ylemmässä halkeamassa. Värin perusteella voi arvioida, että hitsausvirhe oli hieman suurempi (Kuva 37).

Kuva 37. Hitsauskoe 12 ei läpäissyt hitsauskoetta.

Kolmas ja viimeinen hitsausvirhe todettiin hitsauskokeessa 12. Tämä hitsausvirhe oli pahin koko testisarjassa. Testipaneelin etupuolella hitseissä ei ollut silmämääräisessä tarkastuksessa näkyviä hitsausvirheitä. Hitsausvirheet todettiin tunkeumanesteen läpäistessä hitsit. Taustapuolella vasemmalla oli havaittavissa useita huokosista johtuvia hitsausvirheitä. Nämä hitsit oli hitsattu alaspäin, jolloin hitsin muoto oli kovera ja huokokset oli aiheuttaneet hitsiin useita läpimeneviä reikiä.

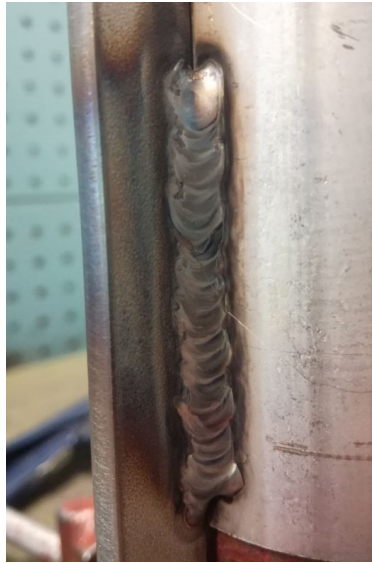
Hitsauskokeessa 1. hitsattiin pystyhitsauksella ylöspäin hitsauksella ja hitsausvirtana oli 120 ampeeria (Kuva 38). Hitsauskoe oli helppo hitsata, koska lämmöntuonti oli alhainen ja hitsisula oli hallinnassa koko hitsaussuorituksen ajan, vaikka ei käytetty hitsauskoneen taukotoimintoa. Lämmöntuonnin alhainen vaikutus kuitenkin näkyi hitsin levityksessä, jolloin hitsin hallinta vaati, ettei hitsiä levitetty liian laajalle.

Kuva 38. Hitsauskoe 1. pystyhitsauksessa ylöspäin ja hitsausvirtana 120 ampeeria.

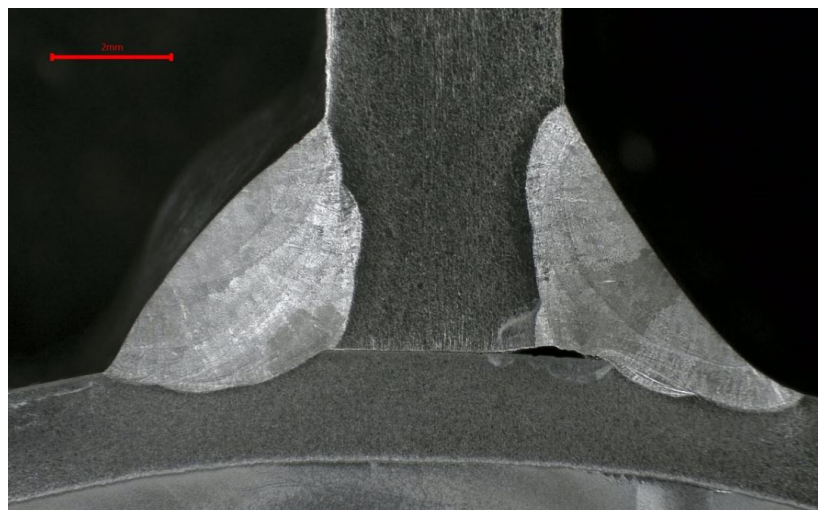
Hitsauskoe 1. metallografisessa tarkastuksessa voitiin nähdä perusmateriaalit ja lisääine erivärisinä. Kokeen tärkein tulos oli, ettei tunkeuma ollut liian syvä ja läpäissyt putken pinnoitetta (Kuva 39). Lisäksi kuvasta voitiin nähdä HAZ:n ulompi reunaa ja todeta, ettei alue läpäissyt myöskään pinnoitetta. Putken sisäpinnoite oli koskematon ja hitsauskoe hyväksytysti suoritettu. Ainut hitsauskokeen huomionarvoinen tulos oli hieman vajaa juuritunkeuma oikeanpuoleisessa hitsissä 100 %:seen tunkemaan nähden.

Kuva 39. Hitsauskoe 1. metallografinen makrotarkastus TIG- hitsistä, joka hitsattu 120 ampeerilla ylöspäin. Kuvassa oleva mittajana on 2mm pitkä.

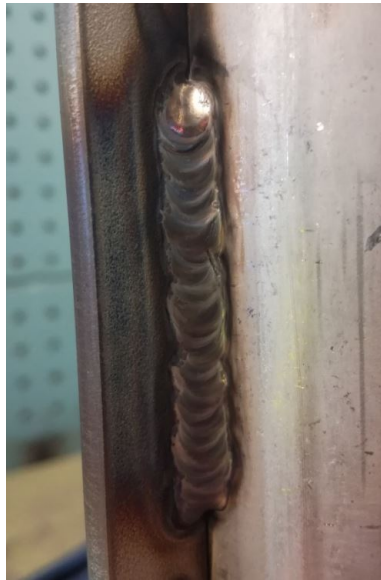
Hitsauskokeessa 2. hitsattiin pystyhitsauksella ylöspäin hitsauksella ja hitsausvirtana oli 150 ampeeria (Kuva 39). Ainut ero hitsauskoe 1. oli suurempi lämmöntuonti, eikä tässäkään hitsauskokeessa käytetty hitsauskoneen taukotoimintoa.

Kuva 40. Hitsauskoe 2. pystyhitsaus ylöspäin ja hitsausvirtana 150 ampeeria.

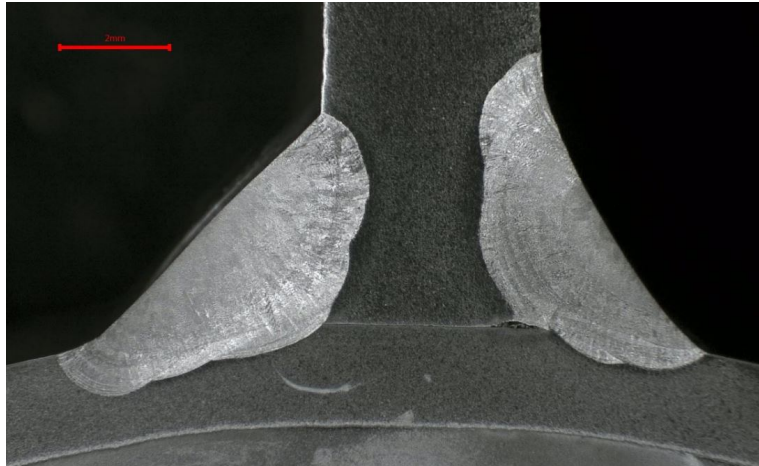
Hitsauskoe 2. metallografisessa tarkastuksessa tunkeuman syvyys oli hieman syvempi, kuin hitsauskokeessa 1. mutta ei merkittävästi, eikä hitsisula läpäissyt pinnoitemateriaalia (Kuva 41). Hitseistä voitiin havaita lämmöntuonnin vaikutus levitykseen, jolloin hitsausalue pysyi lämpöisempänä ja laajempi levitys oli mahdollista. Oikea hitsi oli sijoittunut hieman liian korkealle ja hitsi juuritunkeuma jäi hieman vajaaksi. Nämä eivät kuitenkaan vaikuttaneet itse testitulokseen ja hitsauskoe 2. läpäisi hitsauskokeen.

Kuva 41. Hitsauskoe 2. metallografinen makrotarkastus TIG- hitsistä, joka hitsattu 150 ampeerilla ylöspäin. Kuvassa oleva mittajana on 2mm pitkä.

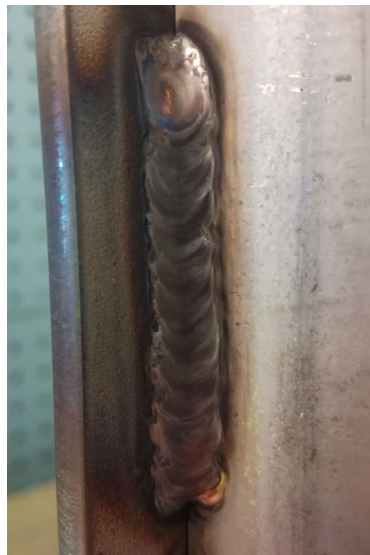
Hitsauskoe 3. hitsattiin pystyhitsauksella ylöspäin ja hitsausvirtana oli 180 ampeeria (Kuva 42). Ainut koekohtainen ero aikaisempiin hitsauskokeisiin oli suurempi lämmöntuonti. Tässäkään hitsauskokeessa ei käytetty hitsauskoneen taukotoimintoa.

Kuva 42. Hitsauskoe 3. pystyhitsaus ylöspäin ja hitsausvirtana 180 ampeeria.

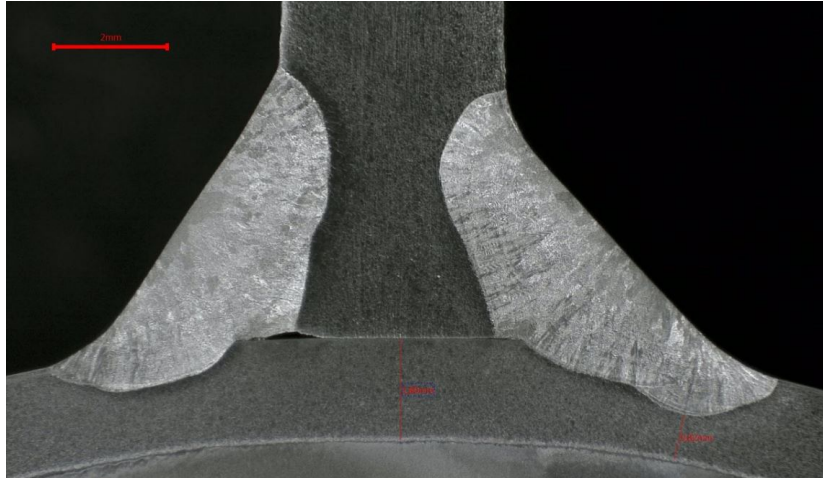
Hitsauskoe 3. metallografisessa tarkastuksessa tunkeuman syvyys oli suurin ylöspäin hitsauksista. Tunkeuma oli 1,00mm, jolloin pinnoitetta jäi jäljellä 0,80mm ja hitsisulan

tunkeuma ulottui 1,40mm pinnoitteeseen (Kuva 43). Kuten aikaisemmin todettiin, lämmöntuonti vaikutti tunkeuman syvyyteen sekä mahdollisti levityksen laajentamisen. Aikaisempiin kokeisiin verrattuna hitsin levitys oli tässä kokeessa suurinta. Vasemmanpuoleisessa hitsissä oli sijoitusvirhe ja juuressa vajaa tunkeuma. Hitsauskokeen tunkeumakoe oli kuitenkin hyväksytty.

Kuva 43. Hitsauskoe 3. metallografinen makrotarkastus TIG- hitsistä, joka hitsattu 180 ampeerilla ylöspäin. Kuvassa oleva mittajana on 2mm pitkä.

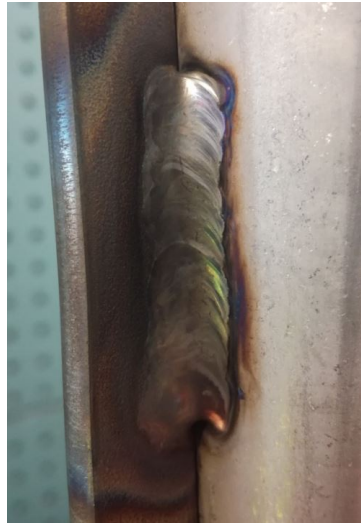
Hitsauskokeessa 4. hitsattiin pystyhitsauksella alaspäin ja hitsausvirtana oli 180 ampeeria. Tämä oli hitsauskokeista ainut, joka hitsattiin alaspäin (Kuva 44). Hitsausarvot olivat samat kuin hitsauskoe 3. mutta hitsin muoto muuttui hitsausasennon muutoksesta johtuen tasahitsistä koverahitsiksi. Tässäkään kokeessa ei käytetty hitsauskoneen taukotoimintoa, jolloin hitsausnopeus oli nopeampi kuin hitsaussarjankokeissa 1-3.

Kuva 44. Hitsauskoe 4. pystyhitsattu alaspäin ja hitsausvirtana 180 ampeeria.

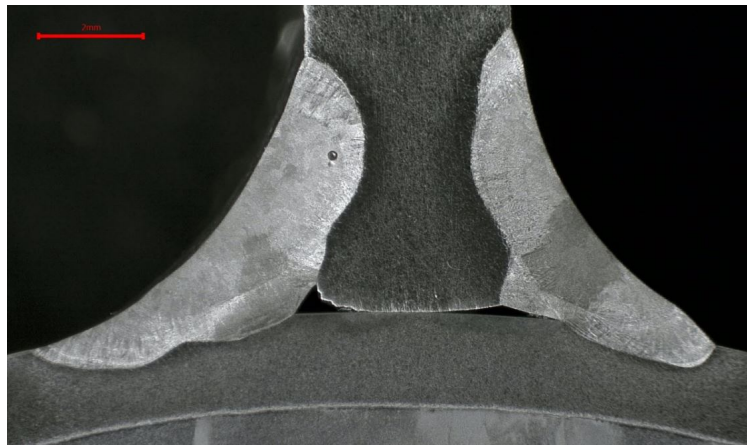
Hitsauskoe 4. metallografisessa tarkastuksessa voitiin varmistaa hitsauskuvun muutos tasahitsistä koverahitsiksi. Nostamalla hitsausnopeutta lämmöntuonti laski, mikä voitiin todeta makrokuvasta pienempänä tunkeumana (Kuva 45). Lisäksi pystyhitsaus alaspäin aiheutti useita eri hitsausvirheitä, kuten vajaan juuritunkeuman molemmissa hitseissä, sijoitusvirheen oikeanpuolen hitsissä ja huokosen vasemmanpuolen hitsissä. Koverahitsin aiheuttama a-mitan pieneneminen vaikuttaa merkittävästi liitosten lujuuteen verrattuna muiden hitsauskokeiden tuloksiin. Hitsaus alaspäin kuitenkin läpäisi hitsauskokeen tunkeumakokeen, vaikka se sisälsi useita hitsausvirheitä. TIG- hitsauksen tunkeumakokeiden tulosten yhteenveto esitetty taulukossa 16.

Kuva 45. Hitsauskoe 4. metallografinen makrotarkastus TIG- hitsistä, joka hitsattu 180 ampeerilla alaspäin. Kuvassa oleva mittajana on 2mm pitkä.

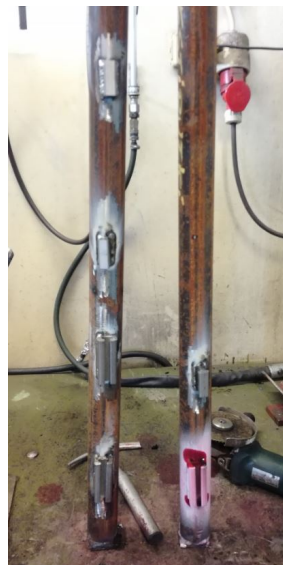
Tulistimen sidehitsauksessa yritettiin luoda samat hitsausolosuhteet kuin oikeassa kattilan asennushitsauksessa. Siteet hitsattiin puikkohitsauksella käyttämällä Elga:n lisäainetta ja jokaisessa kokeessa käytettiin hitsausasentona pystyhitsaus ylöspäin. Hitsauskoe toteutettiin kahdella putkella sekä kolmella parilla tulistimen siteitä (Kuva 46). Viisi hitsiä kuudesta hyväksyttiin silmämääräisessä tarkastuksessa. Yhdessä hitsissä huokokset olivat peruste hitsin hylkäämiseen.

Kuva 46. Hitsauskokeen koejärjestelyt hitsauskokeen jälkeen.
