LAPPEENRANNAN TEKNILLINEN YLIOPISTO
School of Energy Systems
Konetekniikan koulutusohjelma

**ASENNUKSEN LAADUNHALLINTA SOODA- JA
VOIMAKATTILOISSA**

Diplomityö

2018

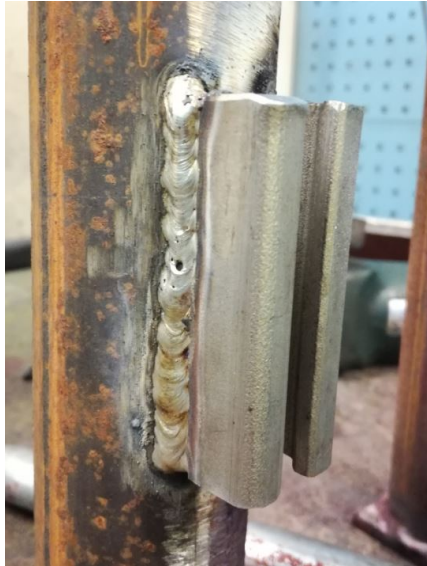
Hitsauskokeessa 1. tehtiin tyhjällä koeputkella ja käyttämällä esilämmitystä. Koekappale puhdistettiin ruosteesta ja muusta liasta käyttämällä kulmahiomakonetta ja puhdistuslaikkaa, jonka jälkeen putkea esilämmitettiin kaasupolttimella 20–30 sekuntia. Tulistimen side hitsattiin puikkohitsauksella käyttämällä 70 ampeeria ja hitsausasentona käytettiin pystyhitsaus ylöspäin. Vaikka puikkohitsaus suoritettiin oikein säilytetyillä ja kuivilla lisäaineilla, hitsin keskelle muodostui huokonen (Kuva 47). Vastakkaisen hitsin muoto oli samanlainen ilman hitsausvirhettä. Hitsin laatu huokosesta johtuen ei ole hyväksyttävä, koska huokonen voi aiheuttaa ongelmia hitsille kattilaympäristössä pistekorroosion muodossa.

Kuva 47. Tulistimen sidehitsauskoe 1. hitsausvirtana 70 ampeeria, esilämmitetty putki ilman vesitäyttöä ja vasaroitu ylhäältäpäin.

Kokeen lopuksi tarkastettiin, onko tulistimen side hitsattu pysyvästi kiinni. Tarkoituksena oli vasaroida tulistimen sidettä ylhäältä päin ja tarkastaa kestävätkö hitsit iskumaista rasitetta vai leikkaantuvatko hitsit irti. Lyöntien jälkeen hitseissä ei silmämääräisessä tarkastuksessa havaittu minkäänlaisia vaurioita.

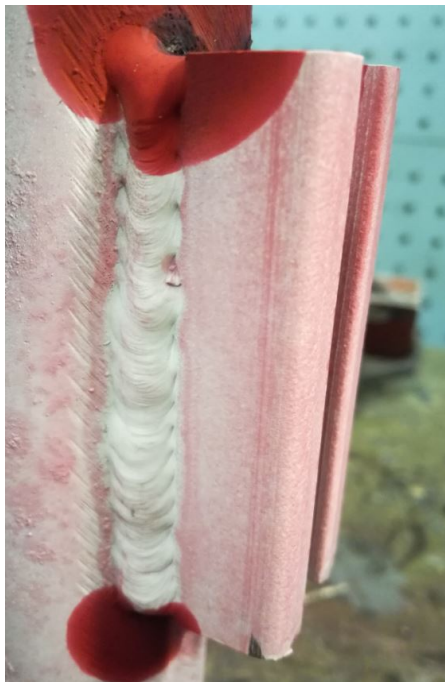
Koska vesi valui hitsauskohdan päälle hitsauksen aikana, hitsi tarkastettiin silmämääräisesti. Silmämääräisessä tarkastuksessa ei havaittu hitsausvireitä, hitsi päätettiin tutkia tunkeumanestetarkastelulla säröjen varalta. Tunkeumanestetarkastelussakaan hitsausvirheitä ei havaittu (Kuva 48).

Kuva 48. Tulistimen sidehitsauskoe 2. hitsausvirtana 75 ampeeria, esilämmitetty putki vesitäytöllä sekä tunkeumanestetarkastelulla.

Hitsauskokeessa 2. tehtiin vesitäytetyllä putkella, esilämmityksellä ja putki puhdistettiin samalla tavalla, kuin hitsauskokeessa 1. Ainoana erona hitsausvirran nosto 75 ampeeriin. Putki täytettiin hanakylmällä vedellä niin täyteen, kuin mahdollista, jonka jälkeen putkea esilämmitettiin 20 – 30 sekuntia. Esilämmityksen jälkeen suoritettiin hitsaustyö. Hitsauksen aikana vesi alkoi valua putken seinämää pitkin alas. Veden ylitulo putkesta johtui lämmönsiirtymisestä veteen, jolloin vesi lämpölaajeni. Putkenreunaa pitkin valunut vesi valui suoraan hitsauksen aikana hitsattavaan kohtaan, mutta silmämääräisessä tarkastelussa hitsissä ei havaittu hitsausvirheitä.

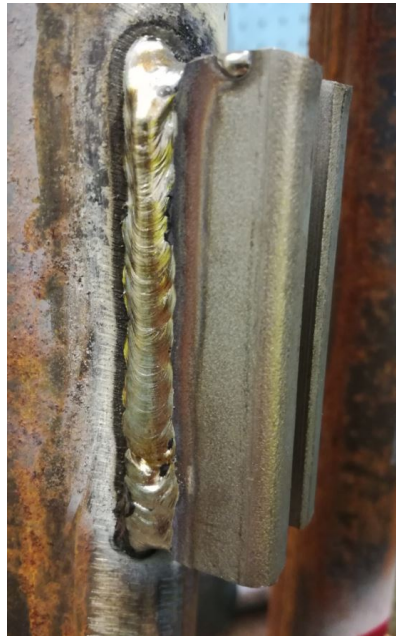
Hitsauskokeessa 3. tehtiin vesitäytetyllä putkella ilman esilämmitystä ja hitsausalue puhdistettiin samalla tavalla, kuin edellisissä tulistimen sidehitsauksissa. Hitsausvirtana hitsauskokeessa käytettiin 80 ampeeria ja hitsausvirran nostolla yritettiin kompensoida puuttuvaa esilämmitystä. Hitsauskokeessa puuttuvan esilämmityksen vaikutusta itse hitsiin tai hitsaukseen ei havittu. Hitsi näyttää silmämääräisessä tarkastuksessa onnistuneelta ja muutama tummempi piste hitsissä eivät ole hitsausvirheitä vaan johtuvat puutteellisesta kuonan poistosta (Kuva 49).

Kuva 49. Tulistimen sidehitsauskoe 3. hitsausvirtana 80 ampeeria, esilämmittämätön putki vesitäytöllä ja vasarointi suoritettu toiselta puolelta.

Hitsausvirtaa nostattaessa hitsauksen aikana hitsauspuikko kului aikaisempia kokeita huomattavasti nopeammin, vaikka hitsi oli hieman kapeampi. Ainut selitys kapeammalle hitsille ja kuluneemmalle lisäaineelle voi olla, joko syvempi tunkeuma tai lisäaineen siirtyminen siteen ja putken väliin. Tätä ei kuitenkaan voida todeta ilman metallografisia tutkimuksia.

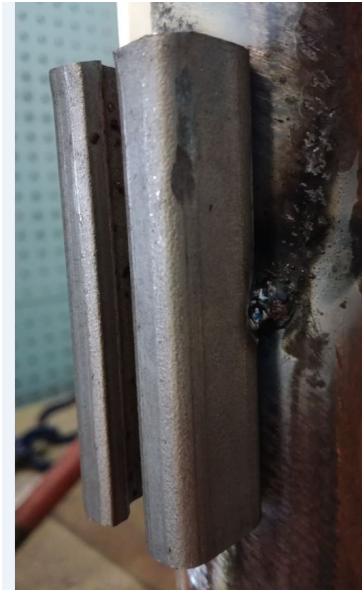
Lisäksi hitsauskokeessa tutkittiin, kuinka hyvin onnistunut hitsi kiinnittää tulistimen siteen tulistinputkeen yhdeltä sivulta hitsattaessa. Hitsaamaton puoli tulistimen siteestä oli

pienellä pistehitsillä kiinnitetty tulistimen putkeen, joka ei rakenteellista lujuutta testattuun hitsiin tuonut (kuva 50). Hitsiin lyötiin 10 kertaa todella napakasti, jonka jälkeen tulistimen siteen pinnassa todettiin iskun jälkiä. Silmämääräisessä tarkastuksessa hitsissä ei todettu virheitä.

Kuva 50. Tulistimen sidehitsauskoe 3. hitsausvirtana 80 ampeeria, esilämmittämätön putki vesitäytöllä ja vasarointisuoritettu tältä puolelta.

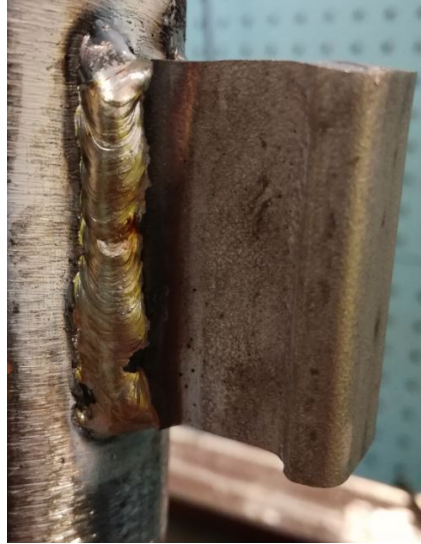
Verrattaessa tätä hitsauskoetta ja hitsauskoe 1. hitsejä, tässä kokeessa hitsin leveys oli suurempi, vaikka hitsausparametrit olivat samat (Kuva 51). Tähän johtaneita syitä olivat puuttuva esilämmitys ja vesitäytteinen putki. Hitsausalue pysyi hieman viileämpänä, mutta lämmönhallintaa varten hitsausnopeutta ei tarvinnut laskea paljoa, jolloin hitsi oli hyvin hitsattavissa. Hitsi näytti silmämääräisessä tarkastuksessa onnistuneelta. Tässä hitsauskokeessa suoritettiin myös vasarointi ylhäältäpäin ja silmämääräisessä tarkastuksessa hitseissä ei havaittu virheitä.

Kuva 51. Tulistimen sidehitsauskoe 4. hitsausvirtana 70 ampeeria, esilämmittämätön putki vesitäytöllä ja vasarointisuoritettu ylhäältäpäin.

Hitsauskokeessa 4. tehtiin vesitäytetyllä putkella ilman esilämmitystä ja hitsausalue puhdistettiin samalla tavalla, kuin edellisissä tulistimen sidehitsauksissa. Hitsausvirtana hitsauskokeessa käytettiin 70 ampeeria. Aikaisempiin vesitäytteisiin kokeisiin nähden vedenpintaa putkessa laskettiin hieman, jotta vältetään veden ylivuotovaara kokeen aikana.

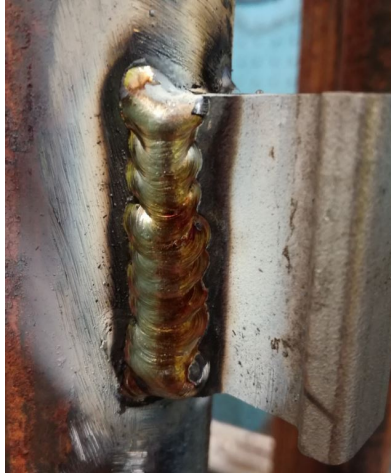
Hitsauskokeessa 5. tehtiin vesitäytetyllä putkella ilman esilämmitystä ja hitsausalue puhdistettiin samalla tavalla, kuin edellisissä tulistimen sidehitsauksissa. Hitsausvirtana hitsauskokeessa käytettiin 60 ampeeria. Virran pudottamista täytyi hieman kompensoida hitsausnopeuden laskulla, jolloin lisäainetta kertyi nopeaan hitsausnopeuteen verrattuna hitsiin enemmän (Kuva 52). Lisäaineen kertyminen kasvatti hitsikupua ja silmämääräisessä tarkastuksessa kuvun koko saattoi olla hieman ylisuuri. Ylisuuri kupu ei nosta hitsin lujuusominaisuuksia vaan haittana ovat ainoastaan lisäainekustannukset. Tässä hitsauskokeessa lisäaineen kulutuksella ei ollut merkitystä, sillä jokaiseen kokeeseen käytettiin uusi hitsauspuikko.

Kuva 52. Tulistimen sidehitsauskoe 5. hitsausvirtana 60 ampeeria, esilämmittämätön putki vesitäytöllä.

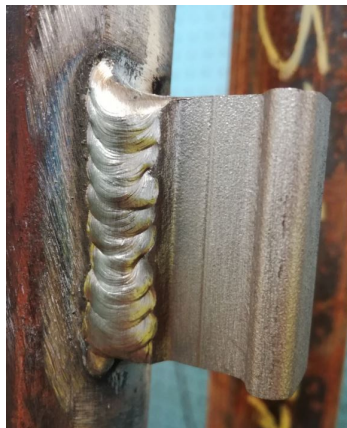
Hitsauskokeessa 6. tehtiin vesitäytetyllä putkella ilman esilämmitystä ja hitsausalue puhdistettiin samalla tavalla, kuin edellisissä tulistimen sidehitsauksissa. Hitsausvirtana hitsauskokeessa käytettiin 65 ampeeria. Hitsi näytti silmämääräisessä tarkastelussa muuten hyvälle, mutta siinä havaittiin sama ongelma, kuin hitsauskokeessa 5. Hitsausvirran 5 ampeerin nostolla ei ollut riittävää vaikutusta, jotta hitsausnopeutta olisi voitu nostaa riittävästi, jolloin hitsikupu kasvoi liian suureksi. Tulistimen sidehitsauksen yhteenveto on esitetty taulukossa 17.

Kuva 53. Tulistimen sidehitsauskoe 6. hitsausvirtana 65 ampeeria, esilämmittämätön putki vesitäytöllä.
