LUT-YLIOPISTO
LUT School of Energy Systems
LUT Kone
BK10A0402 Kandidaatintyö

LANGATTOMAN MESH-VERKKOTEKNIIKAN HYÖDYNTÄMINEN KUNNON-
VALVONNASSA

UTILIZATION OF WIRELESS MESH-NETWORK TECHNOLOGY IN CONDITION
MONITORING

Kandidaatintyö

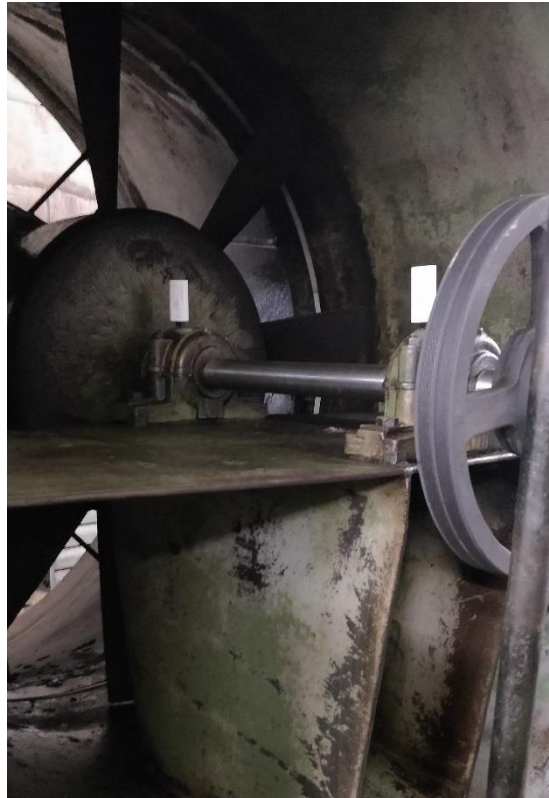
Kuva 1. Antureita asennettuna maan alaiseen puhaltimeen.

Mittauksia varten on luotu kaksi eri verkkoa, joista toinen sijaitsee Saksassa ja toinen Suomessa. Saksassa sijaitsevassa pienemmässä verkossa on yhdistettynä kuusi gateway-laitetta ja 71 anturia. Anturit ja gateway-laitteet ovat sijoitettuna viiteen eri rakennukseen. Verkossa olevia antureita on asennettu mahdollisimman haasteellisiin paikkoihin, kuten metallisten ilmastointikanavien sisään ja maan alle. Kuvassa 1 on esimerkki maan alapuolella sijaitsevasta puhaltimesta, johon on asennettu kaksi anturia.

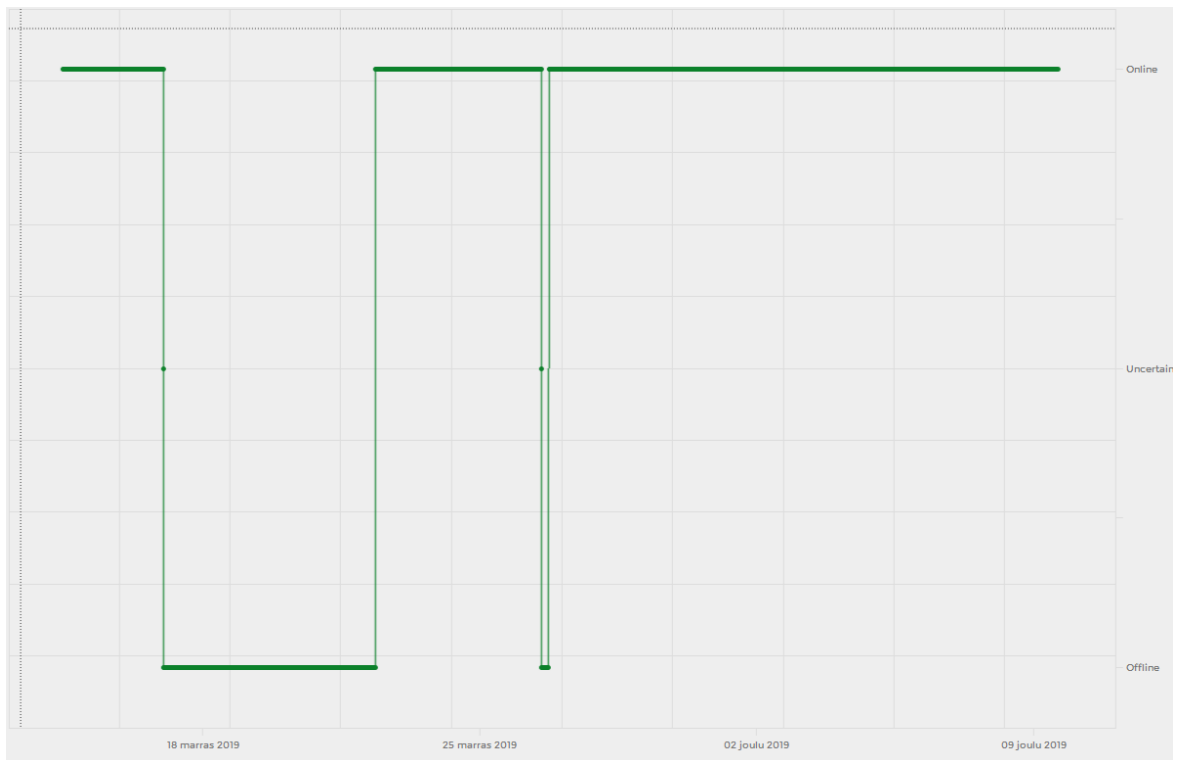
Kuva 3. B24 gateway-laitteen online-status.

Rakennuksessa B24 on asennettuna yksi gateway-laite, johon on kytkettynä yhteensä yhdeksän anturia. Kuva 3 esittää gateway-laitteen online-statusta, kuva 4 gateway-laitteeseen liitetyneiden anturien lukumäärää, kuva 5 gateway-laitteen epäonnistuneiden verkkopakettien lukumäärää ja kuva 6 gateway-laitteen lähetyksen aikaikkunan käytön huippuarvoa.

Kuvasta 3 nähdään, että laite on ollut yhteydessä verkkoon suurimman osan mittausjaksosta. Kuvasta 4 nähdään, että laitteeseen yhteydessä olleiden anturien määrä on laskenut yhdellä, mutta palannut takaisin kuuteen anturiin laitteen yhdistyessä takaisin verkkoon. Kuvissa 5 ja 6 näkyy piikit tasan vuorokauden välein, jolloin gateway-laite lähettää suurimmat datapaketit.

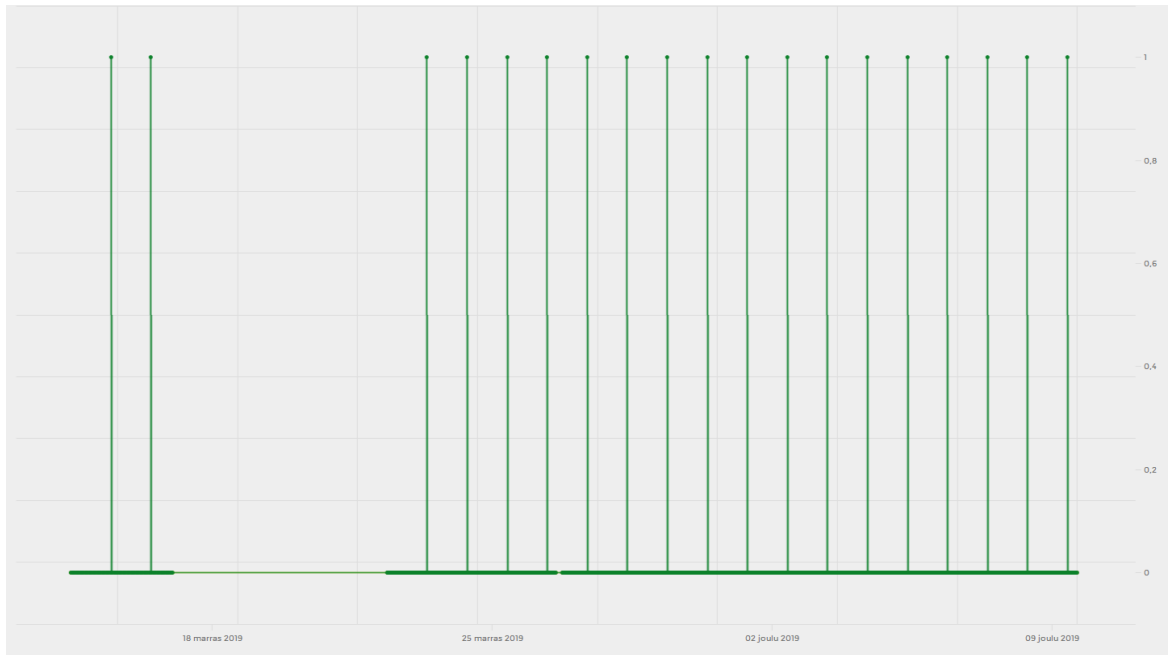
Kuva 5. B24 gateway-laitteen epäonnistuneiden verkkopakettien lukumäärä.

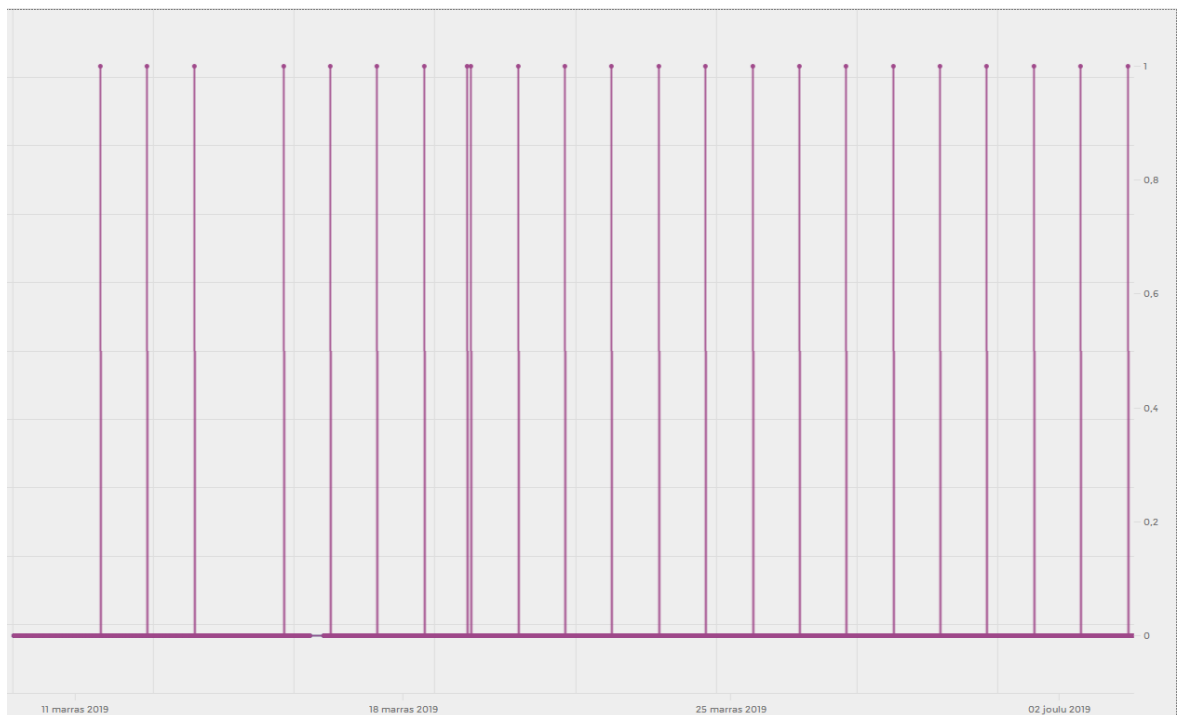
Kuva 9. B26 gateway-laitteen epäonnistuneiden verkkopakettien lukumäärä.

Rakennuksessa B26 on asennettuna yksi gateway-laite, johon on kytketty yhteensä kahdeksan anturia. Kuva 7 esittää gateway-laitteen online-statusa, kuva 8 gateway-laitteeseen liittyneiden anturien lukumäärää, kuva 9 gateway-laitteen epäonnistuneiden verkkopakettien lukumäärää ja kuva 10 gateway-laitteen lähetyksen aikaikkunan käytön huippuarvoa.

Kuvasta 7 nähdään laitteen olleen yhteydessä verkkoon mittausjakson alussa, mutta mittausjakson päätyttyä laite ei ole saanut yhteyttä verkkoon. Kuvasta 8 nähdään, että laitteeseen liittyneiden anturien määrä on vaihdellut koko mittausjakson ajan. Kuvista 9 ja 10 nähdään vuorokauden välein toistuvat piikit kuvaajissa. Kuvaajissa näkyvät piikit toistuvat koko mittausjakson ajan, myös laitteen ollessa poissa verkosta.

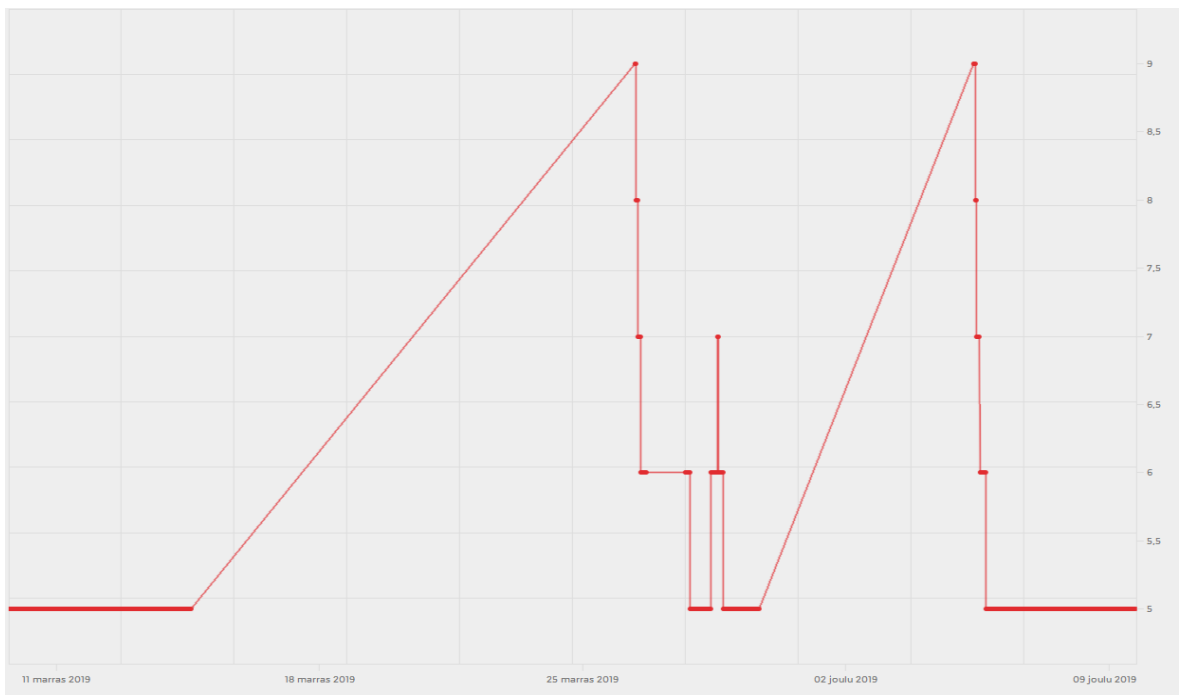
Kuva 12. B42 gateway-laitteeseen liittyneiden antureiden lukumäärä.

Rakennuksessa B42 on asennettuna yksi gateway-laite, johon on kytketty yhteensä viisi anturia. Kuva 11 esittää gateway-laitteen online-statusta, kuva 12 gateway-laitteeseen liittyneiden anturien lukumäärää, kuva 13 gateway-laitteen epäonnistuneiden verkkopakettien lukumäärää ja kuva 14 gateway-laitteen lähetyksen aikaikkunan käytön huippuarvoa.

Kuvasta 11 nähdään laitteen olleen suurimman osan mittausjaksosta yhdistettynä verkkoon. Kuvasta 12 nähdään, että laitteeseen yhdistyneiden anturien määrä on vaihdellut paljon mittausjakson aikana. Kuvasta nähdään myös, ettei yhdistyneiden anturien määrää ole rekisteröity, vaikka laite on ollut yhteydessä verkkoon. Kuvista 13 ja 14 huomataan, ettei laite ole lähettänyt dataa aina ollessaan yhdistettynä verkkoon.

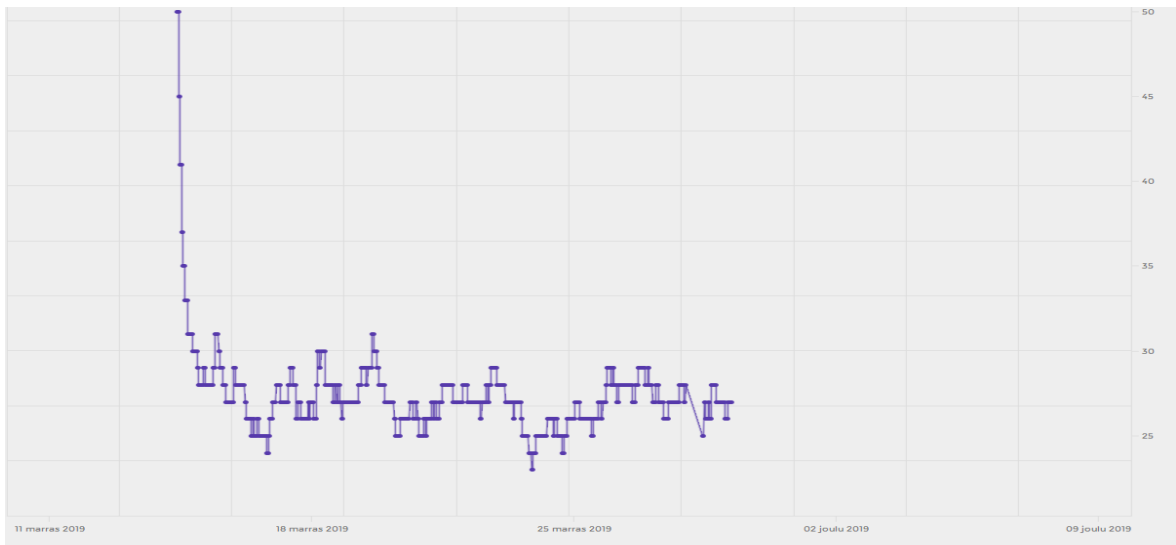
Kuva 16. B44_1 gateway-laitteeseen liittyneiden antureiden lukumäärä.

Kuva 15 esittää gateway-laitteen online-statusa, kuva 16 gateway-laitteeseen liittyneiden anturien lukumäärää, kuva 17 gateway-laitteen epäonnistuneiden verkkopakettien lukumäärää ja kuva 18 gateway-laitteen lähetyksen aikaikkunan käytön huippuarvoa.

Kuvasta 15 nähdään että laite on ollut lähes puolet mittausjaksosta yhteyttömässä tilassa. Mittausjakson aikana on ollut myös useita hetkiä, jolloin laitteen verkkotilasta ei ole ollut varmuutta. Kuvasta 16 nähdään, että laitteeseen yhdistettyjen laitteiden määrä on lähes puollittunut mittausjakson aikana. Kuvista 17 ja 18 nähdään että laite on lähettänyt dataa, tasaisin väliajoin.

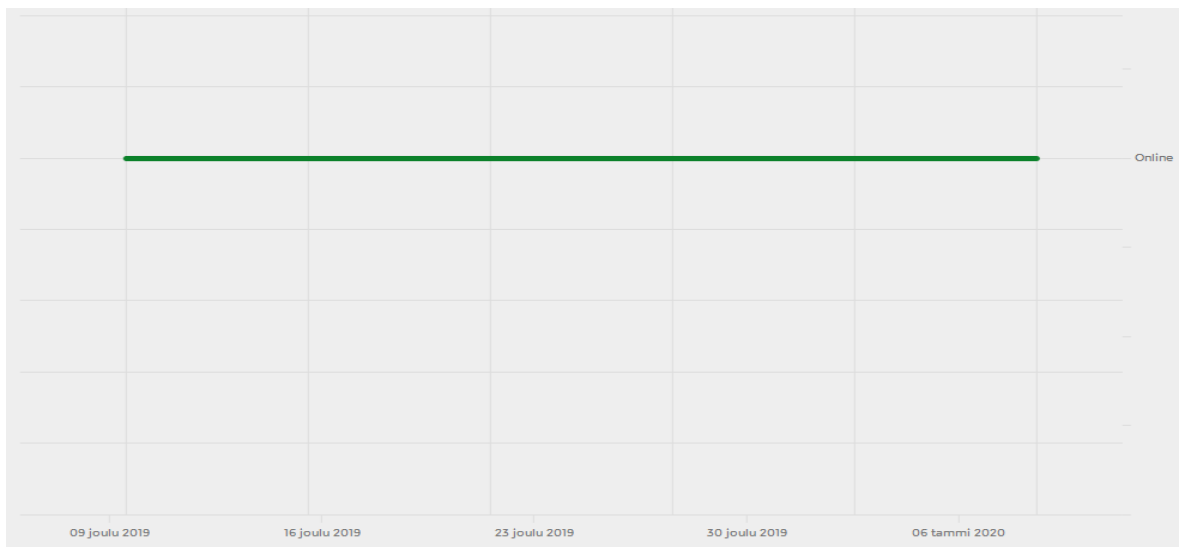
Kuva 23. Rakennus 5 gateway online-status

Rakennuksessa 5 on yksi gateway-laite, joka on asennettu ensimmäiseen kerrokseen. Kuva 23 esittää gateway-laitteen online-statusa, kuva 24 gateway-laitteeseen liittyneiden anturien lukumäärää, kuva 25 gateway-laitteen epäonnistuneiden verkkopakettien lukumäärää ja kuva 26 gateway-laitteen lähetyksen aikaikkunan käytön huippuarvoa.

Laite on ollut koko mittausjakson ajan yhdistettynä verkkoon, kuten kuvasta 23 nähdään. Laitteeseen yhdistettyjen laitteiden määrä on vaihdellut koko mittausjakson ajan. Kuvasta 25 nähdään, että laitteella on ollut satunnaisesti ongelmia lähettää dataa. Kuvasta 26 nähdään, että laite on käyttänyt muutaman kerran lähetyksen aikaikkunasta noin puolet.

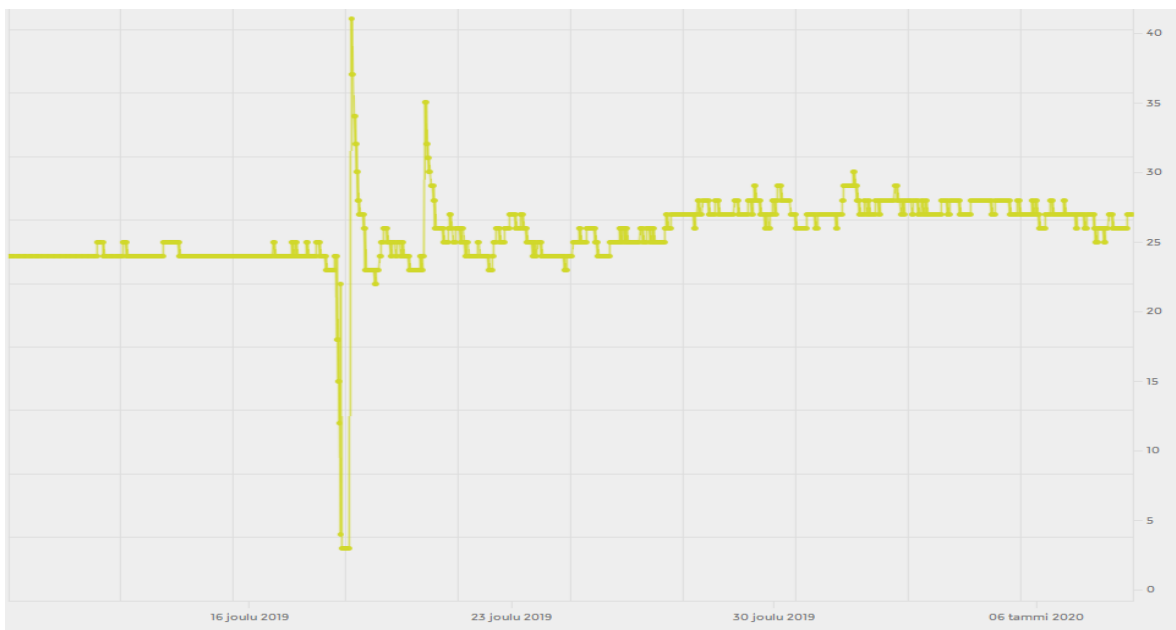
Kuva 28. Rakennus 6_1 gateway-laitteeseen liittyneiden antureiden lukumäärä.

Kuva 27 esittää gateway-laitteen online-statusta, kuva 28 gateway-laitteeseen liittyneiden anturien lukumäärää, kuva 29 gateway-laitteen epäonnistuneiden verkkopakettien lukumäärää ja kuva 30 gateway-laitteen lähetyksen aikaikkunan käytön huippuarvoa.

Laite on ollut lähes koko mittausjakson ajan yhdistettynä verkkoon. Laitteeseen yhdistyneiden anturien määrä on pysynyt koko mittausjakson ajan suhteellisen tasaisena. Kuvasta 28 kuitenkin nähdään, että mittausjakson aikana on ollut yksi piikki, jolloin yhdistyneiden an-

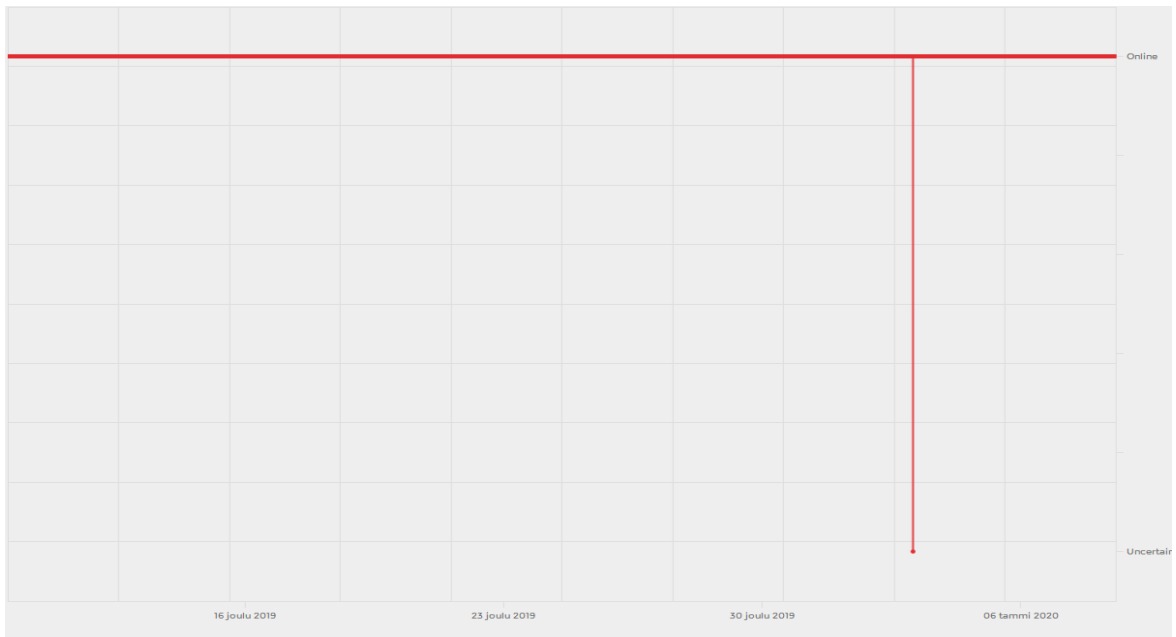
Kuva 31. Rakennus 6_2 gateway-laitteen online-status.

Kuva 31 esittää gateway-laitteen online-statusta, kuva 32 gateway-laitteeseen liittyneiden anturien lukumäärää, kuva 33 gateway-laitteen epäonnistuneiden verkkopakettien lukumäärää ja kuva 34 gateway-laitteen lähetyksen aikaikkunan käytön huippuarvoa.

Laite on ollut yhdistettynä verkkoon lähes koko mittausjakson ajan. Kuvasta 31 kuitenkin nähdään, että laite on ollut hetken epävarma yhteydestä verkkoon. Laitteeseen yhdistettynä olleiden antureiden lukumäärä on vaihdellut koko mittausjakson ajan. Yhdistyneiden anturien lukumäärässä ei kuitenkaan ole suuria piikkejä, kuten kuvasta 32 nähdään. Kuvista 33 ja 34 nähdään laitteen toiminnan olleen vakaata, muutamia piikkejä lukuun ottamatta.

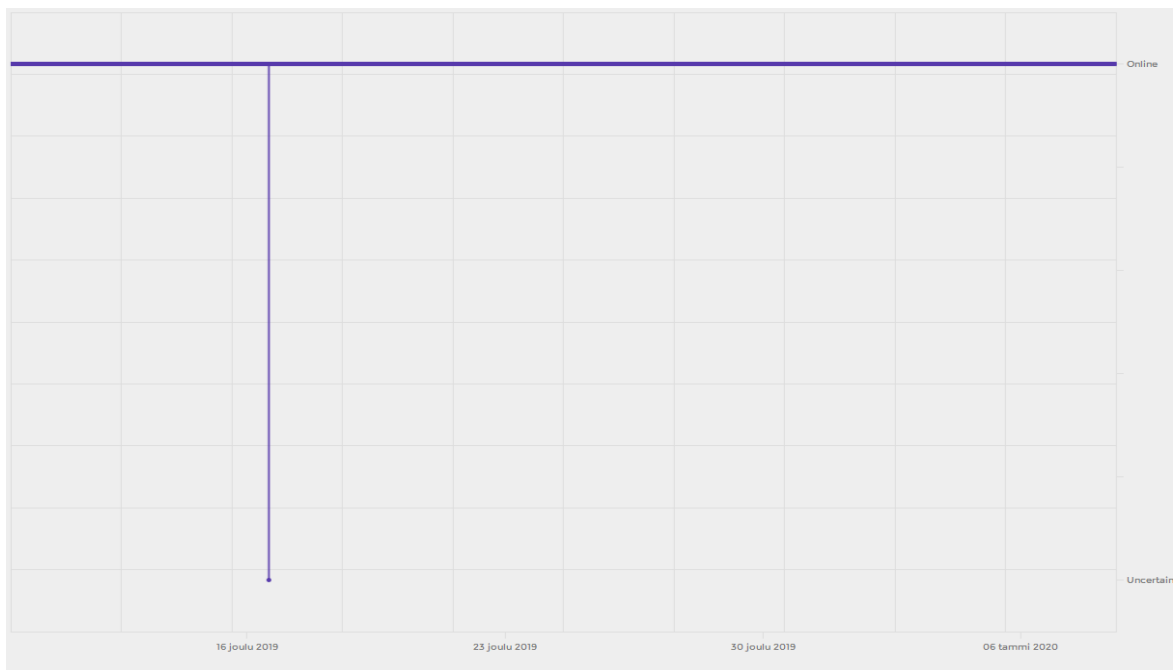
Kuva 35. Rakennus 6_k gateway-laitteen online-status.

Toisesta kellarikerrokseen asennetusta gateway-laitteesta ei ollut mahdollista tarkastella dataa laitteen yhteysongelmien vuoksi. Tämän vuoksi työssä tarkastellaan vain toista kellarikerrokseen asennetuista gateway-laitteista. Kuva 35 esittää gateway-laitteen online-statusa, kuva 36 gateway-laitteeseen liittyneiden anturien lukumäärää, kuva 37 gateway-laitteen epäonnistuneiden verkkopakettien lukumäärää ja kuva 38 gateway-laitteen lähetyksen aikaikunan käytön huippuarvoa.

Kuvasta 35 nähdään, että laite on ollut yhdistettynä verkkoon lähes koko mittausjakson ajan. Laitteeseen yhdistyneiden anturien lukumäärä on pysynyt mittausjakson alun vakaana, jonka jälkeen yhdistyneiden anturien määrä on kasvanut mittausjakson loppua kohti. Kuvasta 37 nähdään, että laite on lähettänyt dataa tasaisesti koko mittausjakson ajan. Laite on myös käyttänyt lähetyksen aikaikkunaa tasaisesti mittausjakson lopussa. Kuvasta 38 kuitenkin nähdään, että mittausjakson alussa laite käytti aikaikkunasta suuremman osan.

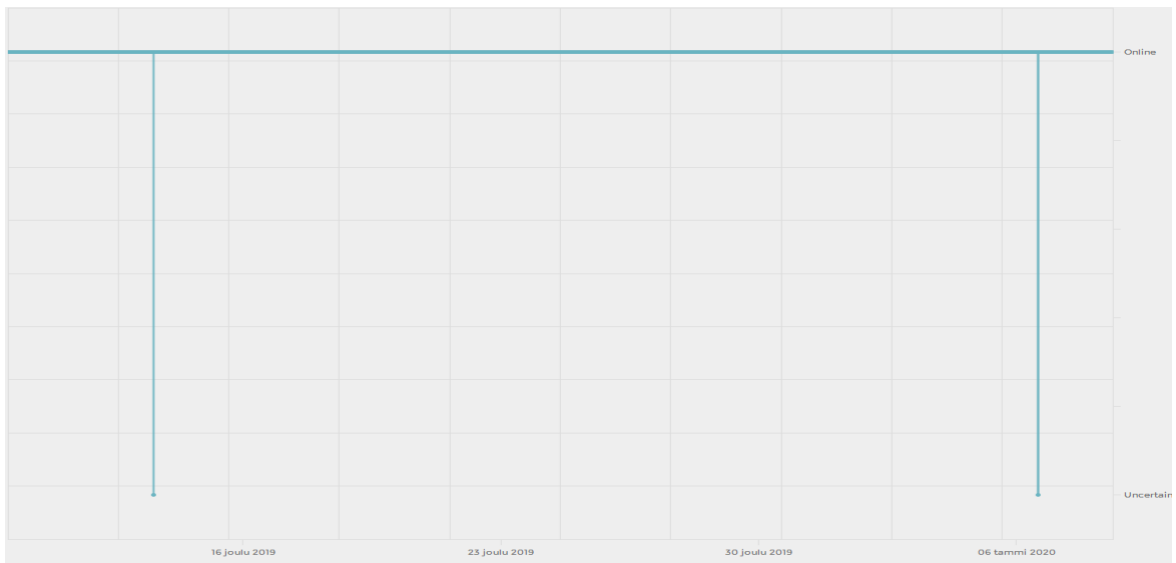
Kuva 39. Rakennus 7_1 gateway-laitteen online-status.

Kuva 39 esittää rakennus 7_1 gateway-laitteen online-statusta, kuva 40 rakennus 7_1 gateway-laitteeseen liittyneiden anturien lukumäärää, kuva 41 rakennus 7_1 gateway-laitteen epäonnistuneiden verkkopakettien lukumäärää ja kuva 42 rakennus 7_1 gateway-laitteen lähteyksen aikaikkunan käytön huippuarvoa.

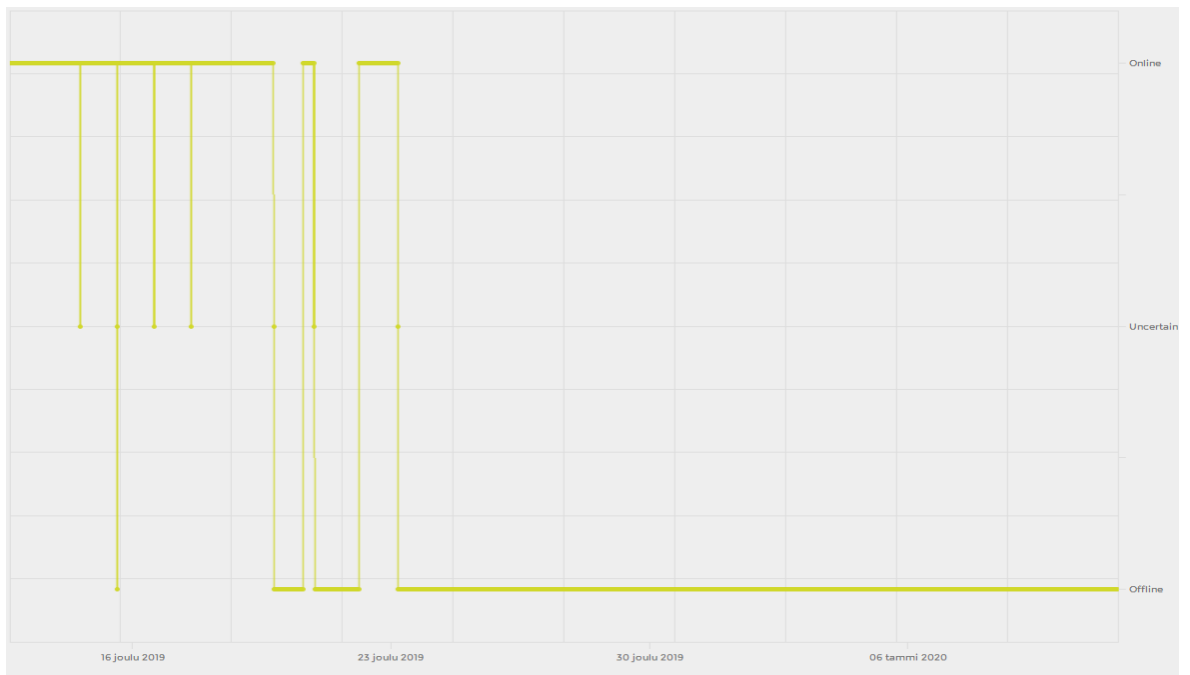
Kuva 63. Rakennus 9_2_kp gateway-laitteen online-status.

Mittausjakson alussa laite on ollut vaihtelevasti yhdistyneenä verkkoon, kuten kuvasta 63 nähdään. Mittausjakson lopussa laite ei ole ollut yhdistyneenä verkkoon. Kuvasta 64 nähdään, että laitteeseen liittyneiden anturien määrä on kasvanut mittausjakson alusta. Kuvasta 65 nähdään, että laite on lähettänyt dataa vaihtelevasti mittausjakson aikana. Kuvassa on nähtävissä yksi suuri piikki sekä useampi matala piikki. Kuvasta 66 nähdään laitteen käyttäneiden lähetyksen aikaikkunaa suhteellisen tasaisesti muutamaa piikkiä lukuun ottamatta.

Kuva 63 esittää rakennus 9_2_kp gateway-laitteen online-statusta, kuva 64 rakennus 9_2_kp gateway-laitteeseen liittyneiden anturien lukumäärää, kuva 65 rakennus 9_2_kp gateway-laitteen epäonnistuneiden verkkopakettien lukumäärää ja kuva 66 rakennus 9_2_kp gateway-laitteen lähetyksen aikaikkunan käytön huippuarvoa.

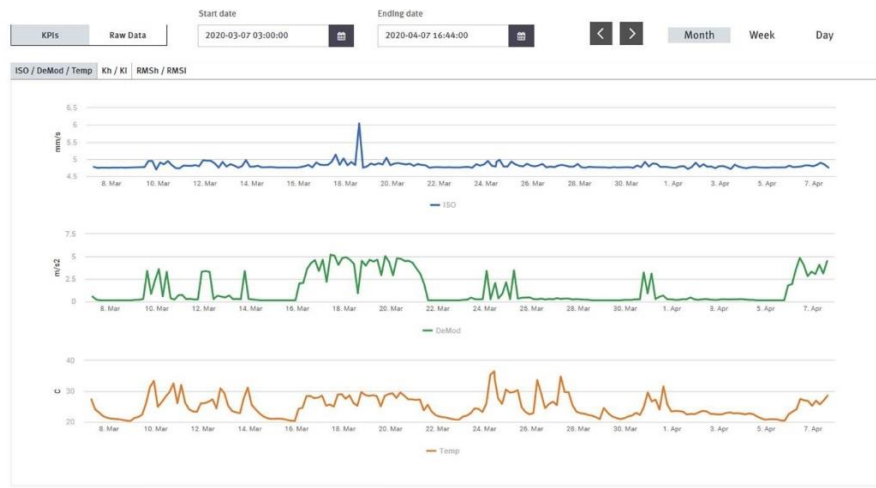
Ohjelmistopäivityksen jälkeen antureista saatu data on voitu kerätä pilveen, josta mitattua dataa voidaan tarkastella etänä. Kuvassa 69 on esitettyä esimerkki testiverkosta I saadusta mittausdatasta. Kuvasta nähdään, että antureista on saatu siirrettyä mitattua dataa pilveen tiheästi.

Kuva 69. Testiverkko I:sta saatua mittausdataa.

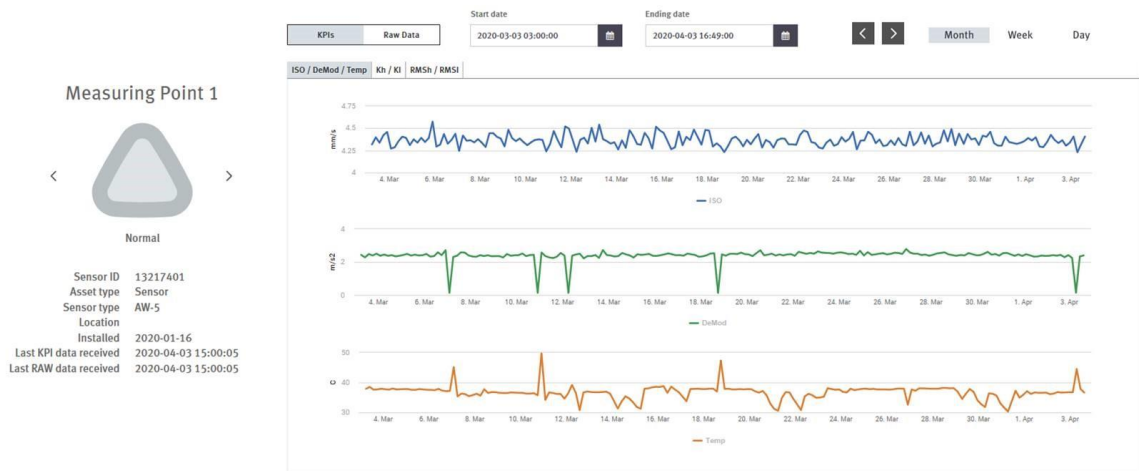
Kuvassa 71 on esitetty Testiverkosta II saatua mittausdataa. Kuvasta nähdään, että dataa on saatu kerättyä myös testiverkosta II hyvin. Kuvaajista nähdään, että antureista on saatu dataa siirrettyä pilveen tasaisin väliajoin.

Kuva 71. Mittausdataa testiverkosta II.
