Lappeenrannan Teknillinen Yliopisto
Teknillinen tiedekunta
Ympäristötekniikan koulutusohjelma

JUHA RAUTIO
**MIKKELIN PURSIALAN POHJAVESIALUEEN
HAITTA-AINEET**

Mikkelin Pursialan pohjavesialueen haitta-aineet
Diplomityö, 2011
113 sivua, 17 kuvaa, 6 taulukkoa ja 12 liitettä

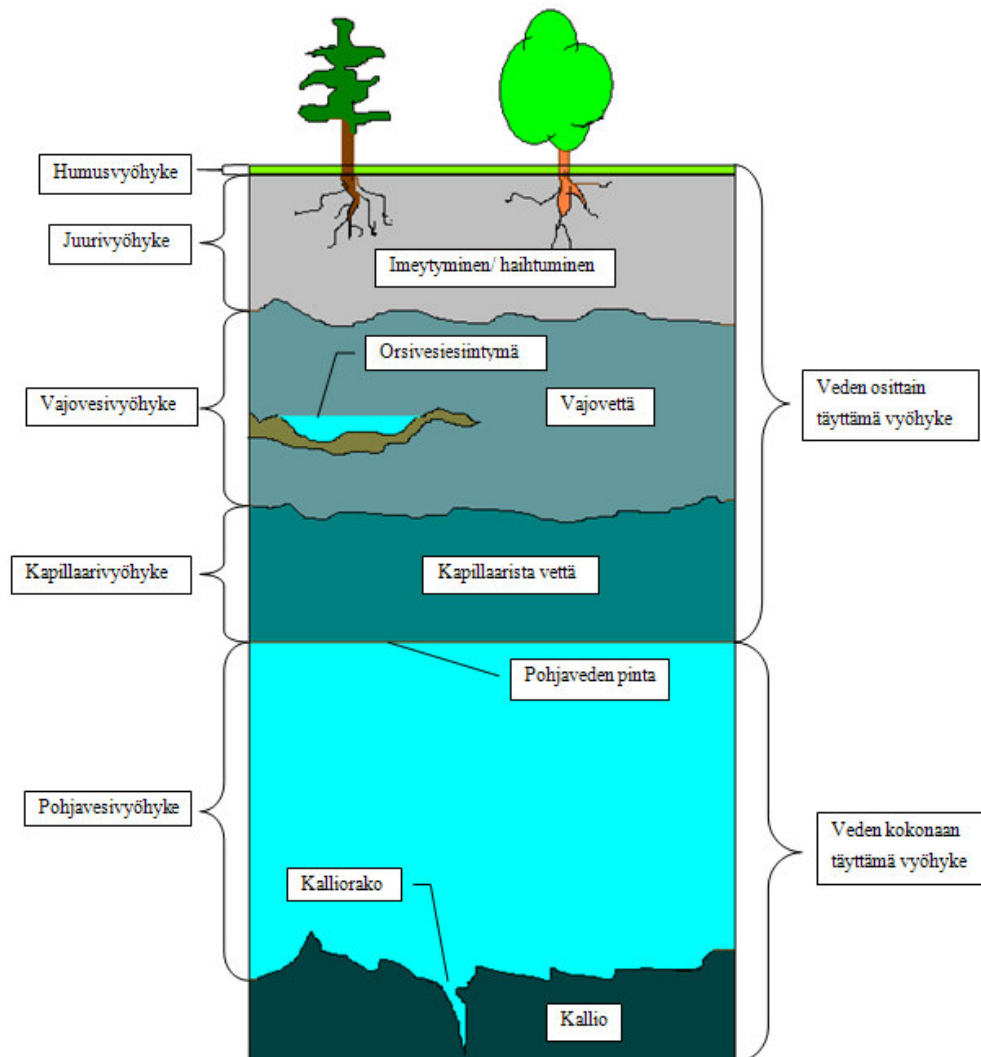
Kuva 1. Maaperän vesivyöhykkeet.

Maaperän vesivyöhykkeet jakaantuvat humusvyöhykkeeseen, juurivyöhykkeeseen, vajovesivyöhykkeeseen, kapillaarivyöhykkeeseen sekä itse pohjavesivyöhykkeeseen (ks. kuva 1). Humusvyöhyke on kuolleita lehtiä, sammalta ja pintakasvis-toa sisältävä vyöhyke, joka puhdistaa tehokkaasti sade- ja sulamisvesiä. Humuskerroksella on maakerroksista suurin sade- ja valumavesiä puhdistava vaikutus (Rautio, 2011). Juurivyöhyke on kasvuston pääjuurisyvyyttä vastaava kerros, jossa tapahtuu veden imeytymistä sateiden ja tulvien aikana ja poistumista haihdunnan tai kasvuston kautta. Vyöhykkeen vesi voi olla adsorptio-, kapillaari- tai vapaata vettä. Vajovesivyöhyke sisältää alaspäin liikkuvaa vapaata vettä eli vajovettä ja sen paksuus vaihtelee nolasta kymmeneen metriin. Vajovesivyöhykkeessä voi olla myös liikkumatonta kapillaari- tai vaippavettä. Kapillaarivyöhykkeeseen imeytyy vettä kapillaarisesti alapuolisesta pohjavesikerroksesta. Sen paksuus

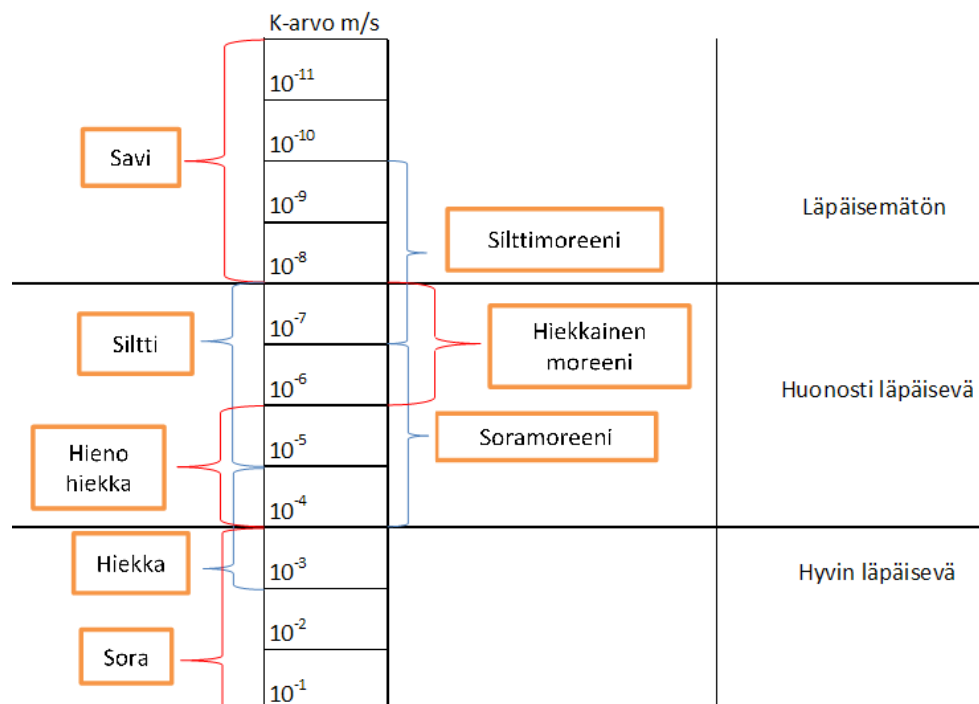
Kuva 2. Eri maalajien vedenjohtavuuksia (Nystén, 1993, 19).

K kuvaa väliaineelle ominaista kykyä johtaa vettä. Kuvassa 2 on esitetty eri maalajien K -arvoja.

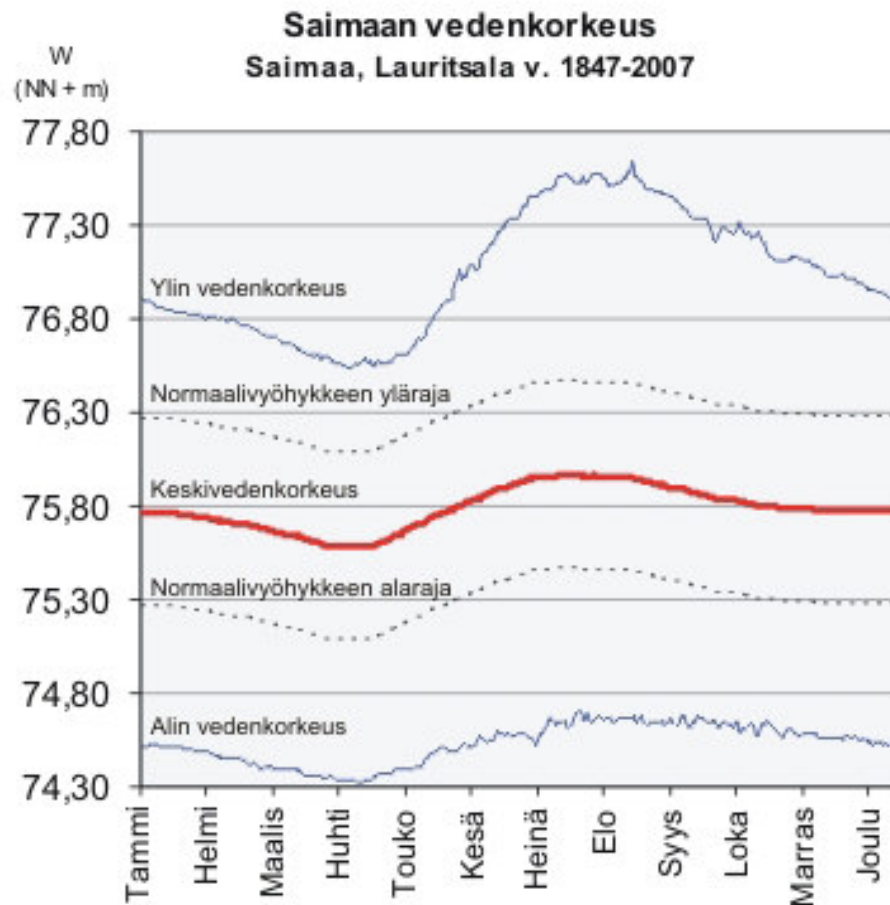
Kuva 8. Saimaan pinnan korkeusvaihtelun keskiarvotieto v. 1847–2007 (Suomen ympäristökeskus, 2011).

Mikkelin kaupungin ja Pursialan pohjavesialueen ollessa Saimaan rannalla saa Pursialan pohjavesialue osan pohjavedestään rantaimetymänä Saimaasta. Rantaimetymistä tapahtuu luonnostaan Saimaan pinnan ollessa pohjaveden pintaa korkeammalla. Saimaan pinnanvaihtelua on seurattu jo vuodesta 1847 lähtien Lappeenrannan Lauritsalassa. Tarkkailujen perusteella Saimaan vedenpinta pysyy useimmiten välillä 75–76,5 metriä. Kuvassa 8 on esitetty Saimaan pinnan korkeusvaihtelun keskiarvoja vuodesta 1847 aina vuoteen 2007 saakka. (Suomen ympäristökeskus, 2011.)

Vuonna 1991 tulleen Saimaan juoksutussäännön mukaisesti Saimaan pintaa pyritään pitämään Vuoksen juoksutuksen säätelyn avulla kuvassa 8 esitetyn normaalivyöhykkeen ylä- ja alarajojen sisällä. Normaalivyöhykkeeksi kutsutaan aluetta, joka on korkeintaan puoli metriä ajankohdan keskivedenkorkeudesta. Kuvassa näkyvät alin ja ylin vedenkorkeuskäyrä kertovat korkeimmat ja matalimmat havaitut vedenpinnantasot Saimaalla. Sademäärät ovat tärkein yksittäinen tekijä Saimaan pinnan vaihtelussa. Saimaalla voi ilmetä peräkkäisiä vähävetisiä jaksoja tai korkean veden jaksoja. Esimerkiksi vuosina 2002–2003 oli vähävetinen jakso ja vuosina 2005 ja 2007 runsasvetinen jakso. (Suomen ympäristökeskus, 2011.)

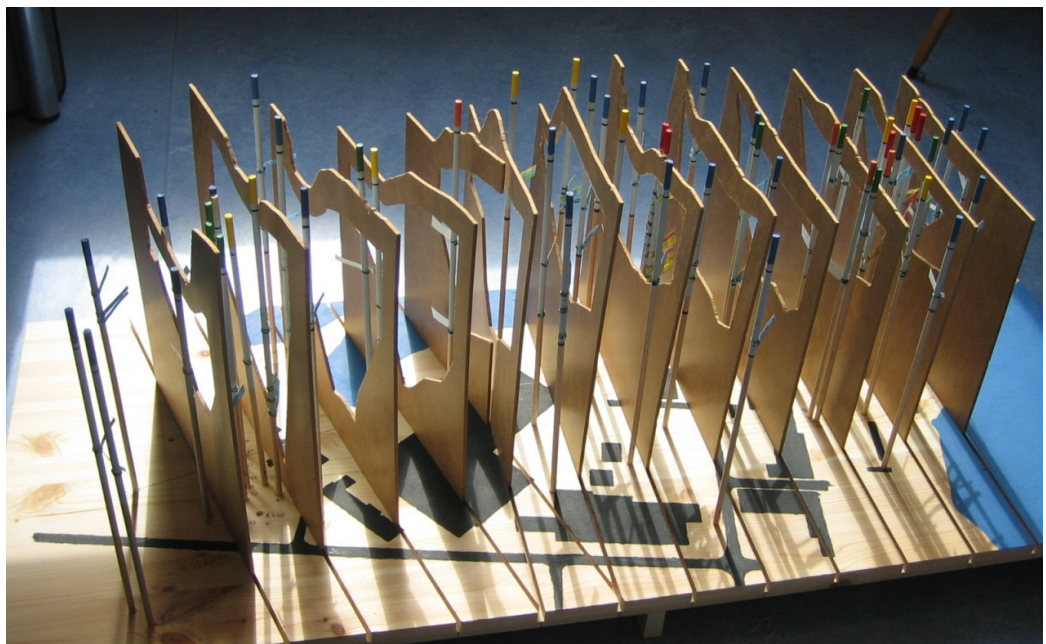
Kuva 9. Pienoismalli kuvattuna eteläsuunnasta.

Mallia esiteltiin eri asiantuntijoille ja se saavutti yleistä hyväksyntää. Sen avulla pystyttiin miettimään paremmin Pursialan tilannetta, joten sen käyttötarkoitus onnistui. Kuvissa 9 ja 10 sekä 11 on esitelty pienoismallia eri suunnilta kuvattuna.

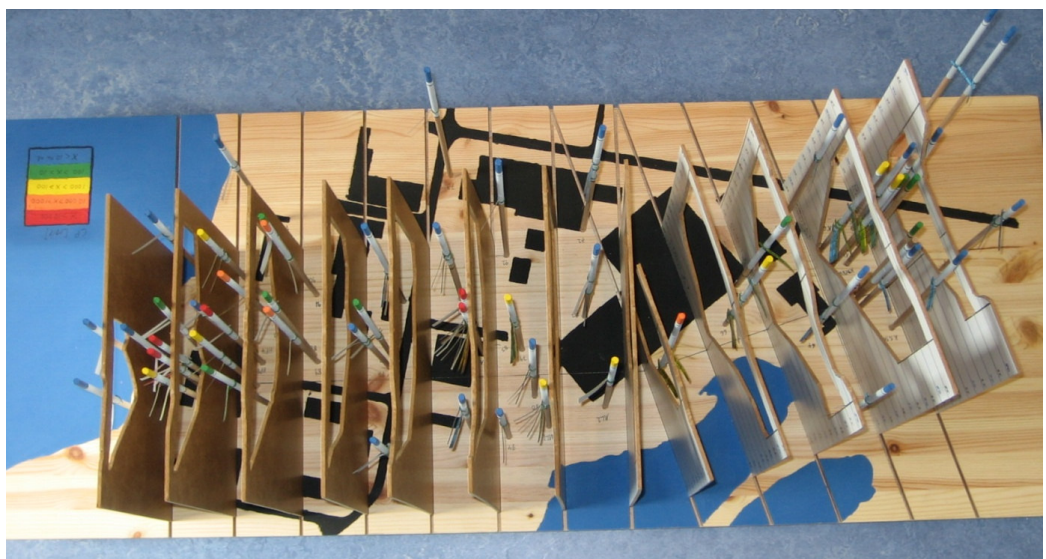
Kuva 10. Pienoismalli kuvattuna yläpuolelta.

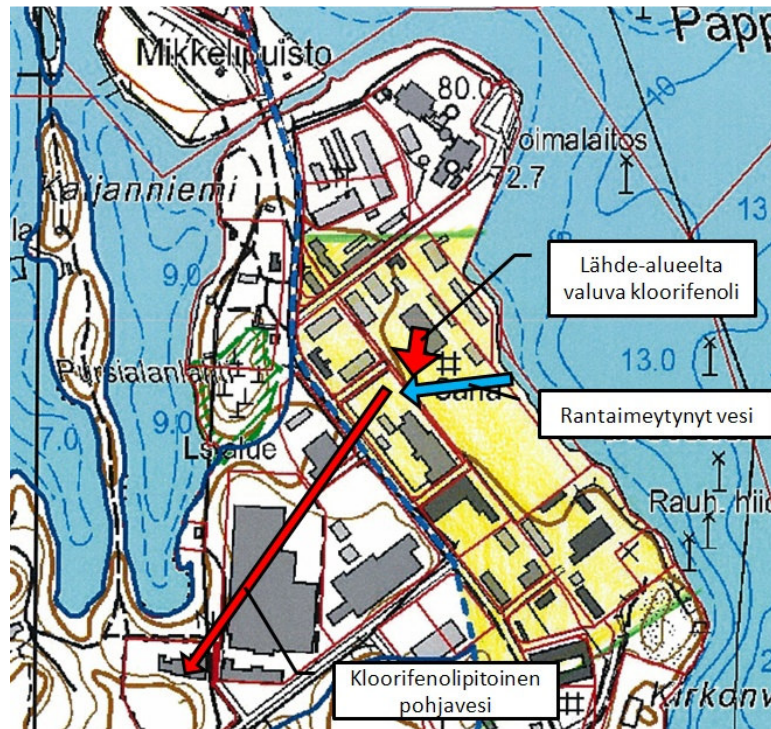
Kuva 12. Pappilanselästä rantaimetyvän veden kulkureitti.

Tulos voi selittyä sillä, että vedenottamon lähistöllä on luonnollisesti suuret virtaamat ja saha-alueella pienet, eli pitoisuuksien nousun kannalta vedenottamon lähistöllä on liikaa laimentavaa vettä ja sahan alueella liian vähän kloorifenoleita mukaansa irrottavaa vettä. Kun Saimaan pinta nousee, laimentavia vesiä tulee rantaimetymänä Pursialanlahdesta vedenottamon alueelle enemmän ja seurauksena pitoisuudet pienenevät. Saimaan pinnan noustessa myös Pappilanselästä rantaimetyy vettä enemmän ja saha-alueen läpivirtaavan veden määrä kasvaa, mikä lisää kloorifenolilähdettä huuhtelevien vesien määrää. Uusi vesi ikään kuin työntää kloorifenoleita liikkeelle ja pitoisuudet nousevat. Paikanpäällisen silmämääräisen tarkastelun perusteella vaikuttaisi siltä, että sahan ranta on kivikkoinen ja sorainen, mikä voi tarkoittaa sitä, että rantaimetyymisen olosuhteet ovat hyvät. Rantaimetyminen sahalla tapahtuu tutkimusten perusteella kuvan 12 mukaisesti lähdealueen sivusta. Kloorifenolilähde ei siis altistu suoralle rantaimetyyneen veden huuhdonnalle, vaan siitä lähtevä kloorifenoli valuu alaspäin vedenottamo kohti,

kunnes kohtaa rantaimetyneen vesivirran ja lähtee sen mukana kohti vedenottoa.

Saimaan pinnan laskiessa vedenottamon lähistön vesimäärä pienenee ja laimentavien vesien määrä vähenee, jolloin pitoisuudet nousevat. Saha-alueella puolestaan läpivirtaavan veden määrä vähenee ja klorifenoleita liikkeelle paneva voima pienenee, jolloin myös pitoisuustasot pienenevät.

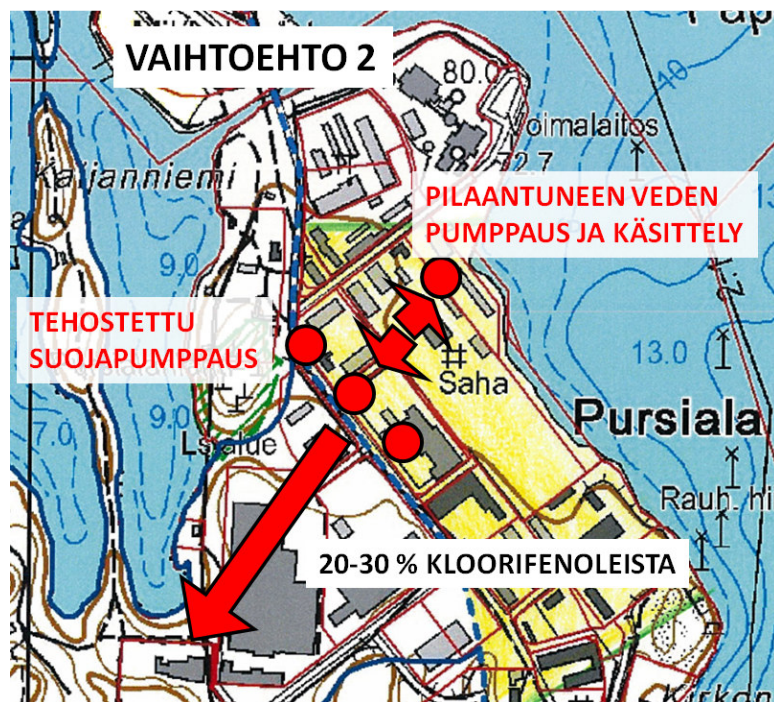
Kuva 15. Vaihtoehto 2.

Tässä vaihtoehdossa päästään vaikuttamaan pohjaveden kloorifenolipitoisuuksiin ja on suurempi todennäköisyys, että kloorifenolilähteen aiheuttama riski saadaan pienentymään. Puhdistuspumppaus tulisi todennäköisesti sijoittamaan KY-5-altaan lähistöllä, mistä on mitattu suurimmat kloorifenolipitoisuudet. Puhdistuspumppaus kohdistuisi siis lähdealueeseen. Puhdistuspumppaukseen liitetään yleisesti suojauspumppaus lisä/varatoimenpiteenä. Suojauspumppauksen sijainti voisi tulla Pursialan kadun tuntumaan. Vaihtoehto 2 on esitetty kuvassa 15. Suojauspumppauksen olisi tarkoitus katkaista pohjaveden virtaus sahalta ja varmistaa näin ollen, ettei mitään kloorifenoleita pääse enää kulkeutumaan sahalta vedenottamolle sekä poistaa puhdistuspumppujen alueella jo sijaitsevaa kloorifenolipitoista pohjavettä.

Tämän vaihtoehdon negatiivisena puolena on se, ettei suojauspumppauksen ohi jo menneitä kloorifenoleita voida hallita. Kunnostukset voivat myös kestää kauan ja olla tästä syystä hintavat. Lisäksi ylöspumpattavan kloorifenolipitoisen veden käsittelymenetelmä täytyy arvioida uudelleen.

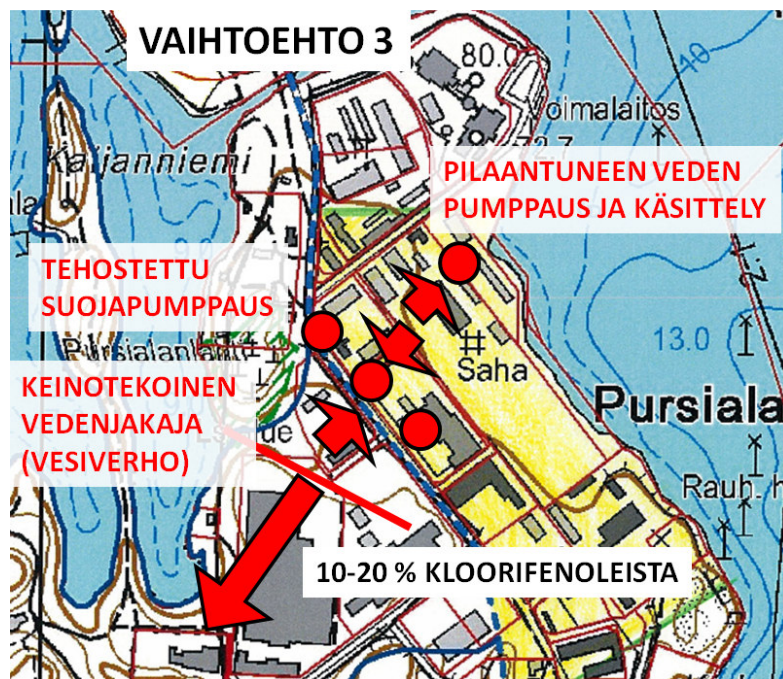
Kuva 16. Vaihtoehto 3.

Tähän vaihtoehtoon sisältyy vaihtoehto 2:ssa esiteltyjen puhdistuspumppauksen ja suojaumpauksen lisäksi sahan ja vedenottamon välille tehty keinotekoinen vedenjakaja eli vesiverho. Keinotekoinen vedenjakaja voidaan muodostaa imeyttämällä maaperään vettä, joko imeytysaltain tai maahan upotetuin putkistoin. Alueen käytettävyyden ja tilan puutteen takia tapauksessa tulee kysymykseen vain putkistoratkaisu. Vesiverho nostaa kyseisen kohdan pohjaveden pintaa ympäristöä ylemmäs, jolloin virtauksen suunta muuttuu. Tällä tavoin voidaan estää pohjavedenvirtaus sahalta vedenottamolle. Vesiverhon tarkoitus olisi sijaita suojaumpauksen ja vedenottamon välillä, jolloin se toimisi myös lisävarmistuksena. Suojaumpaus toimisi tässä tapauksessa suojaamisen lisäksi vesiverhon tehostena lisäten veden virtausta haluttuun suuntaan eli sahalle. Paras sijoituspaikka vesiverholle lienee G-levyn ja puun sekä Mönlycke Health Care Oy:n välinen maasto. Vaihtoehto 3 on esitetty kuvassa 16.

Vesiverho on kokemusten mukaan erittäin taloudellinen ja toimiva ratkaisu haitta-aineiden kulun estämiseen halutusta suunnasta. Vesiverhoa ei voida tosin laittaa aivan vedenottamon viereen, koska suurten virtaamien takia maaperään täytyisi

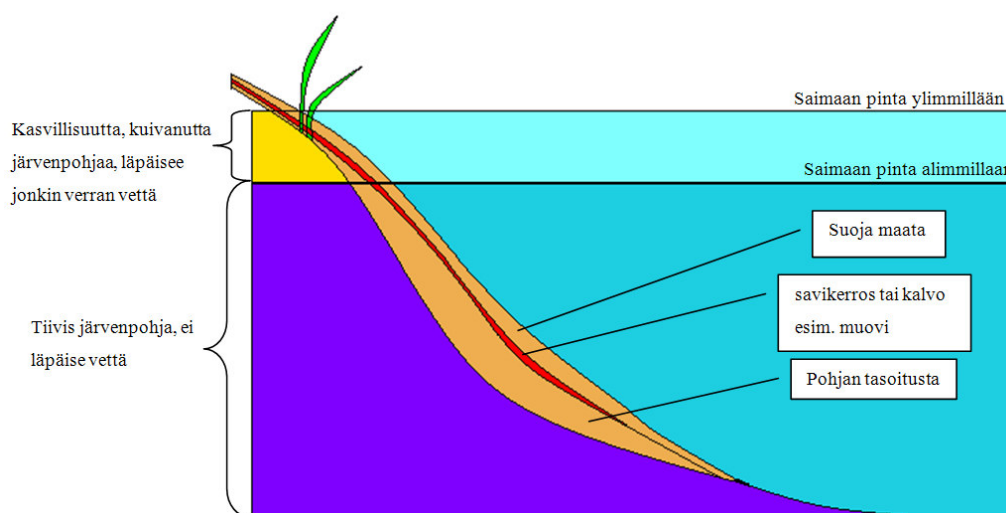
Kuva 17. Rantaimetyksen estäminen sahan rannasta.

sillä tuolloin aukaistaisiin parempi reitti Pappilanselän vesille imeytyä pohjave-
teen.) Kustannustehokas tapa välttää veden sahan puoleisen rannan rantaimety-
mistä voisi olla rannan tiivistäminen kuvan 17 mukaisesti muovikalvolla tai savi-
kerroksella (Rautio, 2011).

Rantaimetyksen estämisessä olisi syytä varautua myös äkilliseen ääripään sää-
ilmioon, joka voisi nostaa Saimaan pintaa paljon nykyistä korkeammalle. Tämän-
kaltainen Saimaan pinnan nousu voisi aiheuttaa voimakkaan pohjavesipulssin
saha-alueelle ja saada suuren määrän saha-alueen kloorifenoleita liikkeelle. Ran-
taimetyksen estäminen olisi siis syytä tehdä riittävän vahvaksi ja korkeaksi.
