Lappeenrannan teknillinen yliopisto

BH10A0202 Energiatekniikan kandidaatintyö

Ydinonnettomuuksien historia ja niiden syyt

History and Causes of Nuclear Accidents

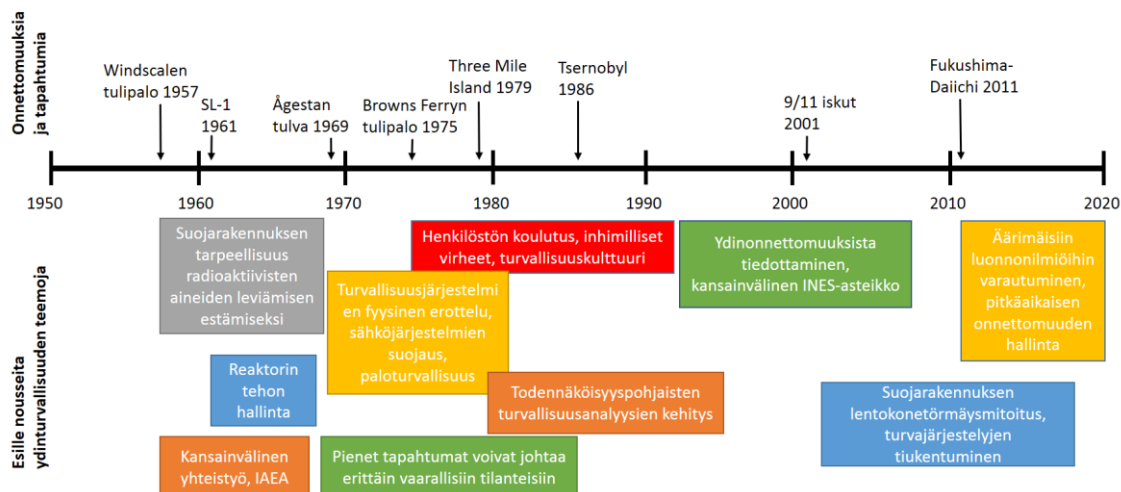
Alla olevassa kuvassa 1 on aikajanalla esitetty tämän kandidaatintyön kirjallisuusselvityksen perusteella ydinturvallisuuden kehitystä. Aikajanaan on sijoitettu työssä läpikäytyjä ydinonnettomuuksia ja muita tapahtumia, joiden on voitu katsovan

vaikuttaneen ydinturvallisuuden kehitykseen. Aikajanan samalle hetkelle sijoittuvat ydinturvallisuusteemat ja onnettomuudet eivät välttämättä liity suoraan toisiinsa, mutta yhteyksiä on mahdollista löytää niiden väliltä.

Kuva 1: Kirjallisuusselvityksen pohjalta laadittu ydinturvallisuuden kehitystä kuvaava aikajana.
