**KESKIPAKOPUMPPUJEN VIKAANTUMINEN, LUOTETTAVUUS JA
KUNNOSSAPITO**

Sustainable production in mechanical engineering, Master's thesis

2022

Failure, reliability and maintenance of centrifugal pumps

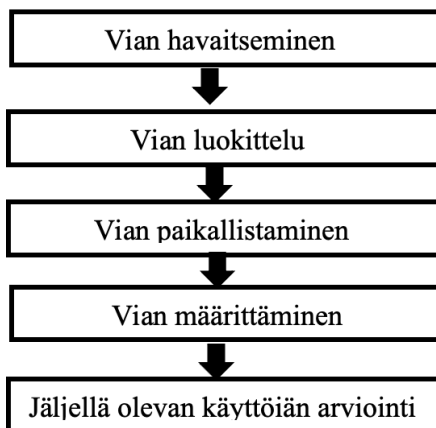
Kuva 2. Kunnonvalvontaprosessin askeleet (mukaillen, Marwala 2012, s.6).

Kunnonvalvonnan tavoitteena on tutkia pumpun tilaa tiettyjen mitattavien suureiden avulla. Tehokkaalla kunnonvalvonnalla voidaan hyvissä ajoin havaita pumpussa alkavia vikoja ja ennakkohuoltojen avulla eliminoida niitä, ennen komponenttien hajoamista. Kunnonvalvonnalla on tärkeä rooli tuotantolaitoksen prosessien ylläpitämisessä, sillä sen avulla voidaan ennustaa ja eliminoida alkavia vikaantumisia prosessilaitteissa. Eliminoimalla alkavia vikoja, voidaan estää yllättävät kunnossapitotoimenpiteet, prosessiyksiköiden pysäyttäminen, sekä suunnitella tehokkaammat ennakkohuollot. Menetelmiä kunnonvalvonnalle on monia, mutta kaikki noudattavat pääsääntöisesti samoja perusaskeleita. Kuvassa 2 on esitetty nämä askeleet.

Kunnonvalvontaprosessi alkaa vian havaitsemisella, joka voidaan havaita esimerkiksi liiallisena värähtelynä, prosessiarvojen muuttumisena tai väriaineella nähtävänä halkeamana. Havaitsemisen jälkeen vika luokitellaan. Luokittelussa käytetään erilaisia vikatyyppejä, joiden perusteella vika luokitellaan esimerkiksi vuodoksi. Luokittelun jälkeen vika paikallistetaan, eli etsitään vian aiheuttava komponentti. Vuototilanteessa kyseinen komponentti voi olla esimerkiksi pumpun mekaaninen tiiviste. Paikallistamisen jälkeen vika määritellään, eli todetaan vian vakavuusaste, eli esimerkin mukaan onko vuoto pieni, kohtalainen vai suuri. Vakavuusasteen perusteella pohditaan, ovatko huoltotoimenpiteet kiireellisiä. Viimeinen askel on jäljellä olevan käyttöiän arviointi, eli todetaan, onko

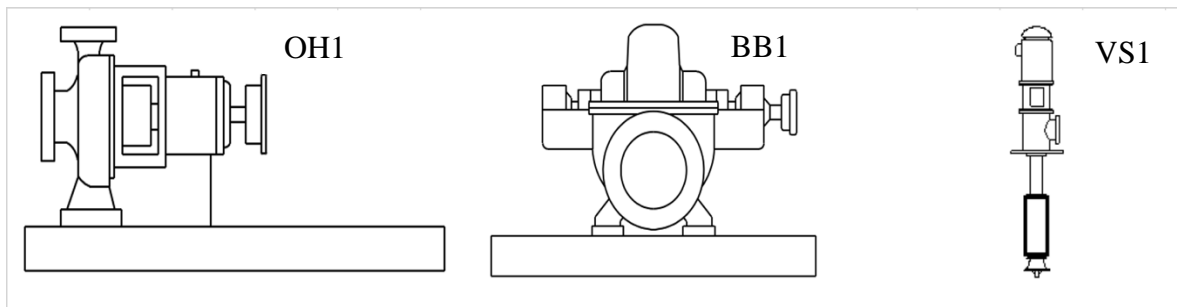
Kuva 3. API 610 -pumppuluokat (API 610 2021).

BB-luokalla tarkoitetaan pumppua, joka käyttää joko yhtä- tai useaa juoksupyörää akselilla ja on molemmista päistä laakeroitu. BB-luokan pumput ovat usein monivaiheisia pumppuja ja huomattavasti isompia kuin OH-luokan pumput. BB-luokan pumput jaetaan myös pienempiin alakategorioihin, joita on kuusi. Esimerkiksi aksiaalisesti-, radiaalisesti jaettu, sekä keskilinja- ja jalkatuettu. (API 610 2021.)

VS-luokalla tarkoitetaan ylhäältä pituussuunnassa ripustettua pumppua, joka upotetaan pumpattavaan fluidiin. Tämän luokan pumpuissa moottoriin on kiinnitetty pitkä akseli, jonka päässä on itse keskipakopumppu. Pumppu on upotettu fluidiin, josta se nostetaan ylös kolonnia pitkin. VS-luokan pumput ovat harvinaisempia ja niitä käytetään esimerkiksi rikkialtaiden tyhjentämiseen ja tuotteen nostamiseen kalliosäiliöstä. VS-luokassa on 7 alakategoriaa, johon kuuluu esimerkiksi yksi- ja kaksi pesäinen pumppu. (API 610 2021.) Kuvassa 3 on esitetty API 610 -standardin mukaiset pääluokat keskipakopumpuille.

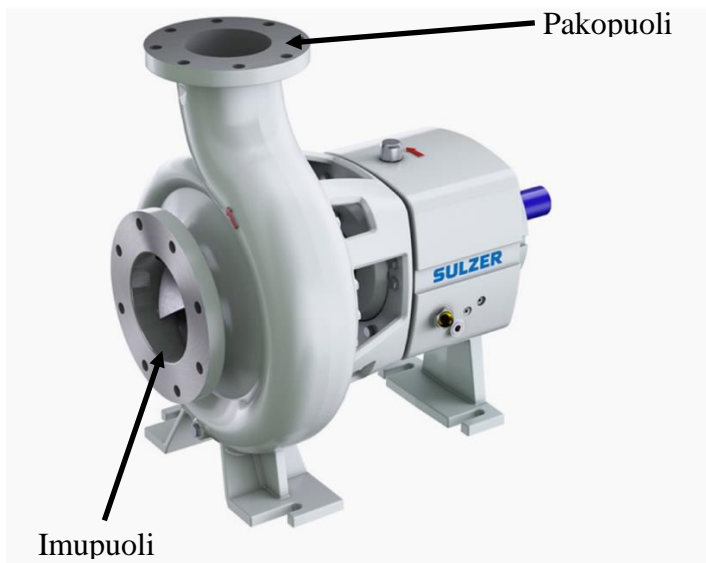
Kuva 4. Yksivaiheinen keskipakopumppu (CPE ANSI process pumps range 2021).

Keskipakopumppu on laite, joka muuttaa pyörivän juoksupyörän liike-energian pumpattavan fluidin mekaaniseksi energiaksi. Juoksupyörän pyöriminen saa aikaan keskipakoisvoiman, jonka avulla fluidi imetään pumpun imupuolelta juoksupyörälle. Juoksupyörä siirtää liike-energiansa fluidiin, jonka avulla se työnnetään ulos pumpun pakupuolelta. Kun fluidi poistuu pumpun pesästä, tulee sen liike-energiaa olla suurempi kuin prosessissa vallitseva virtausvastus liikkua eteenpäin. Virtausvastus syntyy putkiston seinämien ja fluidin välisestä kitkasta, sekä fyysisistä liikettä rajoittavista laitteista. Liikettä rajoittavia laitteita ovat esimerkiksi venttiilit, lämmönvaihtimet ja putkistoissa syntyvät korkeuserot. Kun liikkuvan fluidin liike-energia pienenee, eli vauhti hidastuu liikettä rajoittavien tekijöiden vuoksi, prosessin paine kasvaa. Paineen muuttuessa prosessissa, muuttuu myös pumpattavan fluidin ominaisuudet, kuten kiehumispiste ja lämpötila. Paineen nousun lisäksi liike-energiaa fluidista muuttuu ääneksi ja värinäksi. Fluidin juoksupyörältä saama liike-energia pienenee, mitä kauemmaksi välimatka pumpusta kasvaa. (Rajendran & Purushothaman 2012, s. 1–6.) Kuvassa 4 nähdään yksivaiheinen keskipakopumppu.

Kuvassa 4 nuolilla on osoitettu vasemmalla alhaalla pumpun imupuoli ja ylhäällä pakopuoli. Juoksupyörän liike aiheuttaa imun, jonka avulla fluidi imetään juoksupyörän ”silmaan”. Pumpattava fluidi liikkuu juoksupyörän siipien mukana kohti pumpun pesän seinämiä, jolloin fluidin nopeus kasvaa räjähdysmäisesti. Äkillinen nopeuden kasvaminen aiheuttaa juoksupyörän silmään matalapaineen alueen, joka on selitettävissä Bernoullin lailla. Tämän fysiikan lain mukaan fluidin nopeuden kasvaessa, sen paine pienenee ja päinvastoin. Kun fluidi irtoaa juoksupyörän siivistä ja osuu pumpun pesän seinämiin, sen nopeus pienenee rajusti. Tämän nopeuden laskemisen johdosta Bernoullin lain mukaan paine kasvaa, eli fluidin liike-energia muuttuu nosteeksi pumpun pakopuolella. Nosteella tarkoitetaan pumpun teoreettista korkeutta, jolle se voi nostaa pumpattavan fluidin kyseisellä pyörimisnopeudella. Kuvassa 5 on esitetty juoksupyörän toiminta. (Bachus & Custodio 2003, s. 54.)

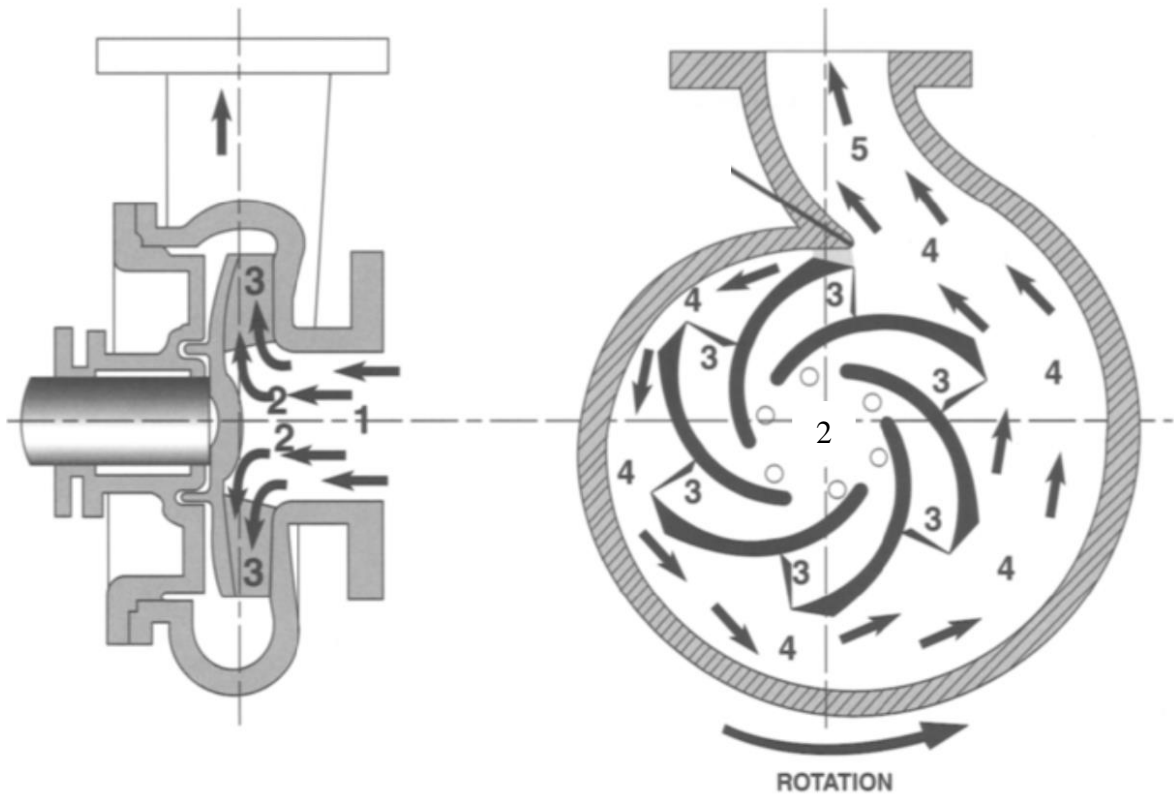
Kuva 5. Juoksupyörän toimintaperiaate (muokattu, Bachus & Custodio 2003, s. 56).

Keskipakopumppu siis lisää virtaukseen painetta muuntelemalla sen nopeutta pesän sisällä. Kuvassa 5 vasemmalla puolella numero 1 kuvastaa pumpun imupuolta, josta fluidi imetään juoksupyörän silmään (2). Silmästä juoksupyörän siivet (3) liikuttavat nestettä kohti pumpun seinämiä samalla kasvattaen vauhtia, kunnes fluidi osuu pumpun pesän seinämiin (4) ja saavuttaa korkean paineen pisteen. Virtaus liikkuu kohti pumpun pakopuolta (5), josta se jatkaa eteenpäin putkistoa pitkin. (Bachus & Custodio 2003, s.56.)

Kuvassa 5 vasemmalla poikkileikkaus on pumpun sivusta päin katsottuna ja oikeanpuoleinen kuva on poikkileikkaus pumpun pesästä edestäpäin katsottuna. Pyörimissuunta on juoksupyörän suunnasta katsottuna vastapäivään (CCW = counter clockwise), mutta pyörimissuunta voi pumpun suunnittelusta riippuen olla myös myötäpäivään (CW = clockwise). Usein pumpun pyörimissuunta kuitenkin katsotaan kytkimen suunnasta, eli suunta olisi juuri päinvastoin kuin kuvassa 5, sillä kytkin sijaitsee moottorin päässä. Kuvassa 6 on esitetty pumppu, joka on kytketty prosessiin.

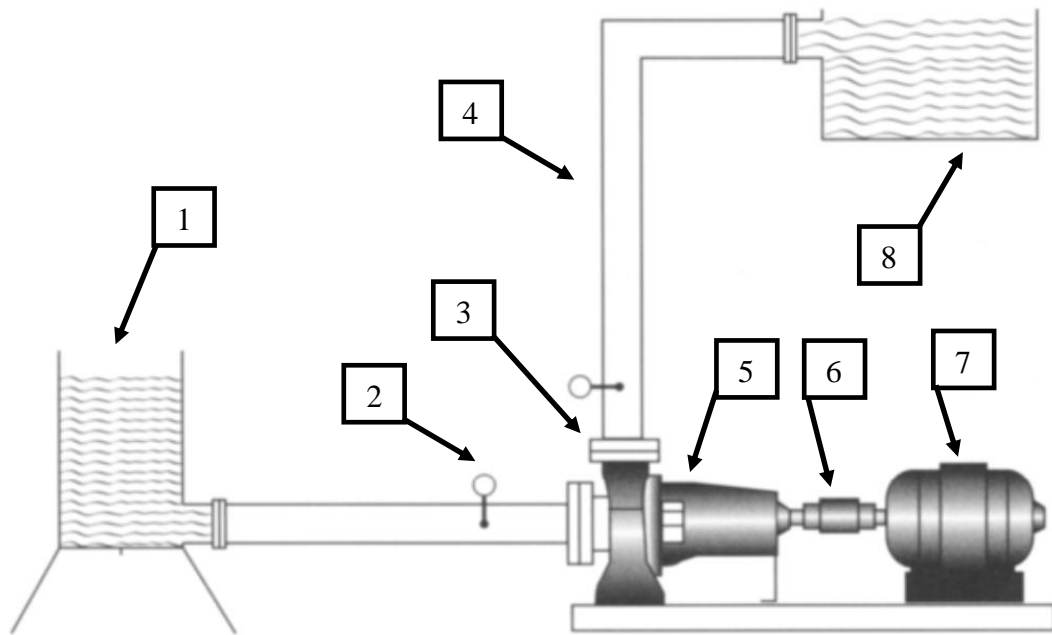
Kuva 6. Pumppu kytkettynä prosessiin (muokattu, Bachus & Custodio 2003, s.1).

Pumput toimivat siis paine-erojen avulla siirtäen fluidia matalapaineen alueelta korkean paineen alueeseen ja kuten aiemmin mainittiin, keskipakopumppu muuttaa virtauksen painetta juoksupyörän avulla. Kuvassa 6 nähdään juuri kyseinen tilanne, jossa tuotetta siirretään säiliöstä 1, säiliöön 8, keskipakopumpun avulla. Kuvassa nähdään myös, kuinka pumppu ja moottori on kiinnitetty prosessiin. Putkistossa on yleensä ennen pumppua ja sen jälkeen venttiili (2), jolla virtausta voidaan tarpeen tullen säätää tai pysäyttää kokonaan. Esimerkiksi vuototilanteessa tai huollon tarpeessa linja suljetaan venttiilin avulla, sekä laippaliitos (3) sokeoidaan. Sokeoinnilla tarkoitetaan prosessin fyysistä erottamista asettamalla laippojen väliin metallinen levy, jolla estetään fluidin eteneminen linjassa. Venttiilin sulkeminen jo itsessään estää virtauksen linjassa, mutta sokeointia käytetään turvallisuussyistä ns. ”tuplavarmistuksena”, sillä usein linjassa kulkee ihmiselle haitallisia aineita. Taulukossa 1 on annettu kuvan 6 osien nimet ja selitykset.

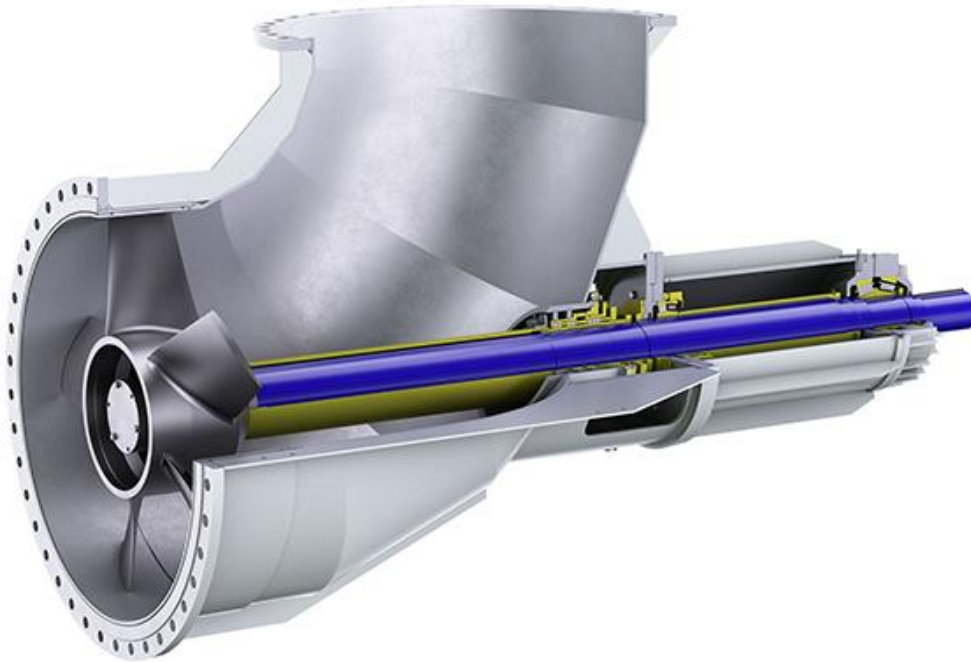
Kuva 7. Aksiaalinen keskipakopumppu (Axial flow pump type Ensival Moret CAHR 2021).

Keskipakopumput voidaan jakaa hyvin monella tapaa pienempiin kategorioihin, joista eräs tapa on jakaa pumput aksiaalisiin ja radiaalisiin. Aksiaalisissa pumpuissa virtaus liikkuu juoksupyörän läpi lineaarisesti linjassa eteenpäin ja kyseisissä pumpuissa ei ole pesää, kuten radiaalisissa pumpuissa. Pumpun juoksupyörä on linjan sisällä ja pumpun muut osat on kiinnitetty linjan ulkopuolelle. Kuva 7 havainnollistaa kyseisen pumpun. Toimintaperiaate

on kuitenkin samanlainen, eli juoksupyörä kiihdyttää fluidin virtausta ja saa aikaan paine-eron, jonka avulla tuote liikkuu linjassa eteenpäin. (Sulzer 2010, s.20.)

Avoin juoksupyörä muistuttaa hyvin paljon veneen potkuria, joka käytännössä toimii samalla periaatteella. Avoin juoksupyörää siis ”leikkaa” vettä ja virtaus liikkuu aksiaalisesti juoksupyörän läpi. Tällainen juoksupyörä saa aikaan suuren virtauksen, mutta pumpun noste on pieni alhaisen paineen vuoksi. Avoin juoksupyörä saa aikaan alhaisen hyötysuhteen ja sitä käytetään prosesseissa, jossa ei tarvita suurta nostetta, vaan paljon virtausta. Tämän tyyppiseen juoksupyörään ei vaikuta pumpattavassa fluidissa olevat kiinteät partikkelit, kuten kivet ja lika. Avoin juoksupyörä löytyy useimmiten aksiaalisista keskipakopumpuista, kuten kuvan 7 pumpusta. (Bachus & Custodio 2003, s. 70.)

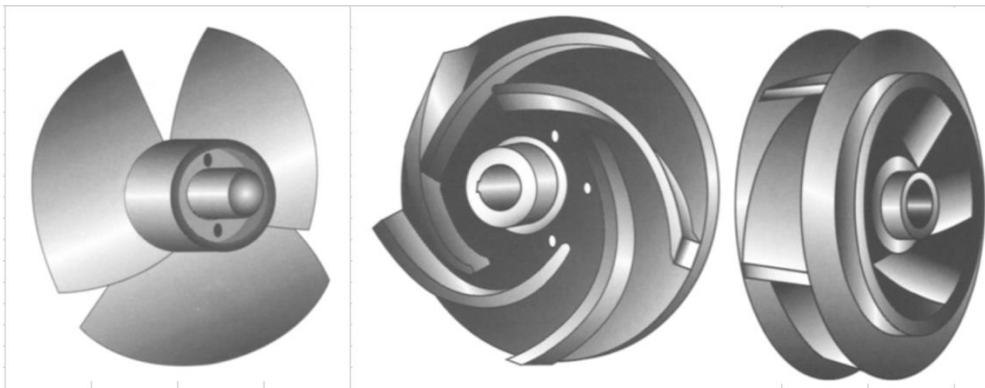
Kuva 8. Erilaiset juoksupyörät (muokattu, Bachus & Custodio 2003, s. 69–71).

Kaikkia keskipakopumppuja yhdistää juoksupyörä ja sen avulla pumppuja voidaan myös jakaa pienempiin kategorioihin. Juoksupyörät voidaan luokitella kolmeen pääkategoriaan, avoin, puoliavoin ja suljettu. Kuvassa 8 on esitetty juoksupyörien kolme eri tyyppiä, vasemmalta oikealle katsottuna avoin, puoliavoin ja suljettu.

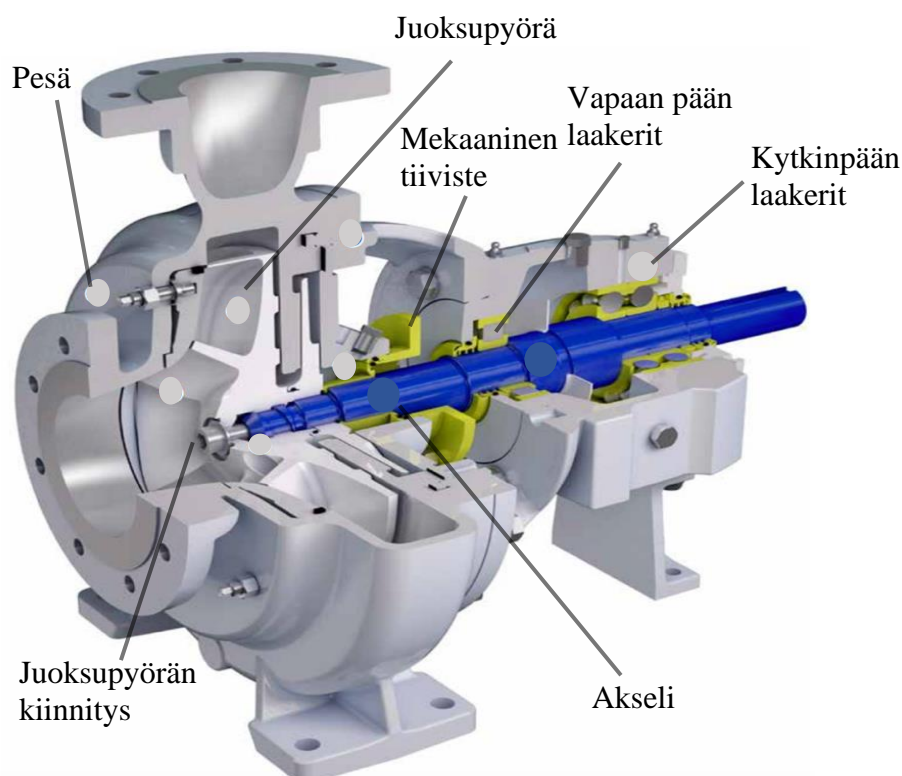
Kuva 9. Sulzer-keskipakopumppu (muokattu, AHLSTAR end-suction single-stage centrifugal pumps, 2021).

Keskipakopumpun rakenne vaihtelee valmistajan ja pumputyyppin mukaan, mutta perusosat pumpuissa ovat kuitenkin samat. Kuvassa 9 on esitetty Sulzerin valmistama yksivaiheinen radiaalinen Ahlstar-keskipakopumppu mekaanisin osineen.

Kyseinen Sulzerin-keskipakopumppu on yleinen öljyteollisuuden teollisuudessa käytettävä prosessipumppu. Kuvaan merkityt mekaaniset komponentit löytyvät lähes kaikista keskipakopumpuista. Rakenteen kuvaamiseen on käytetty radiaalista pumppua, koska se on huomattavastasi yleisempi aksiaaliseen verrattuna.

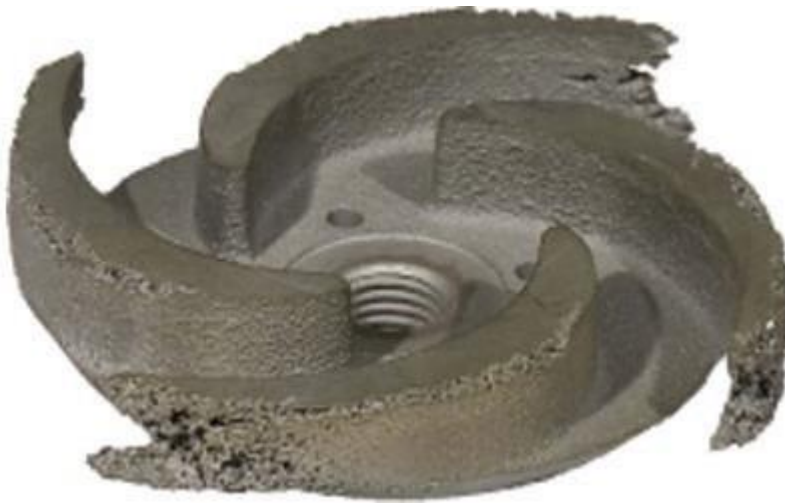
Kuva 10. Kavitaatio (Morais & Pereira & Siquera & Moino 2017, s.5).

puhkeaminen aiheuttaa suurta räsitusta puhkeamiskohtaan, joka paikoittain saattaa olla materiaalin vetolujuutta suurempi. Kuplien puhkeaminen tuhoaa materiaaliin pinnan syömällä sitä pois, joka näkyy juoksupyörän siivissä ja pumpun pesän sisäseinämissä. (McKee ym. 2011, s. 2–3.)

Muita havaittavia ongelmia kavitaatiosta on pumpun liiallinen värinä ja ääni, sekä pumpun tehokkuuden laskeminen. Ilmakuplien puhkeamisen aiheuttaa ylimääräistä värinää ja sekä terävää rätisevää ääntä. Kavitaation synnyttämää ääntä kuvaillaan usein kuin pumpulla pumpattaisiin kiviä. Ääni on siis selvästi tunnistettavissa pumpun normaalin käyntiäänen seasta ja äänen voimakkuuden, sekä sijainnin perusteella voidaan määrittää kavitaation vakavuusaste. Kavitaatio myös laskee pumpun virtauksen määrää, sillä syntyvät ilmakuplat syrjäyttävät tilavuutta pumpattavasta nesteestä. (McKee ym. 2011, s. 2–3.) Kuvassa 10 on esitetty kavitaation aiheuttamaa eroosioaurioita juoksupyörälle.

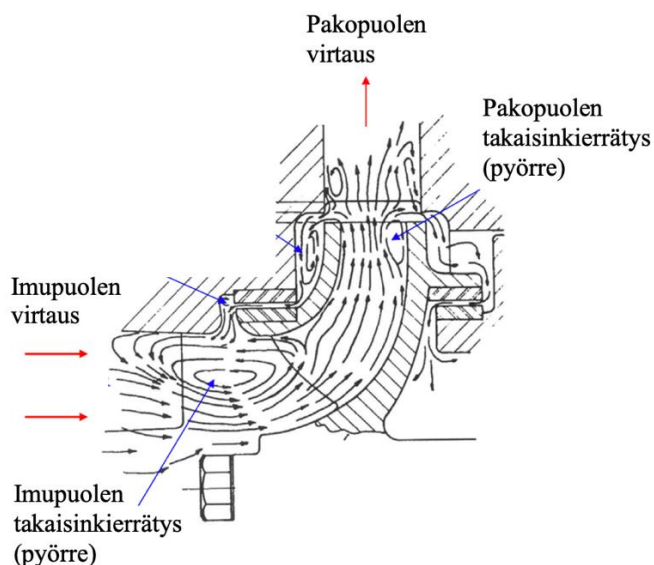
Kuva 11. Takaisinkierätyksilmiö (muokattu, Hodkiewicz 2005, s.34).

Pumpattavan nesteen takaisinkierätykset syntyvät, kun virtausta pienennetään. Takaisinkierätyksessä pumpattava neste muodostaa pyörteen joko imu- tai pakopuolelle, mikä saa aikaan nesteen virtaamisen molempiin suuntiin. Takaisinkierätykset aiheuttavat vastaavanlaisen kovan äänen kuin kavitaatio, mutta ääntä kuvaillaan intensiteetiltään kovemmaksi ja enemmänkin kolisevaksi. Takaisinkierätykset saavat aikaan pumpattavan nesteen lämpötilan nousun ja samalla paineen muuttumisen. Nämä tekijät altistavat pumpun kavitaatiolle ja mekaanisten osien enneaikaiselle kulumiselle. (McKee ym. 2011, s. 5–6.)
 Kuva 11 esittää kyseisen ilmiön imu- sekä pakopuolella.

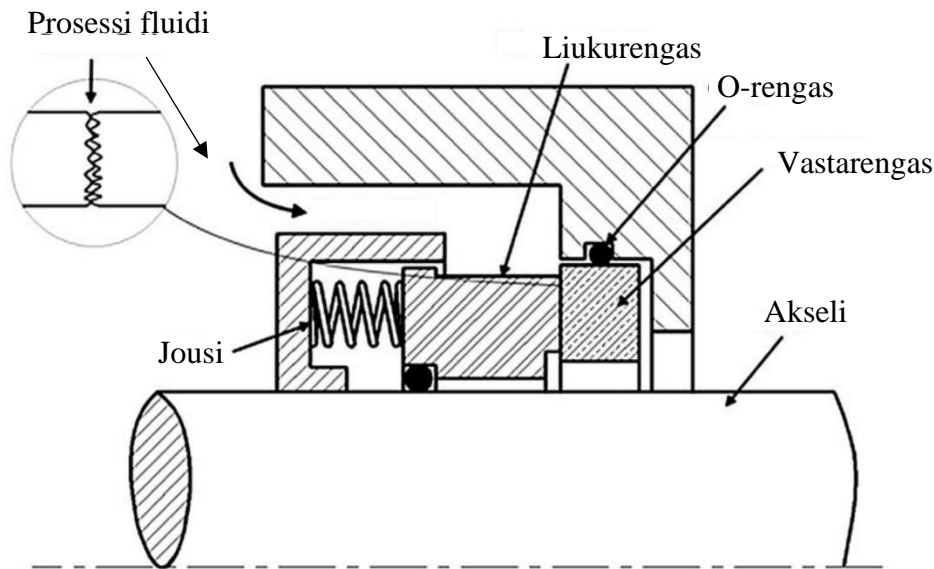
Kuva 12. Mekaaninen tiiviste (muokattu, Xiao & Khonsari 2013, s. 2).

Mekaanisessa tiivisteessä toiminta perustuu tiivistepintaan, jonka muodostaa akselin mukana pyörivä liukurengas, sekä sitä vastassa oleva rengas. Näitä kahta pintaa puristaa kokoon jousi, joka sijaitsee liukurenkaan takana. Tiivistepinnan väliin muodostuu ohut kalvo nestettä, joka on joko pumpattavaa fluidia, tai erillistä tiivistenestettä. Liukurengas pyörii pumpun akselin mukana ja vastarengas pysyy paikoillaan. Kalvo pintojen välissä estää kosketuspintojen suoran kontaktin toisiinsa voitelemalla niitä, sekä samalla jäähdyttää kitkasta syntyvää lämpöä. O-rengas vastarenkaan takana estää tiivistenesteen tai tuotteen pääsyn öljyn sekaan. Kuvassa 12 on esitetty mekaanisen tiivisteiden pääkomponentit (Xiao & Khonsari 2013, s.1.)

Yleisesti mekaaniset tiivisteet vikaantuvat tiivisteiden komponenttien vahingoittuessa tai kun pumppua ajetaan kuivana. Kun pumppua ajetaan kuivana, tiivistepinta vahingoittuu, sillä voitelevaa kalvoa ei synny ilman tiivistenestettä tai pumpattavaa tuotetta. Komponenttien vahingoittuessa tiivistepinnalle syntyvä kalvo ei pysy tasaisena tai on puutteellinen, jonka seurauksena kitkan nousee, jonka vaikutuksesta mekaaninen tiiviste lämpenee liikaa ja vaurioituu. (McKee ym. 2011, s. 7.)

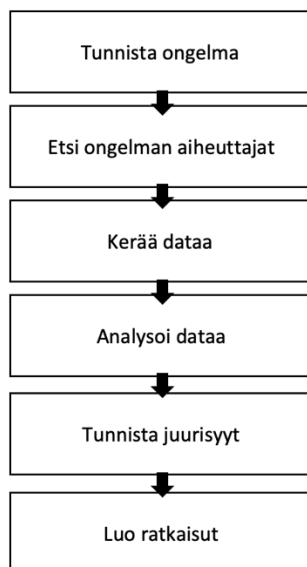
Kuva 13. Juurisyysanalyysi (Andersen & Fagerhaug 2006).

Juurisyysanalyysissa on nimensä mukaisesti tarkoitus löytää esiintyvälle ongelmalle sen perinpohjainen syy. Analyysin periaatteena on, että ongelma tutkitaan perinpohjaisesti ja selvitetään mitä, miksi ja miten ongelma syntyi. Keskittymällä vain näkyvään ongelmaan, saadaan aikaiseksi vain väliaikainen ratkaisu, kun taas juurisyihin paneutumalla voidaan eliminoida ongelma kokonaan. Juurisyysanalyysille ei ole yhtenevää määritystä, miten se tulisi suorittaa, mutta alla olevassa kuvassa 13 on esitetty eräät askeleet, jonka pohjalta analyysi voidaan suorittaa. (Andersen & Fagerhaug 2006.)

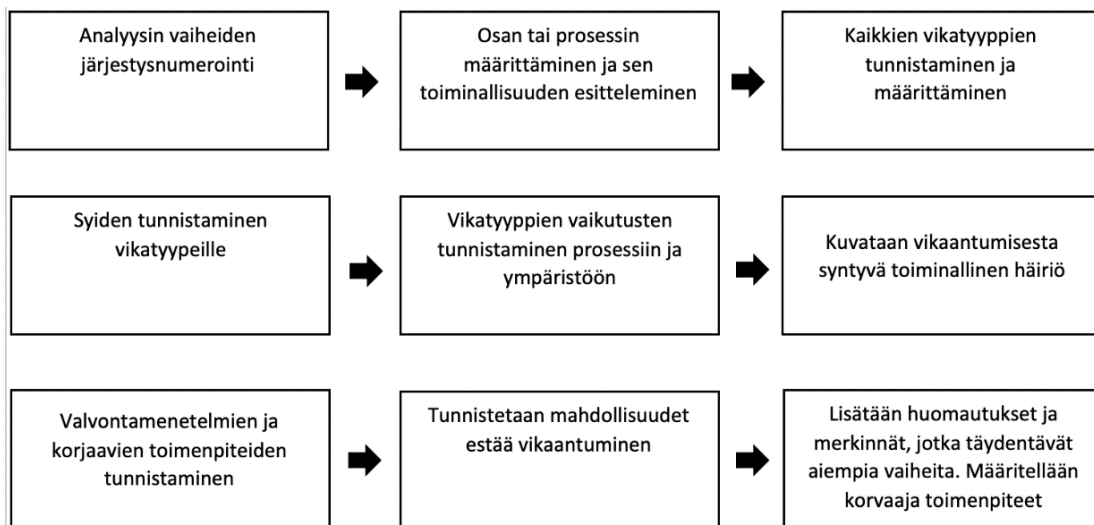
Kuva 14. Vika- ja vaikutusanalyysin vaiheet (Birolini 2014, s. 72–73).

VVA lähtee liikkeelle näiden kyseisten askeleiden määrittämisellä, jonka jälkeen määritetään tutkittavan prosessin tai sen osan toiminnallisuus. Seuraavaksi tunnistetaan ja määritetään kaikki mahdolliset vikaantumismuodot tutkittavalle kohteelle. Vikojen tunnistamisen jälkeen syyt vikaantumisten syntymiseen selvitetään ja tunnistetaan vikaantumisten vaikutus prosessiin, sekä ympäristöön. Tämän jälkeen kuvataan vikaantumisesta syntyvä toiminnallinen häiriö, eli miten vikaantuminen voidaan todeta prosessissa tai sen osassa. Seuraavaksi tunnistetaan valvontamenetelmät ja korjaavat toimenpiteet vikaantumisen estämiseksi. Menetelmien tunnistamisen jälkeen etsitään mahdollisuus estää vikaantuminen, eli voiko vikaantumisen estää nykyisessä tilassa, vai tuleeko prosessi esimerkiksi pysäyttää. Viimeisenä lisätään huomautukset täydentämään aiempia vaiheita ja määritellään korjaavat toimenpiteet VVA:n perusteella. Kuvassa 14 on esitetty VVA:n vaiheet. Kuva luetaan vasemmalta oikealle, ylhäältä yksi rivi kerrallaan. (Biolini 2014, s. 72–73.)

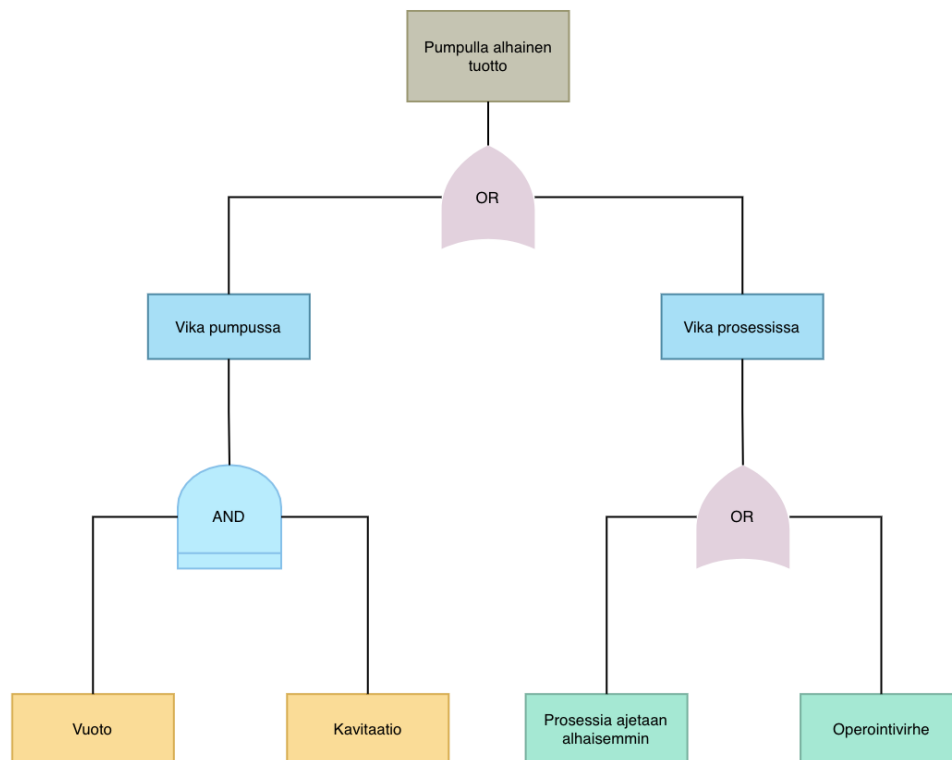
Kuva 15. Vikapuuanalyysi.

Vikapuuanalyysissa pystyy helpommin ottamaan huomioon ulkoiset tekijät, jotka vaikuttavat komponentin tai prosessin luotettavuuteen (Biolini 2014, s: 76–77). Pelkistetty esimerkki vikapuuanalyysista on esitetty kuvassa 14.

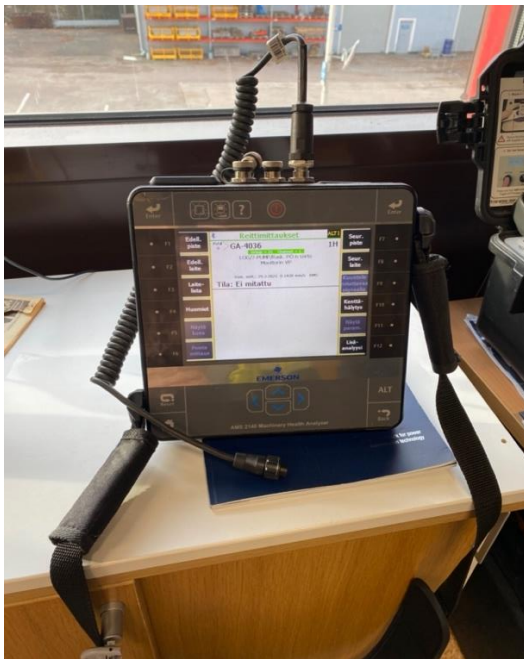
Kuva 17. Emerson CSI 2140 -värähtelyanalysaattori.

Pienille laitteille, kuten keskipakopumpuille ei juurikaan käytetä online-valvontaa, vaan turvaudutaan yleisesti käsikäyttöisiin värähtelyanalysaattoreihin. Konetarkastajilla on käytössä Emerson CSI 2140 neljäkanavainen värähtelyanalysaattori, jonka avulla mittaukset suoritetaan manuaalisesti. Keskipakopumpuissa on aina kaksi kiinnityspaikkaa analysaattorille, eli pumpun kytkinpäässä ja vapaassa päässä sijaitsevien laakereiden kohdalla. Kytkinpäällä tarkoitetaan pumpun moottorinpuolta ja vapaalla päällä juoksupyörän puolta. Myös pumpun sähkömoottorilla on kaksi kiinnityspaikkaa, johon analysaattorin anturi kiinnitetään ulkopintaan magneetilla. Värähtelyanalysaattori suorittaa mittauksen automaattisesti ja tallentaa mitatut värähtelyarvot laitteen muistiin, josta ne siirretään tietokoneelle tarkempaa analysointia varten. Kuvassa 17 nähdään Emersonin värähtelyanalysaattori.

Analysaattorin piirtämästä käyrästä nähdään pumpun luonnollinen värähtelytaajuus ja värähtelyt tämän taajuuden ulkopuolella enteilevät alkavista vioista. Värähtelykäyrästä voidaan esimerkiksi tutkia laakereiden kunto, prosessitietoa, linjausvirheet ja akselin tasapaino. Laakereille voidaan laskea ohitustaajuus, joka lasketaan laakerigeometrian avulla, eli lasketaan kuulat, ulko- ja sisäkehän pituus, joista laskutoimituksen avulla saadaan

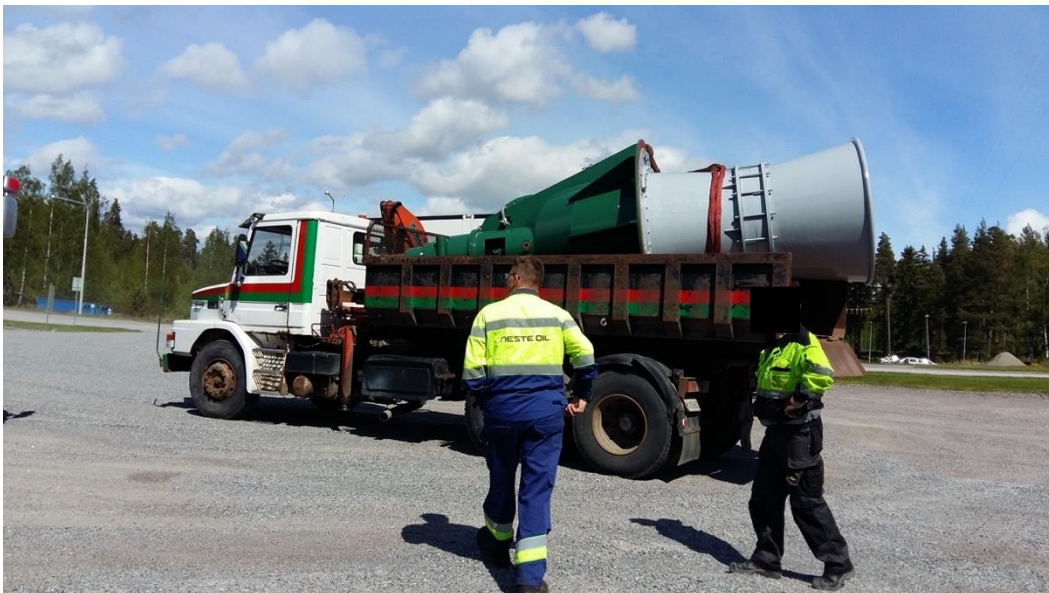
Kuva 18. Merivesipumppu matkalla huoltoon.

Pumput GA-8601–GA-8603 ovat vanhemman mallisia säädettäväsiipisiä potkuripumppuja, joiden tuottoa voidaan muunnella säätelemällä potkurin lapakulmia. Mitä isompi lapakulma, sitä isompi tuotto tja päinvastoin. Nämä pumput ovat tekniikaltaan vanhoja ja niillä päästään jalostamon olosuhteissa vain n. 55–60 % hyötysuhteeseen. GA-8604 on hieman uudempi pystysuora betonipesäinenpumppu, joka on alun perin suunniteltu tulvaveden poistoon. Tällä pumpulla on huomattavasti suurempi tuotto verrattuna muihin merivesipumppuihin ja hyötysuhteessa päästään jopa 77,5 % asti. Alla olevassa kuvassa 18 nähdään potkurimallinen merivesipumppu matkalla huoltoon.

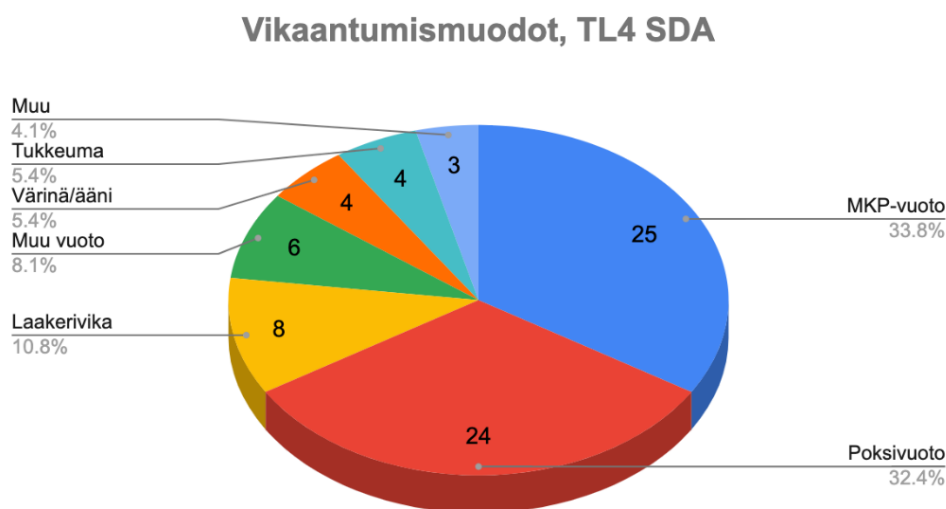
Kuva 19. SDA vikaantumismuodot.

Alla olevassa kuvassa 19 on esitetty yhteenveto SDA-yksikön vikaantumismuodoista taulukon 2 mukaisesti.

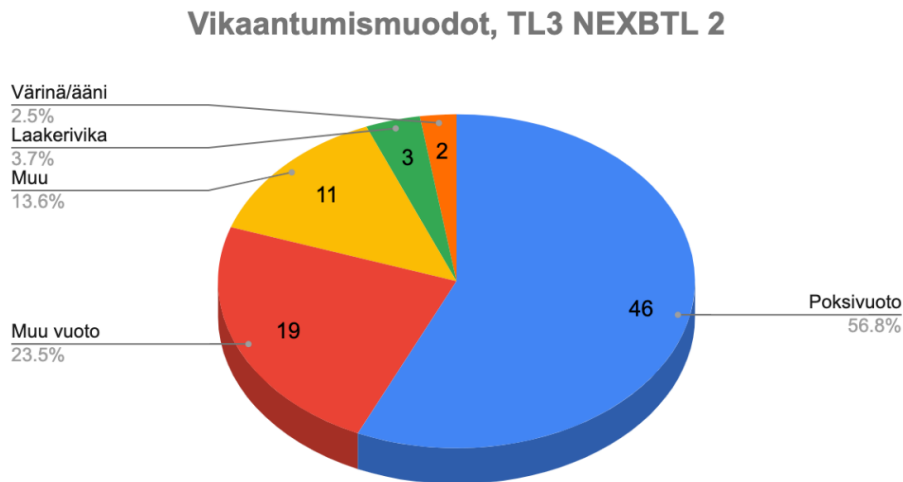
Kuva 20. NEXBTL 2 vikaantumismuodot.

Alla olevassa kuvassa 20 on esitetty yhteenveto vikaantumismuodoista taulukon 3 mukaisesti.

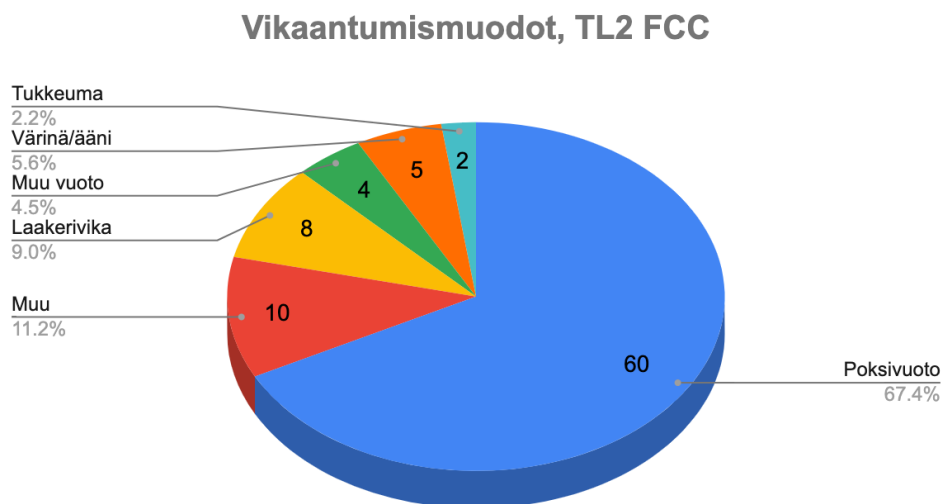
Kuva 21. vikaantumismuodot.

Alla olevassa kuvassa 21 on esitetty yhteenveto vikaantumismuodoista taulukon 4 mukaisesti.

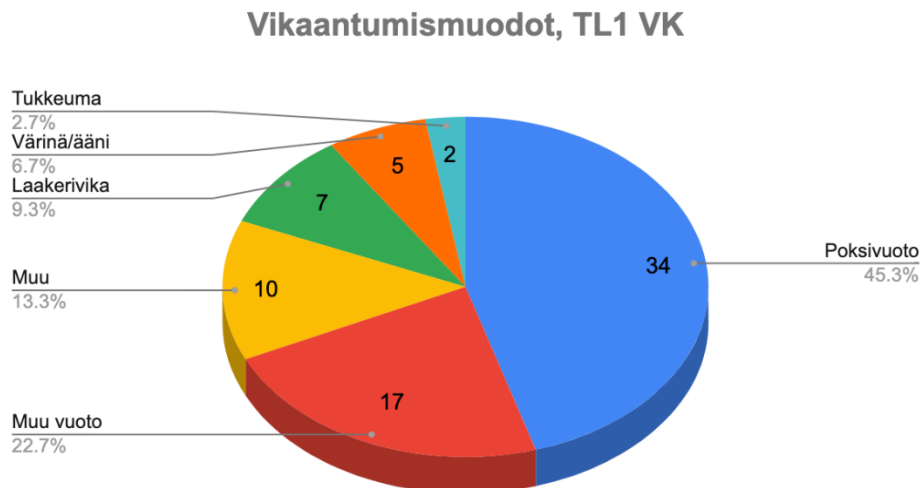
Kuva 22. Vikaantumismuodot.

Alla olevassa kuvassa 22 on esitetty yhteenveto vikaantumismuodoista taulukon 5 mukaisesti

Suoritetun tilastollisen tutkimuksen perusteella voidaan todeta, että näissä olosuhteissa yleisin vikaantumismuoto keskipakopumpuille oli vuoto, joista yleisin oli mekaanisen tiivisteiden aiheuttama poksivuoto (Kuva 22). Tuloksia ei kuitenkaan pidä yleistää, sillä tulokset pätevät ainoastaan tutkimuksen olosuhteissa ja otannassa. Haastattelujen, tutkimuksen ja oman kokemuksen perusteella, voidaan kuitenkin sanoa, että Porvoon jalostamon olosuhteissa keskipakopumpuille yleisin vikaantumismuoto on vuoto.

Kuvaa tarkastellessa voidaan huomata, että vikaantumismuodot poikkeavat paljon kuvassa 22 esitetyistä vikaantumismuodoista. Tuloksen eivät kuitenkaan olen suoraan vertailukelpoisia keskenään, monien eri muuttujien vuoksi.

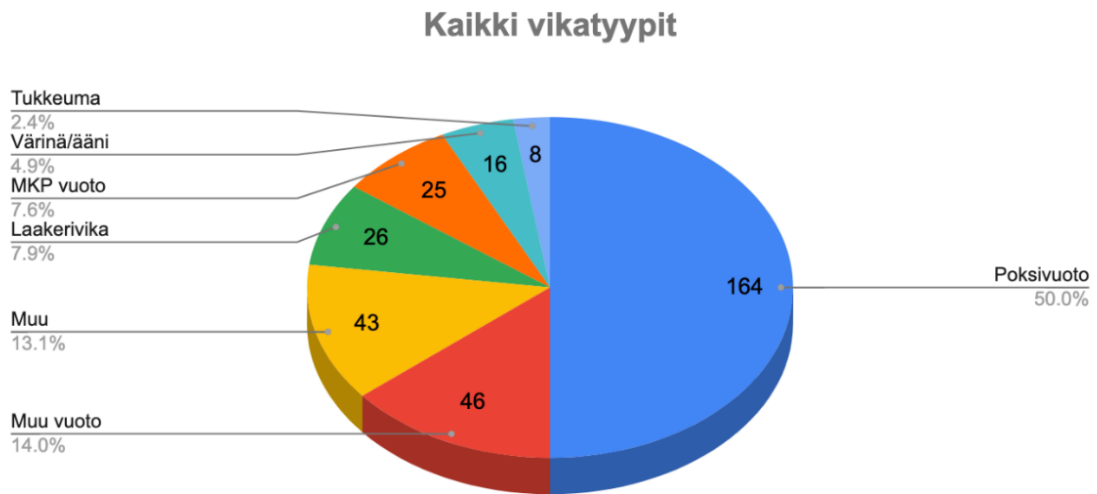
Kuva 23. Vikatyypien jakautuminen.

Keskipakopumppujen vikaantumisten tilastollista tarkastelua vikahistorian avulla tutkittiin neljässä eri prosessiyksikössä. Tutkimuksessa kävi ilmi yleisimmät vikatyypit ja niiden aiheuttajat kyseisten prosessiyksiköiden kohdalla. Kuvassa 23 on esitetty ympyrädiagrammina vikatyypien jakautuminen.

Selvästi yleisin vikaantumismuoto oli poksivuoto, joka kattaa 50 % kaikista työtilauksista. Poksivuodoille löytyi hyvin monia eri juurisyitä ja yhteenveto niistä on esitetty alla kuvassa 24.

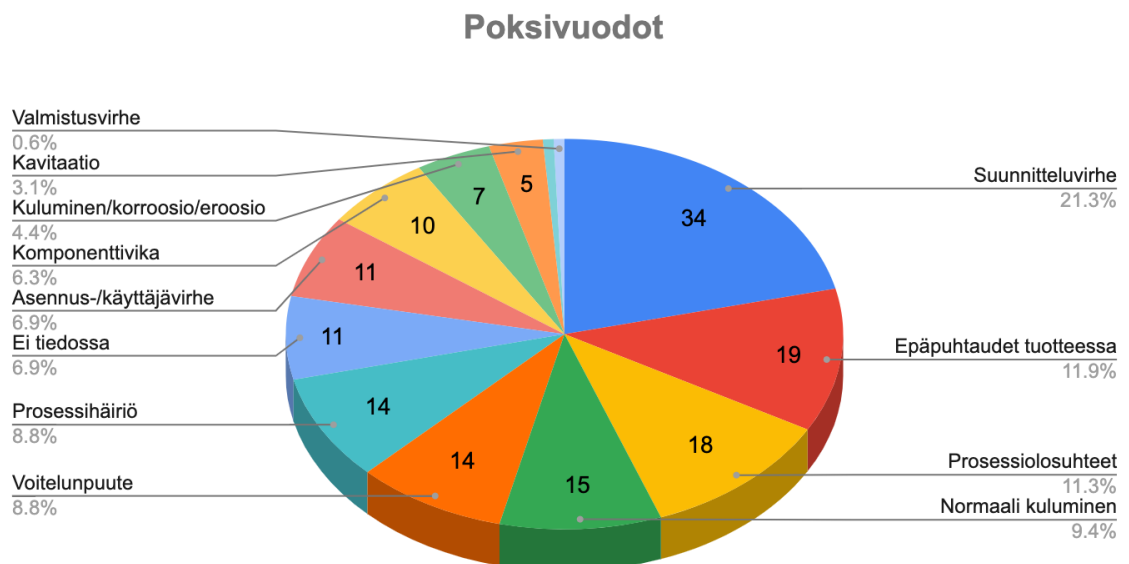
Kuva 24. Poksivuotojen juurisyitä.

Tutkimuksen perusteella yleisin syy poksivuodolle oli suunnitteluvirhe, joka kattaa hieman yli 20 % kaikista juurisyyistä. Diagrammia tarkastellessa tulee kuitenkin ottaa huomioon, että suunnitteluvirheitä oli yhteensä 34 kpl ja niistä 27 kpl tapahtui pelkästään NEXBTL 2-yksikössä. NEXBTL 2 -yksikössä mekaanisen tiivisteiden paljempimateriaalin valinta oli mennyt pieleen, joka johti siihen, että yksikön vikahistoriaa tarkastellessa yli 50 % kaikista poksivuodoista luokiteltiin suunnitteluvirheeksi. Jos kyseinen yksikkö otettaisiin tarkastelusta pois, tippuisi suunnitteluvirhe juurisyyinä lukumäärällisesti pienimpien joukkoon.

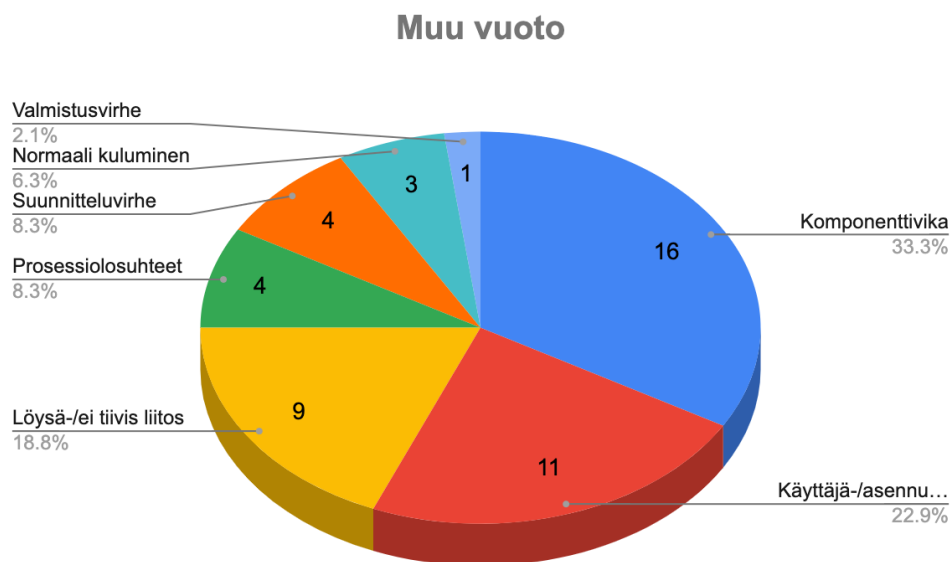
Kuva 25. Muu vuoto -juurisyöt.

Seuraavaksi yleisin vikaantumismuoto keskipakopumpuille oli muu vuoto, jonka juurisyöt jakautuivat kuvan 25 mukaisesti.

Muu vuoto -vikatyypin käsitti muun muassa Öljy-, glykoli- ja tiivistestevuodot, joiden juurisyöiden kärjessä oli komponenttiviaat. Tällä juurisyöllä tarkoitetaan esimerkiksi vuotavia tiivisteitä, viallisia venttileitä, vuotavia linjoja jne. Muita juurisyitä vuodoille oli käyttäjä- ja asennusvirhe, joka oli toiseksi yleisin, sekä löysät liitokset sen jälkeen. Asennusvirheitä voidaan ehkäistä paremmalla perehdyttämällä, sekä kouluttamisella ja tarkemmilla asennusohjeilla. Tähän juurisyöhyn on luettu mukaan myös inhimilliset virheet, kuten

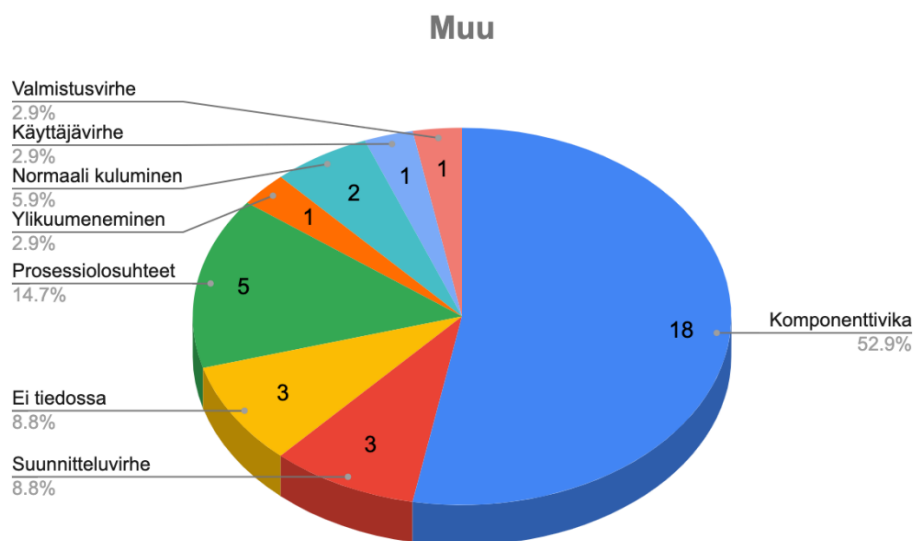
Kuva 26. Muu -vikatyypin juurisyitä.

Kolmanneksi yleisin vikaantumismuoto oli muu, johon lukeutuivat muun muassa voitelu- ja jäähdytysjärjestelmien vikaantumiset, vaihdelaatikko- ja kytkinongelmat, moottori- ja ylivirtaongelmat ja niin edelleen. Muu kategoriaan käytännössä liitettiin vikaantumiset, jotka eivät sovi muihin kuvan 22 kategorioihin. Alla kuvassa 26 on esitetty juurisyiden jakauma muu- vikatyyppille.

Juurisyynä yli 50 % oli komponenttiviaat, jotka pääasiassa koostuivat edellä mainittujen järjestelmien eri osien vikaantumisesta. Tässä vikatyypissä ei juurisyihin ei perehdytä tarkemmin, sillä itse vikaantumismuoto ja juurisyitä ovat niin laajoja, ettei niistä pysty tekemään oletuksia tai johtopäätöksiä. Kustannukset tämän vikatyypin kohdalla olivat noin 43 700 €

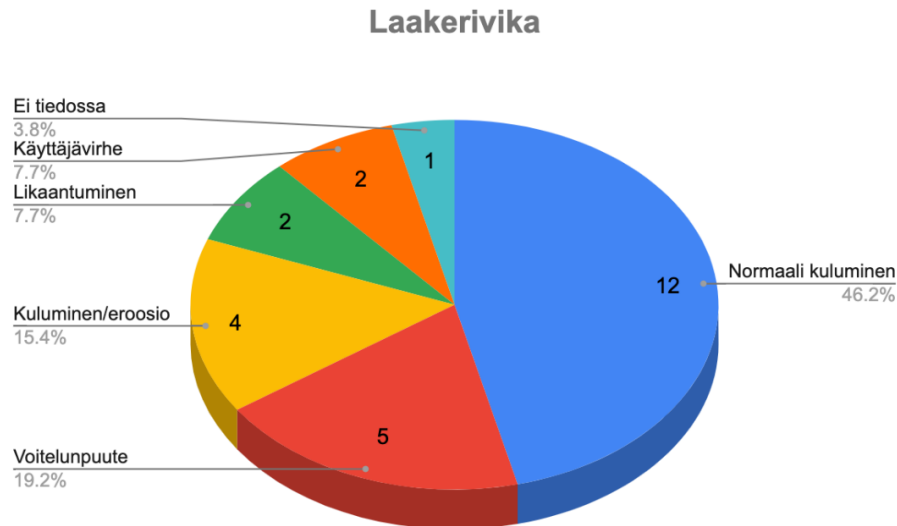
Kuva 27. Laakerivikojen juurisytyt.

Neljänneksi yleisin vikaantumismuoto oli laakerivika, joihin luettiin mukaan laakereiden rikkoutuminen ja alkavat viat. Juurisytyt laakerivioille on esitetty alla kuvassa 27.

Laakerivioissa yleisin juurisyty oli normaali kuluminen, joka tarkoittaa, että melkein 50 % laakerivioista tapahtui ilman estettävää syytä. Tämä merkitsee sitä, että laakereiden ylläpito, suunnittelu ja käyttö toimii suurilta osin niin kuin kuuluukin. Muutamia tapauksia ilmeni, jossa laakerit olivat vikaantuneet ennenaikaisesti voitelunpuutteen ja kulumisen myötä. Voitelunpuutteissa usein ilmeni, että voiteluöljyn tai rasvan laatu oli heikentynyt joko käytön myötä tai kontaminoituessa. Ennenaikaista kulumista aiheutti epäpuhtaudet voiteluöljyssä, sekä vesi tai ruoste laakeripukissa/laakeripesässä. Ilmeni myös muita tapauksia, joissa likaantuminen oli syynä vaurioille, sekä käyttäjävirheet esimerkiksi rasvaukset, voitelun tai asennuksen yhteydessä. Laakerivikoja ei määrällisesti ollut paljon, mutta korjauskustannukset olivat silti korkeat noin 176 000 €. Laakerivioissa kustannukset nousevat usein korkeaksi, sillä pumppua joudutaan usein purkamaan paljon, jonka yhteydessä vaihdetaan muita osia, sekä laakerivikojen yhteydessä usein hajoaa pumpun kalliita komponentteja.

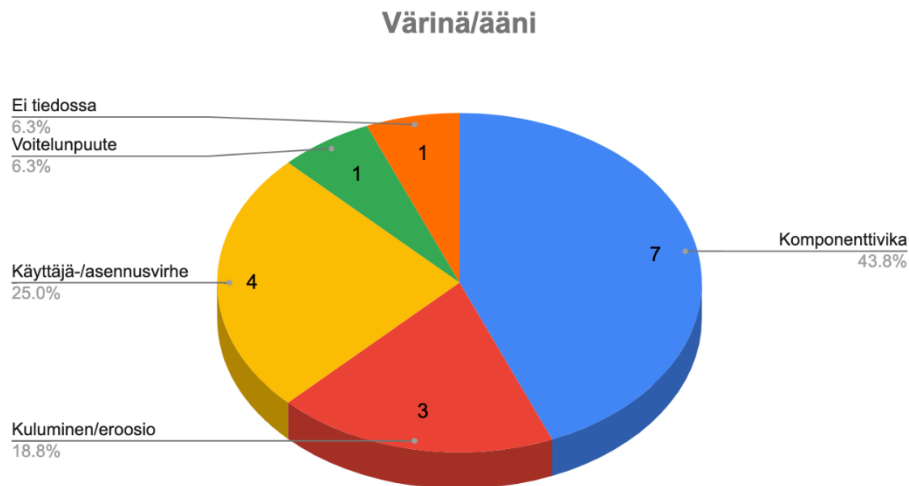
Kuva 28. Värinä/ääni juurisyyt.

Seuraavana vikaantumismuotona oli värinä/ääni, johon luettiin mukaan kaikki pumpuissa ilmenneet ylimääräiset äänet ja värähtelyt. Yhteenveto on esitetty kuvassa 28.

Tässä vikaantumismuodossa yleisimpänä juurisyyinä oli myös komponenttivika, joka ilmeni muun muassa viallisina laakereina, juoksupyörinä, akseleina. Myös asennusvirheitä ilmeni ja näissä tapauksissa usein joko laakerit tai juoksupyörä oli asennettu virheellisesti, mikä puolestaan aiheutti ylimääräistä värinää tai ääntä. Kulumista ja eroosiota ilmeni useimmiten syöpyneenä tai partikkeleiden kuluttamana juoksupyöränä, joka aiheuttaa epätasapainoa. Kustannukset tästä vikaantumismuodosta oli noin 67 000 €.

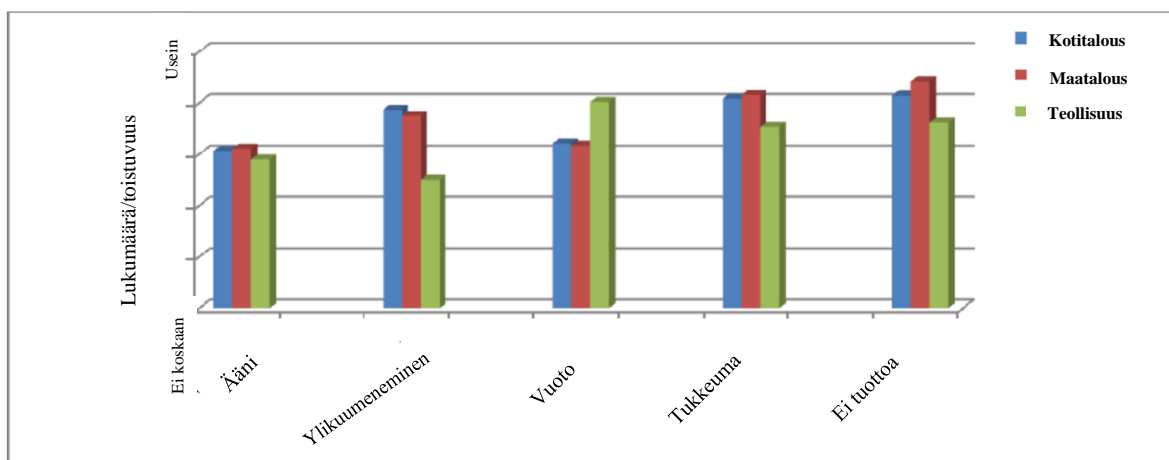
Kuva 29. Yleisimmät vikaantumismuodot (muokattu, Selvakumar & Natarajan 2015).

Muita tutkimuksia aiheesta etsiessä ei täysin vastaavaa löytynyt luotettavasta lähteestä. Epäluotettavia lähteitä tutkiessa saman tyyppisiä vikaantumisia öljyteollisuuden keskipakopumpuista esiintyi paljon ja yleisimpänä vaikuttaisi olevan poksivuodot. Selvakumar & Natarajan, 2015 suoritetussa tutkimuksessa ”Failure analysis of centrifugal pumps based on survey” tutkittiin keskipakopumppujen vikaantumisten yleisimpiä syitä haastatteluiden perusteella. Tutkimuksessa haastateltiin kotitalous-, maatalous- ja teollisuuskäyttäjiä, joista saamien vastauksien perusteella määriteltiin keskimääräinen käyttöikä keskipakopumpun komponenteille, sekä yleisimmät vikaantumismuodot. Haastatteluihin vastasi yhteensä 168 henkilöä, joista 92 oli kotitalouksia, 50 maatalouksia ja 26 teollisuuskäyttäjiä. Tutkimuksen perusteella mekaaninen tiiviste oli käyttöikänsä pumpun heikoin komponentti ja vuoto kuului kolmeen yleisimpään vikaantumismuotoon. Alla olevassa kuvassa 29 on esitetty tutkimuksen perusteella yleisimmät vikaantumismuodot.
