LAPPEENRANNAN TEKNILLINEN YLIOPISTO
Teknitaloudellinen tiedekunta
Tuotantotalous

Diplomityö

TUULIVOIMALAN LAPOJEN HUOLLOT JA TARKASTUKSET

AUTHOR:	Juha Stenvall		
Title:	Inspections and repairs of wind turbine blades		
Year:	2013	Place:	Lappeenranta
Master's thesis	Lappeenranta University of Technology Faculty of Technology Management 67 pages		
Examiner:	Professor Timo Pihkala		
Supervisor:	DI Panu Riikonen Wirma Lappeenranta Oy		
Commissioned by:	WIRMA Lappeenranta Oy, RENEWTECH project		
Keywords:	Wind generator blade, inspections, service, interview study		
<p>Renewable energy is undergoing a dynamic growth and because of the Finnish governments decisions the wind power will be built much more in the coming years. Wind generator blades maintenance and inspection is having just the beginning steps and is a new and developing field. This thesis is provided as a guide to those who own wind power, or consider the establishment of a wind farm.</p> <p>The thesis represents the most common wind turbine blades failure-downs, as well as the working methods and equipment used in power plants blades, maintenance and audit purposes.</p>

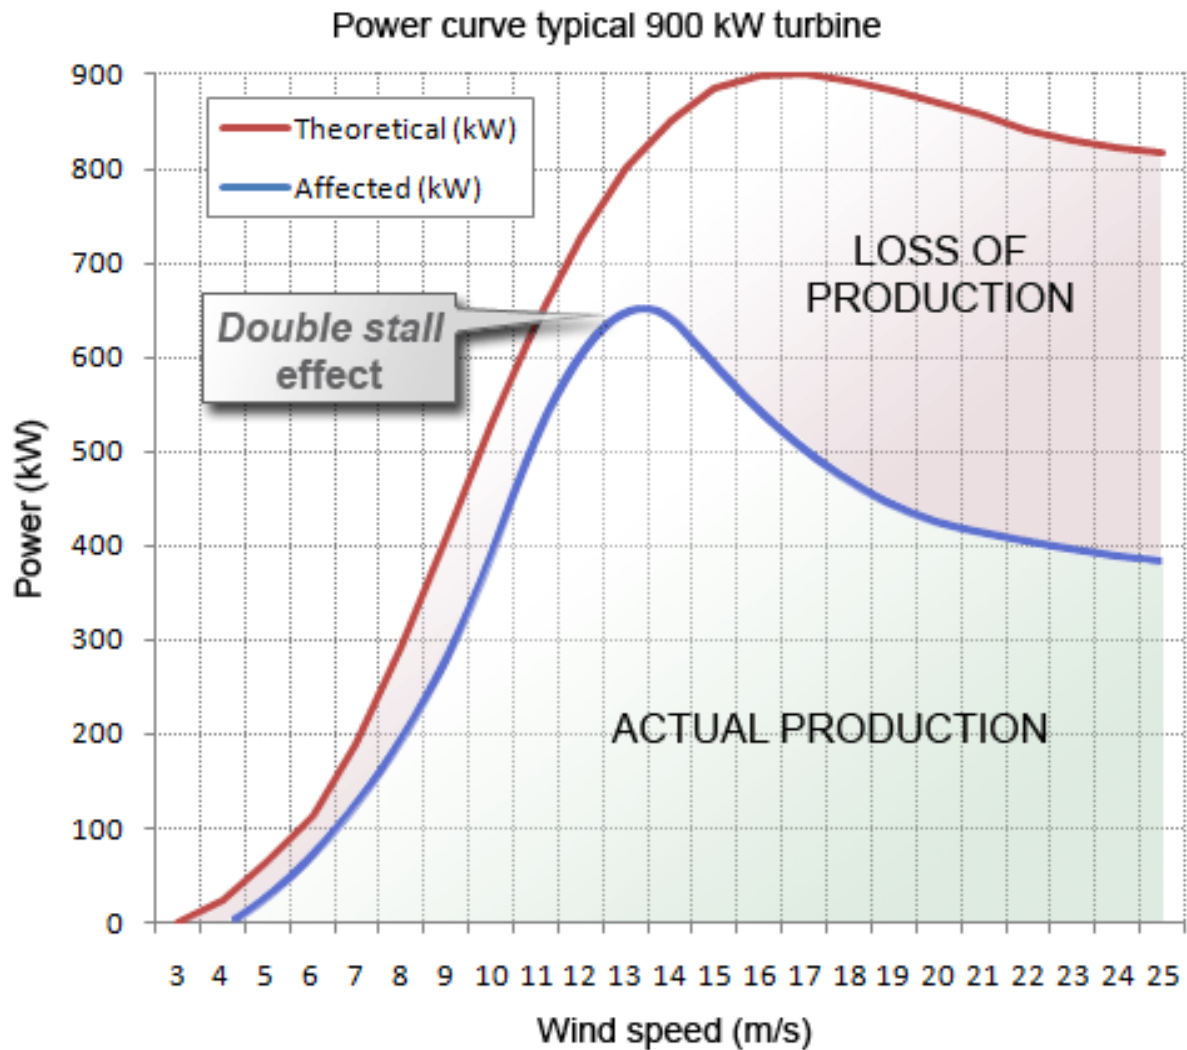
Taulukko 2: Kuvaaja likaantuneen 900 kW turbiinin tehonmenetyksestä

Pelkästään liiskaantuneet hyönteiset siiven johtoreunassa laskevat voimalan tehoa jopa 25 % Hollannin energiatutkimuskeskuksen laatiman, kuusi eri tutkimusta ja selvitystä sisältävän artikkelin mukaan. (Corten P. Veldkamp H. 2001)

Hyönteiset ja kertyvä lika voivat siis heikentää siipien aerodynaamisia ominaisuuksia, mikä taas johtaa voimalan tuoton laskemiseen. Tärkeätä on huomioida, että moni asia voi pahimmillaan pysäyttää voimalan lopullisesti kauan ennen takuuajan umpeutumista. Ultravioletisäteily, ilman epäpuhtaudet ja voiteluöljyt yhdessä ilmanvastuksen kanssa haurastuttavat siipien pintakerroksia. Salamet repivät reikiä tietysti vieläkin nopeammin. Taivaalta sataa seuraava ongelma. Sadevesi pääsee rei'istä siiven rakenteisiin ja sen suorituskyky heikkenee entisestään. Kun pitkin siiven pintaa valunut öljy tai epäpuhtauksia ei ole puhdistettu, voivat ne tukkia vedenpoistoaukot siiven kärjestä.

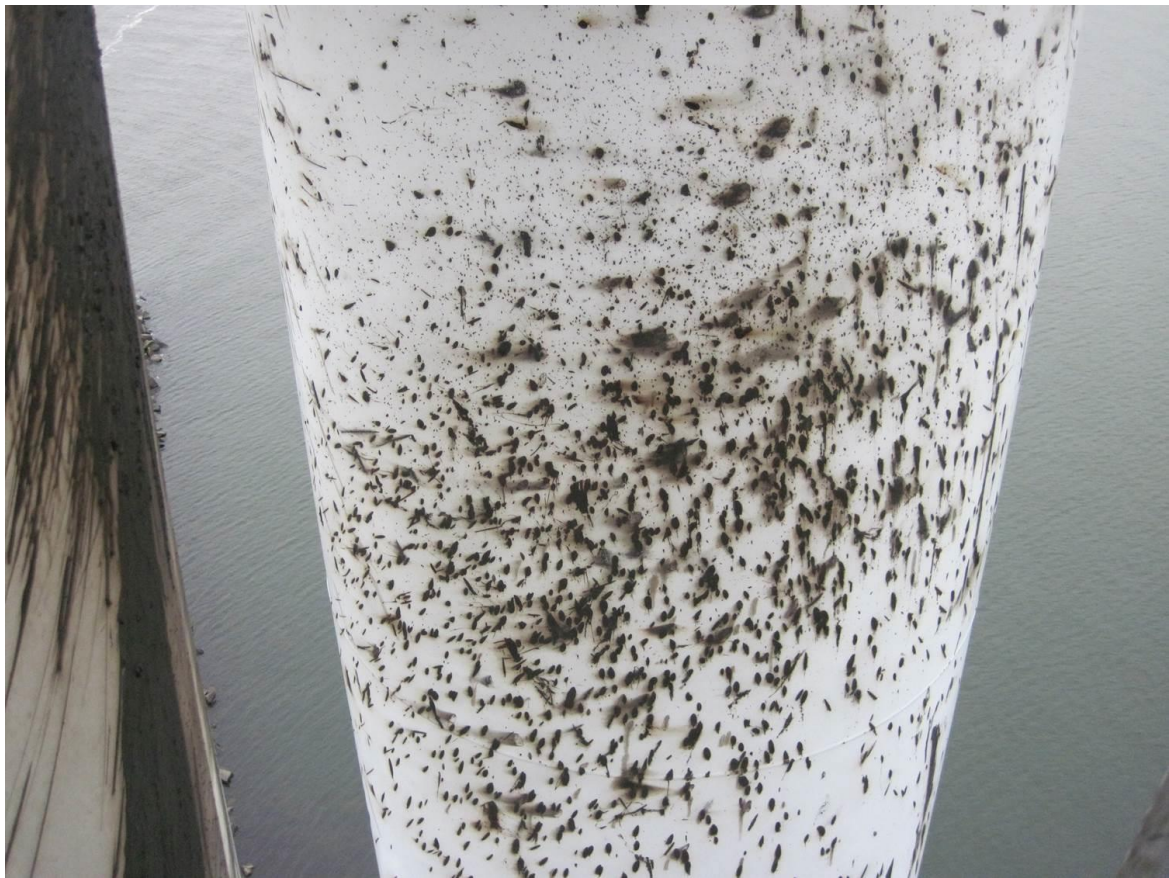
Kuva 5: Kuvassa hyönteisten aiheuttamaa likaantumista (Bladefence)

Alla olevassa kuvassa näkyy miten epätasaiseksi pinta muuttuu hyönteisten liiskautuessa.

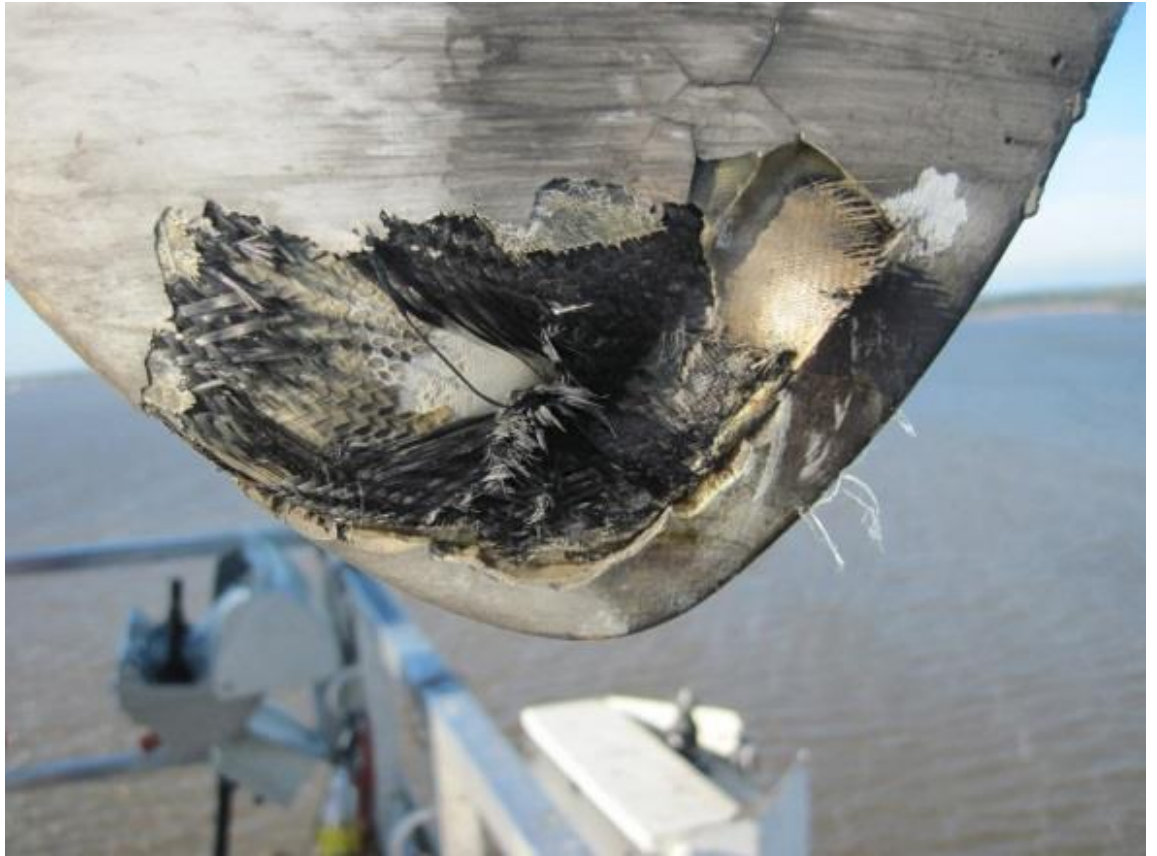
Kuva 6: Salamaniskun ja veden höyrystymisen aiheuttama vaurio lavan kärjessä (Bladefence)

Salamaniskuja silmälläpitäen on lavat suojattu ukkosenjohtimilla. Ukkosenjohdatuksen ollessa kunnossa ei salamanisku itsellään välttämättä aiheuta merkittäviä vaurioita lavoille. Ongelmat syntyvät, kun huoltoa on laiminlyöty. Yleinen tapahtumaketju on seuraavanlainen: Lapojen kärjissä on reiät, joista lapojen sisään päässyt vesi tulisi poistua keskipakoisvoiman vaikutuksesta lapojen pyöriessä. Usein nämä reiät tukkeutuvat ajan saatossa. Lavan kärjessä ollessa nestettä salaman iskiessä lapaan, kärjessä oleva vesi höyrystyy silmänräpäyksessä ja aiheutuu pienoinen räjähdys. Tällainen räjähdys suljetussa tilassa repäisee lavan kärkeen melkoisen aukon. Jottei lavan kärkeen syntyisi tällaisia vesikertymiä, tulisi lavan kärkien vedenpoistoaukot tarkastaa ja huoltaa kerran vuodessa ja samalla olisi syytä tarkastaa lavan ukkosenjohtimen toiminta.

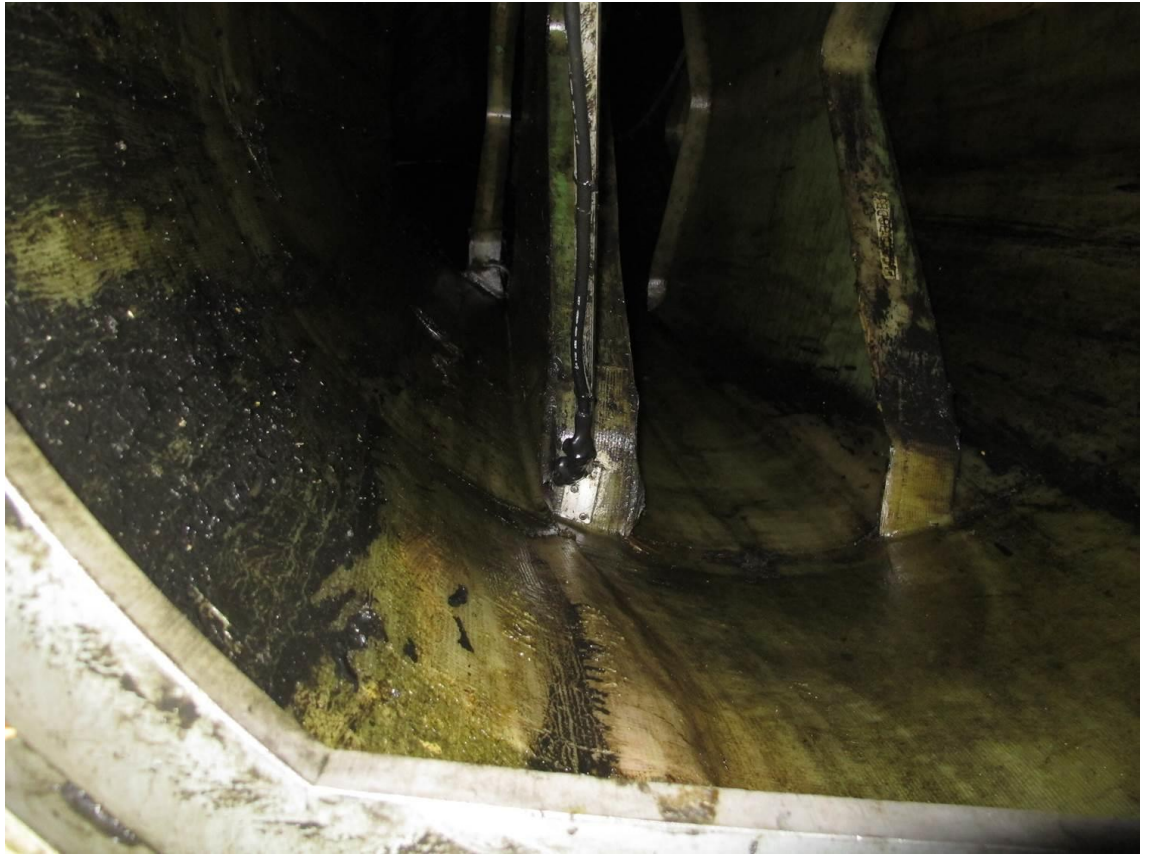
Kuva 7: Kuvassa vaihteiston öljyvudon aiheuttamaa likaantumista lavan sisällä (Bladefence)

Siipien säätömekanismin ja vaihteiston öljyvuodot eivät myöskään ole mitenkään harvinaisia. Roottorin pyöriessä öljy leviää tasaisena kalvona lapojen juuriin. Öljyvuodon havaitsemisen ja korjaamisen jälkeen tulisi öljy saada pinnoilta pois mahdollisimman nopeasti. Materiaalien huokoisuuden takia, jos öljy pääsee imeytymään rakenteisiin, on sitä myöhemmin lähes mahdoton saada pois. Lisäksi öljyn peittämiin lapojen osiin tarttuu helpommin myös muita epäpuhtauksia aiheuttaen lapojen pintaan entistä paksumman kerroksen, joka taas aiheuttaa lavan sakkaamista.

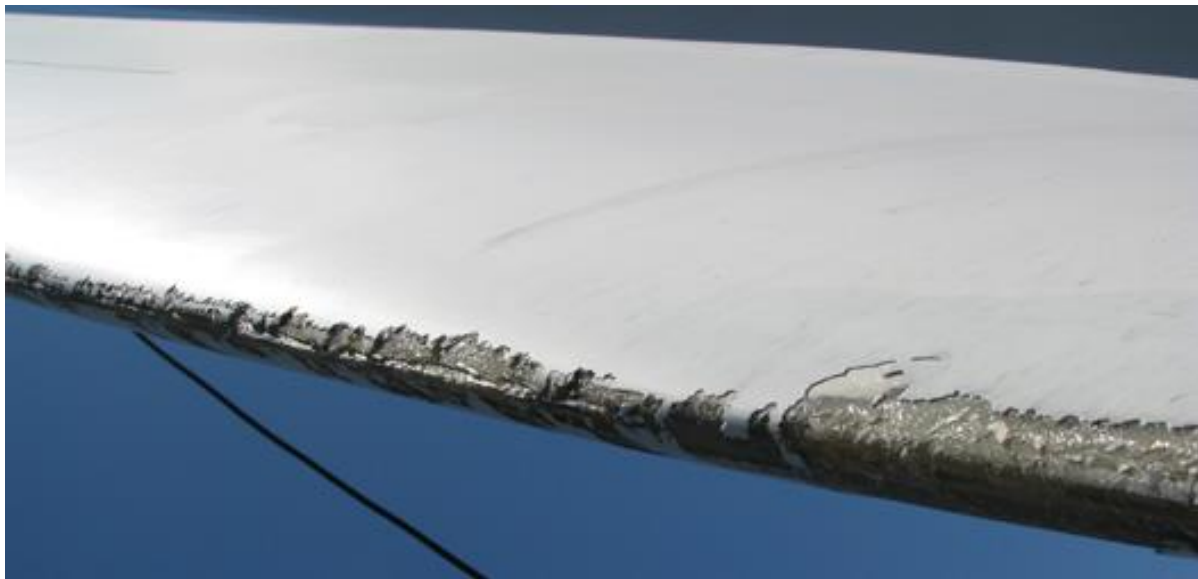
Kuva 8: Kuvassa voimakasta eroosiota tuulivoimalan lavan johtoreunassa

Siiven johtoreuna on siiven etuosa, joka siis voimalan roottorin pyöriessä kohtaa suurimmalla voimalla erilaiset ilmassa olevat epäpuhtaudet ja partikkelit. Lavan liikenopeudesta johtuen nämä partikkelit aiheuttavat lavan pinnan kulumista eli johtoreunan eroosiota. Näitä kulumista aiheuttavia partikkeleita ovat mm. sade, räntä, lumi, pöly, hyönteiset, merisuola jne. Erilaiset epäpuhtaudet vaihtelevat huomattavasti voimalan sijoituspaikan mukaan. Jos ympärillä on paljon peltoja ja maataloutta on pölyn määrä huomattavasti suurempi kuin tuntureille tai merelle sijoitettujen voimaloiden ympärillä. Johtoreunan eroosiota yritetään vähentää suojaamalla voimalan lapoja esim. johtoreunan teippaamisella, erilaisilla suojaamaaleilla tai suoja-aineilla.

Mikäli johtoreunan eroosiota ei ole korjattu ollenkaan tai korjaus on tehty heikosti saattaa lavan lisäksi vaarantua koko tuulivoimala. Epätasapainossa olevat lavat aiheuttavat värähtelyä, jota voimala tai lavat eivät ole suunniteltu kestämään. Pienetkin halkeamat pinnassa kasvavat ajan myötä isommiksi ongelmiksi, kun kosteus pääsee syvemmälle lavan rakenteisiin. Kosteus lavan rakenteissa taas koituu tuhoisaksi lavan jäätyessä tai salaman iskiessä lapaan.

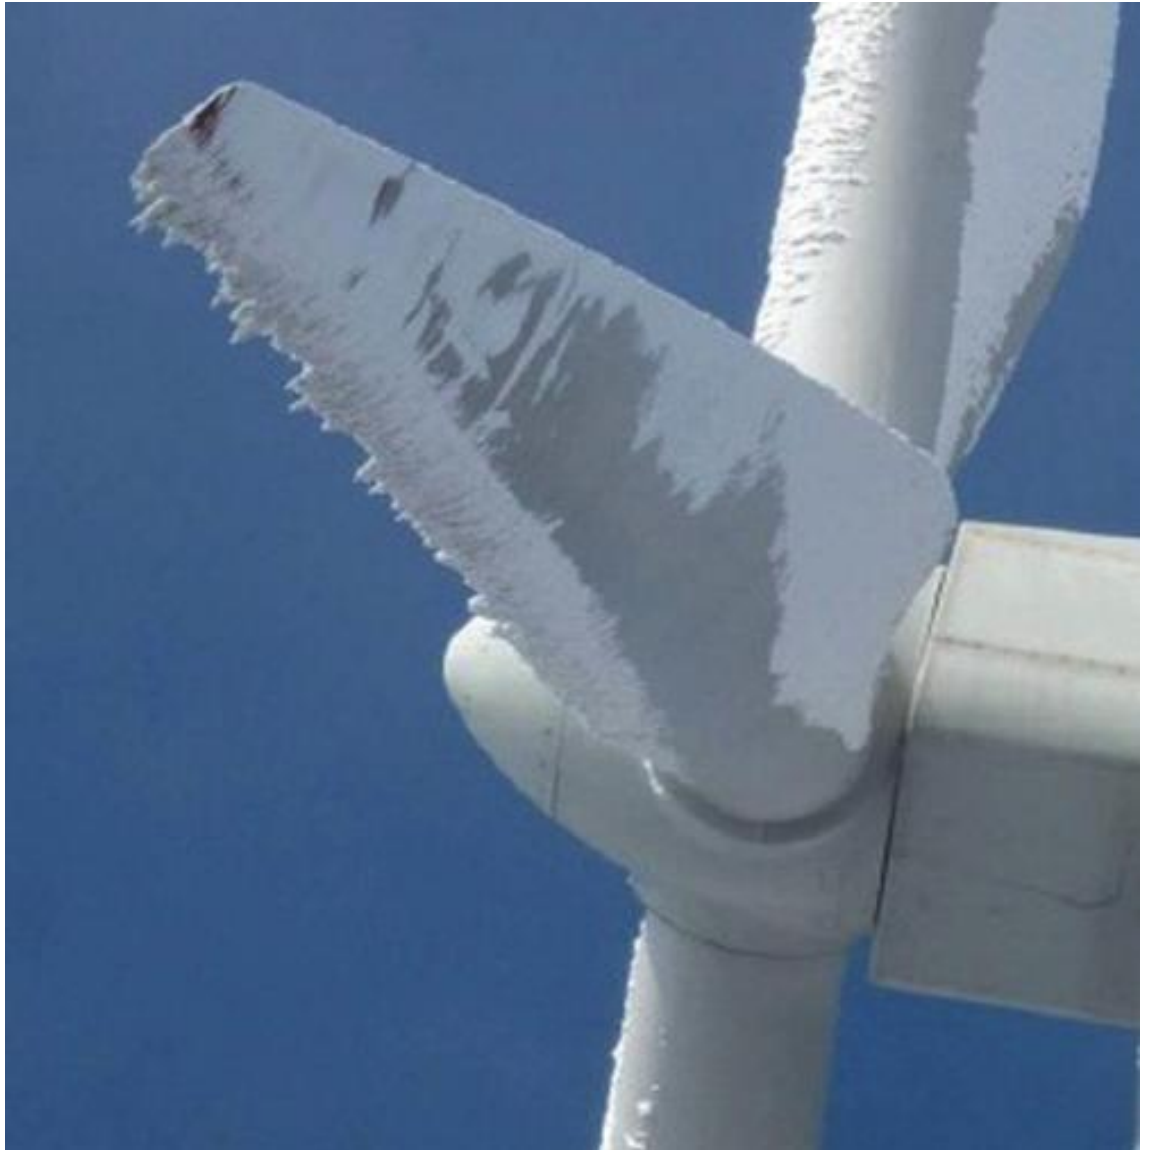
Kuva 9: Kuvassa jäätymistä tuuligeneraattorin lavoissa

Jäätyismekanismia on pääasiassa kaksi erilaista. Pilvien tai sumun ympäröidessä voimalan tapahtuu sopivissa olosuhteissa ”pilven sisällä jäätymistä” (in-cloud icing). Jäätyismekanismista toinen on sadejäätyminen, joka johtuu sadepisaroiden jäätymisestä tuulivoimalan lapojen pinnalle. Jäätyminen saattaa myös aiheutua kummastakin edellä mainitusta mekaniismista samanaikaisesti. Tuulivoimaloille jäätyminen aiheuttaa monenlaisia ongelmia. Tuulivoimaloiden lavat jäätyvät ja siten jääkuormat aiheuttavat ylimääräistä rakenteellista kuormitusta lavoissa. Lisäksi lapoihin kertyvä jää muuttaa lapojen aerodynaamista käyttäytymistä sellaiseen suuntaan, jota ei välttämättä ole otettu huomioon voimalaa suunniteltaessa. Jäätyminen seurauksena lapa alkaa myös sakata pienemmällä tuulennopeudella. Tuulennopeuden mittausanturit jäätyvät ja aiheuttavat ongelmia voimalan säätöjärjestelmälle. Näin ollen jäätyminen aiheuttaa huomattavan määrän seisonpäiviä tuulivoimaloille ja huonontaa siten voimaloiden käytettävyyttä. Myös elektroniikkaa, generaattoria ja vaihdelaatikkoa on lämmitettävä, jotta ne pysyvät toimintakunnossa kaikissa olosuhteissa. Lapalämmitysjärjestelmä koostuu lämmityselementeistä, jotka voidaan asentaa kalvoina lavan pinnalle tai integroida laparakenteeseen. Laparakenteeseen integroidut lämmityselementit altistuvat vähemmän ulkoiselle rikkoutumiselle ja ovat siten toimintavarmempia. Lämmityselementtien huolto- ja korjaustyöt ovat vaikeita toteuttaa.

Lavan pinnalle kerrostuva jää aiheuttaa muutoksia lapaprofiilille. Jää kasautuu pääosin johtoreunaan, mikä huonontaa optimoidun lapaprofiilin ominaisuuksia. Jään kertyminen lisää lavan karheutta ja nostekertoimen arvot pienenevät. Karheuden kasvaessa myös sakkauskulma pienenee eli lapa sakkaa pienemmällä tuulennopeudella. Jäätyminen etenee usein epätasaisesti rottorin lapojen välillä, mikä heikentää siipien tasapainoa. Lapoihin kiinnittynyt jää aiheuttaa myös taloudellisia vaikutuksia, sillä jää-

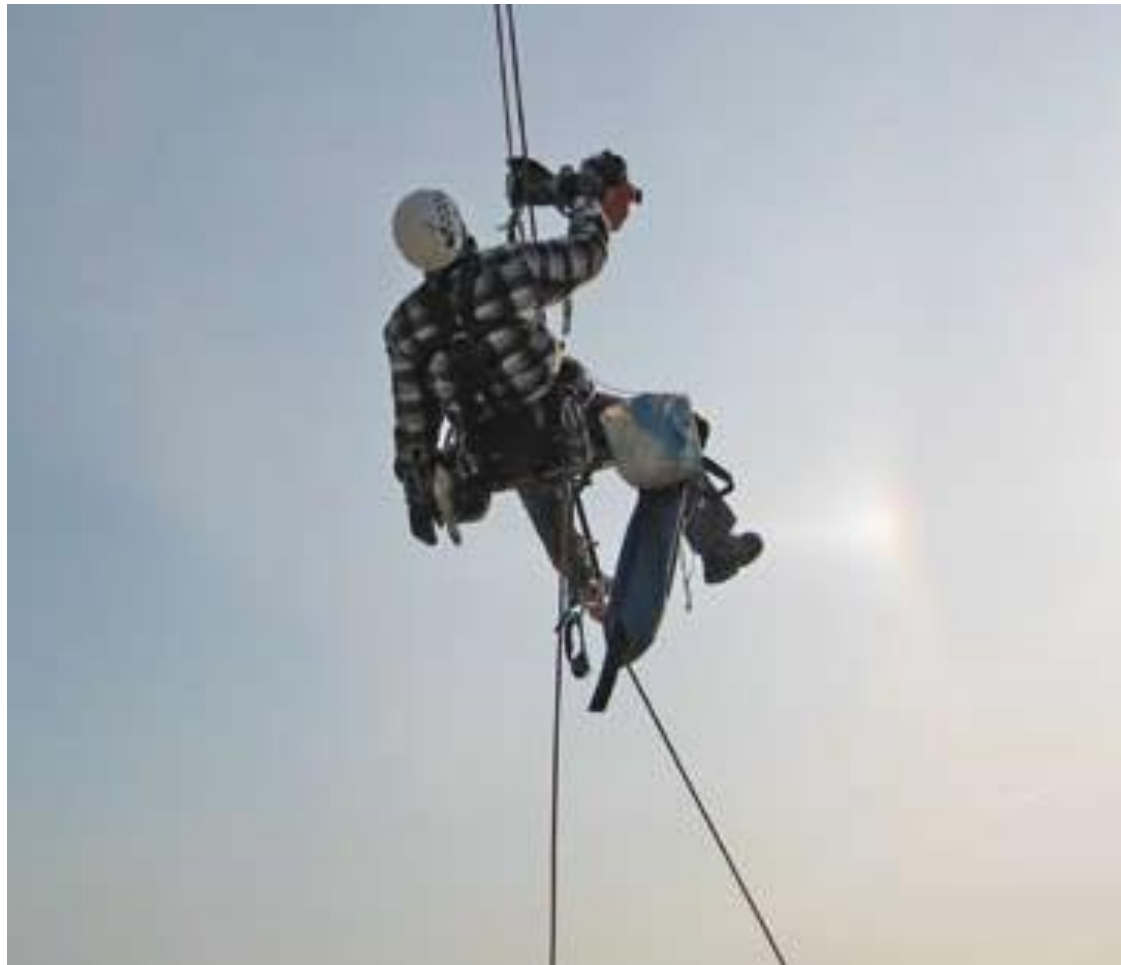
Kuva 10: Kuvassa huoltomies nousemassa köysimopolla (kuva Airice, Feodor Gurvits)

- vain yksi työntekijä
- huono hyötykuorma
- pelkästään laskeutumisköydellä toimivaan korjaajaan verrattuna suurempi rasitus kiinnityskohtiin
- kiipeilyköysien kiinnittäminen ja niiden aiheuttamat jäljet, hankaumat ja vauriot siiville
- kiipeilijän aiheuttamat jäljet siipiin (esim. iskemät ja kenkien jäljet kun kiipeilijä pitää itseään erillään siivestä)
- hitaus. aina uusi köysien kiinnittäminen, kun vaihdetaan työstettävää siipeä
- työturvallisuuskysymykset ja - vastuut

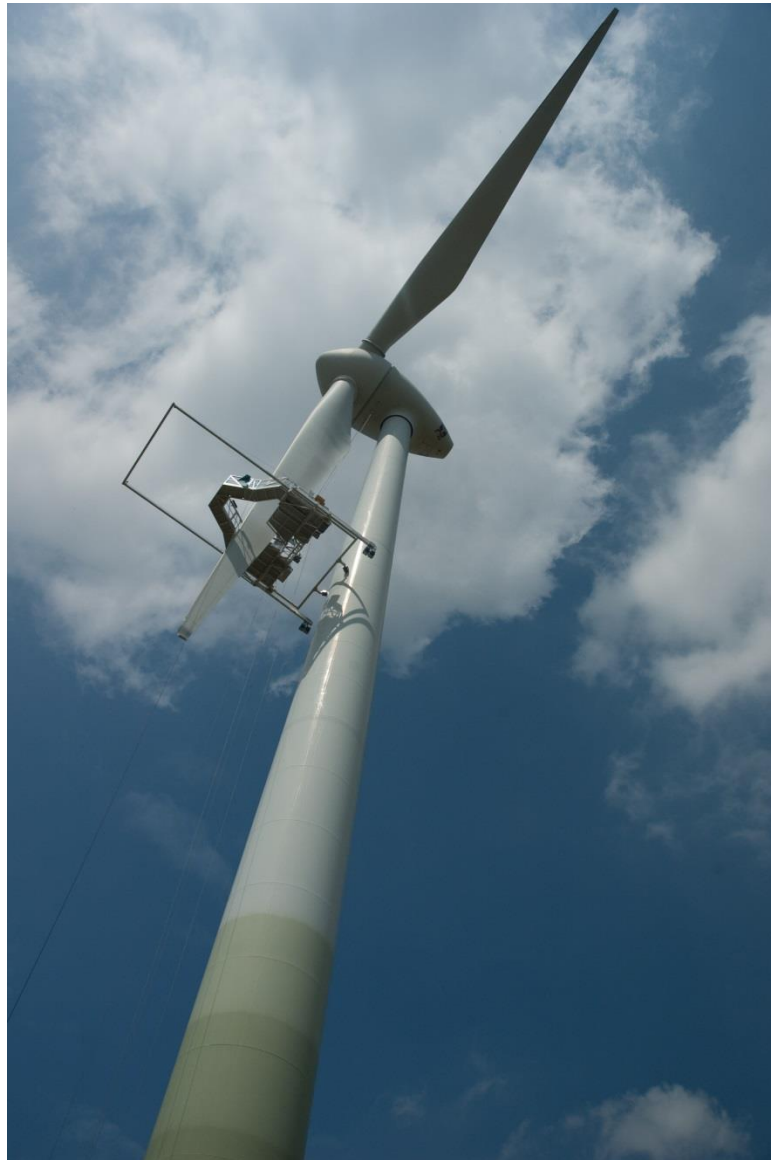
Kuva 11: Kuvassa huoltotaso (Gurvits F. Airice)

- henkilönostimeen verrattuna työn aloittaminen on hitaampaa, koska joudutaan menemään ylös tekemään nostinta varten tarvittavat kiinnitykset.

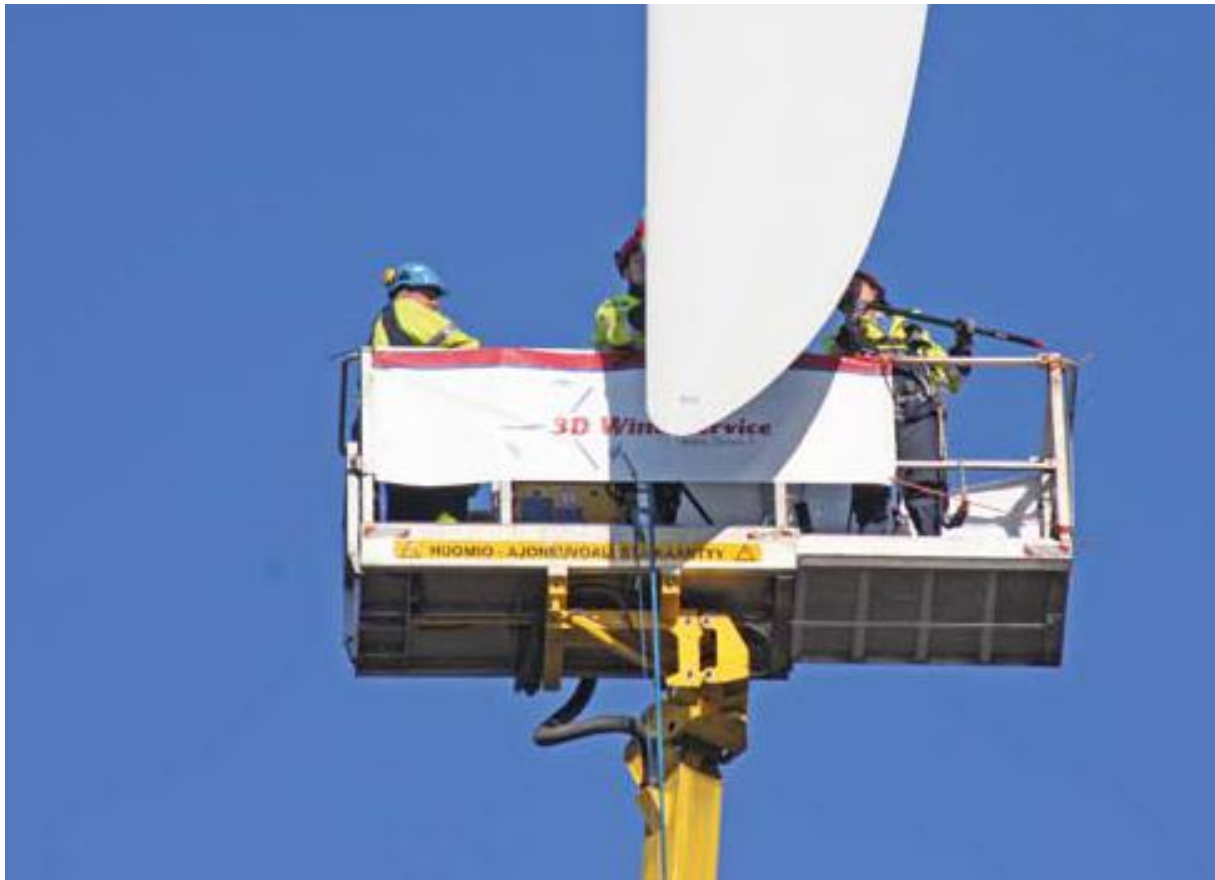
Kuva 12: Kuvassa miehet puhdistamassa tuulivoimalan lapaa nostokorista käsin

Kuorma-autoalustalle tehdyt henkilönostimet tarjoavat nopean pääsyn aika korkealle (käytännössä n. 100 metriin saakka). Voimalan edustalle asettuvan auton kuljettaja jatkaa ohjaajana samalla kuin yksi tai kaksi asentajaa pääsee työkohteeseen. Korin mukana saadaan ylös tarvittaessa sähköä sekä paineilmaa. Hyötykuormaa mahtuu mukaan parinsadan kilon verran, ulottuma sekä kuljettajan oma paino vaikuttavat siihen. Henkilönostinta tilattaessa mobilisointikustannus, työtunnin hinta sekä mahdolliset odotuskustannukset ovat merkittävässä roolissa. Lisähaasteita tulee puuskaisessa tuulessa, voimalaa ei pysty kääntämään kovinkaan paljoa ja etenkin sivutuuli on hankala, ohjaaja joutuu koko ajan pitämään tason riittävän kaukana lavan pinnasta osuman välttämiseksi.

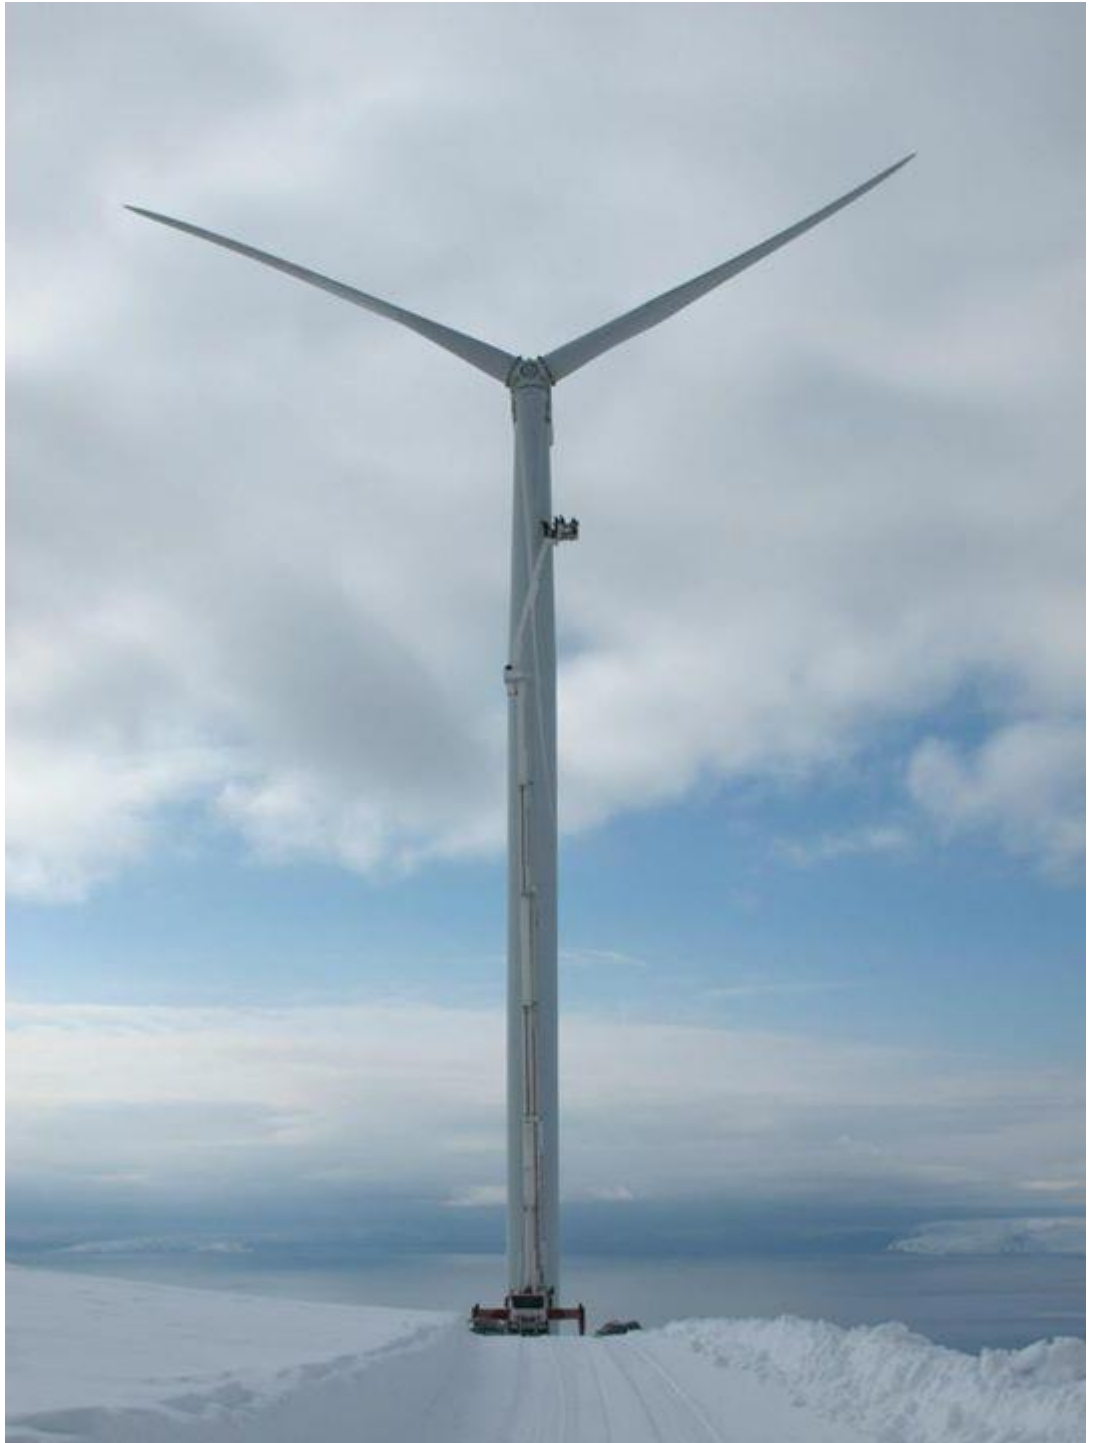
Kuva 13: Kuvassa nostokoriauto seisoo tuettuna omilla jaloilla tuulivoimalan edessä (Kuva Bladefence)

Suomessa maalla oleville voimaloille on helppo päästä. Jo rakennusvaiheessa on rakennettu voimaloille ja niiden ympärille hyvät tiet ja kentät, jotka kestävät erittäin raskaan kaluston siirtelyn ja käyttämisen voimalan läheisyydessä. Suurimmat henkilönostimet painavat alle 70 tonnia, joka ei ole ongelma näille teille. Henkilönostinta varten ei myöskään tarvitse perustaa erillistä tuentaa, vaan tuenta onnistuu nostimen omilla jaloilla. Valitettavasti helppo lähestyttävyyden tuo voimaloiden läheisyyteen myös ei toivottuja vierailijoita. Voimaloiden siivistä on löydetty jälkiä vahingoittamisesta mm. erilaisilla aseilla.
